## ΠΡΟΛΟΓΟΣ

Ετσι το τμήμα της Μαγνησίας του ΤΕΧΝΙΚΟΥ ΕΠΙΜΕΛΗΤΗΡΙΟΥ ΤΗΣ ΕΛΛΑΣΑΣ, στην προσπάθειά του να επιβεβαιώσει τον ουσιαστικό του ρόλο, δηλαδή του συμβούλου της Πολιτείας, σε θέματα ανάλογα του επιστημονικού φάσματος των μελών του, πήρε την πρωτοβουλία να ανιχνεύσει τα καλντερίμια του Πηλίου.

## ΤΕΧΝΙΚΗ ΕΚΘΕΣΗ

### ΔΙΑΔΡΟΜΗΣ | Μακρυνίτσα-Κουκουράβα

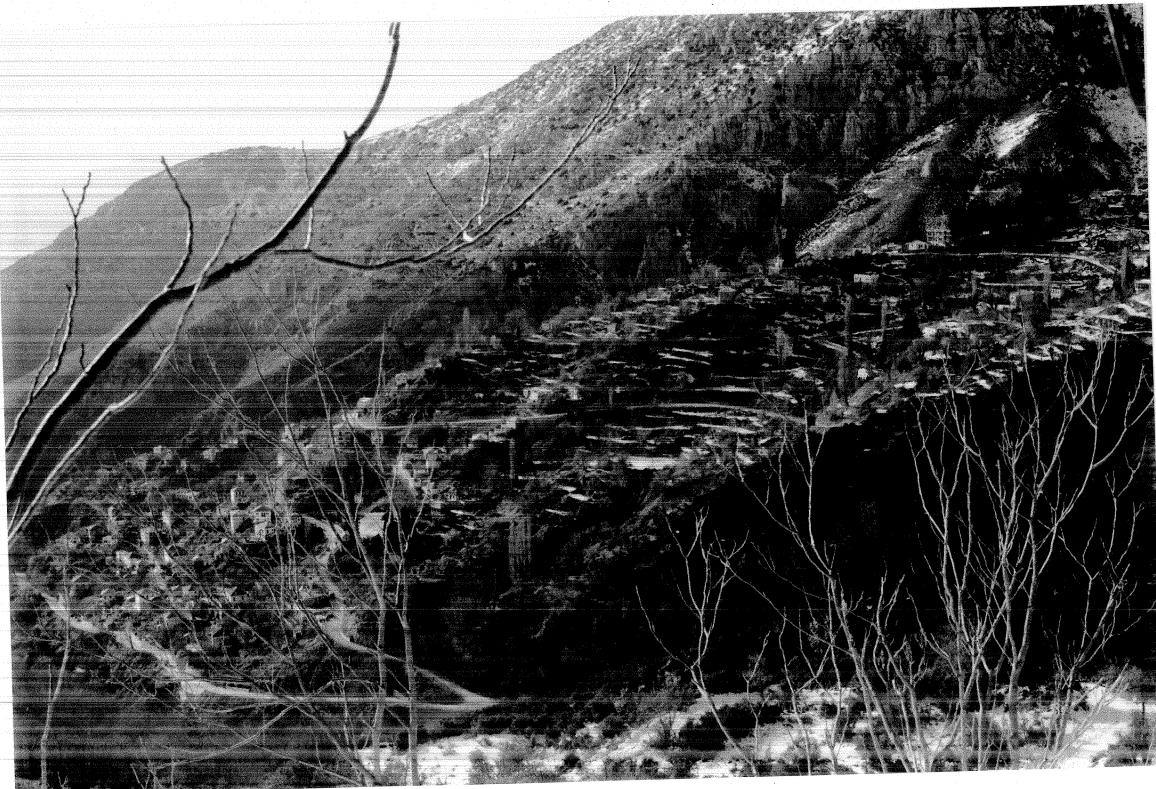
Η βασική χάραξη της πορείας ,είναι στη ράχη που σχηματίζεται μεταξύ του μεγάλου ρέμματος, και του άλλου που χαίνει κάτω από τό σαρακηνό όρος.Στη φωτ.2 κατ 3 φαίνεται η θέση της πορείας με βάση τα κυπαρίσσια .

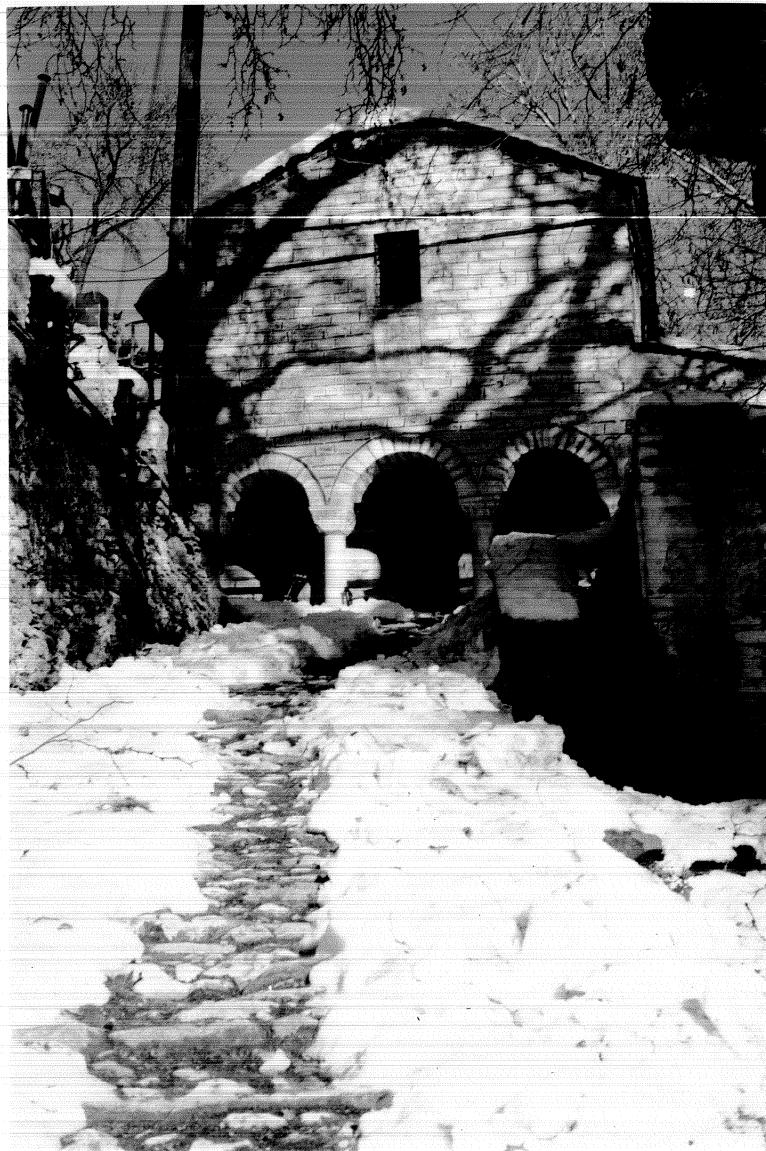
Εδώ επίσης στο διπλανό καφενείο ο υπέροχος πίνακας του ΘΕΟΦΙΛΟΥ ΧΑΤΖΗΜΙΧΑΗΛ, ζωγραφισμένος στον τοίχο έναντι πινακίου φακής. Το πλάτος του λιθόστρωτου, που φαίνεται να ξεκινά από τη δυτική είσοδο της εκκλησίας του Αγίου Ιωάννη, μέχρι 150 μέτρα από την αφετηρία αυτή, είναι ενάμισυ (1.50) μέτρο. **ΦΩΤ. 6**

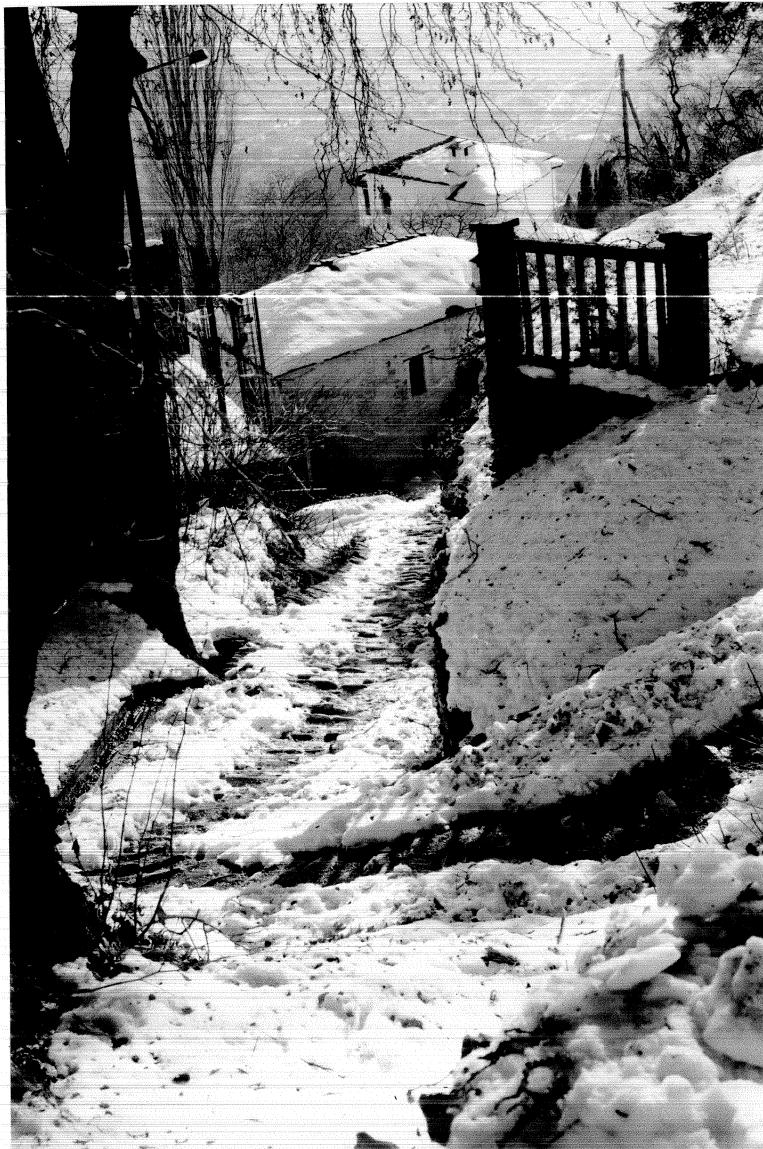
Πολύ κοντά στην εκκλησία, η χειμωνιάτικη έκδοση του ελιγμού του λιθόστρωτου, ανάμεστα στα σπίτια φωτ. 7

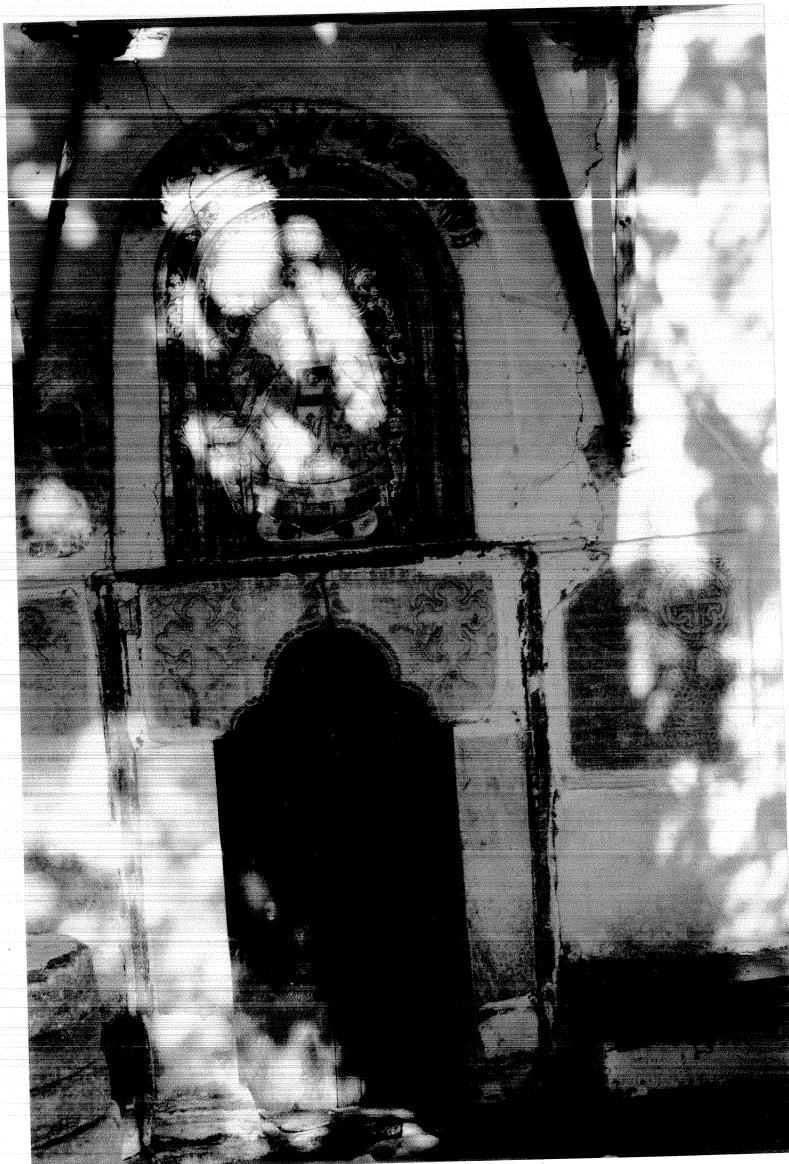
σε μικρή σχετικά σχετικά απόσταση ,συναντούμε κρήνη με τρεχούμενο νερό, και την περίφημη εκκλησία του Αγίου Αθανασίου.Τα σημεία της φθοράς είναι έντονα,και η έλλειψη συντήρησης των πολύ όμορφων τοιχογραφιών,όπως αυτή της φωτ.9 καταθλιπτική.Είναι τα σημάδια της ιστορίας μας που πεθαίνουν. Εδώ υπάρχει επιγραφή ,σύμφωνα με την οποία συμπεραίνεται ότι ο ναός κτίστηκε τον 16ο αιώνα.

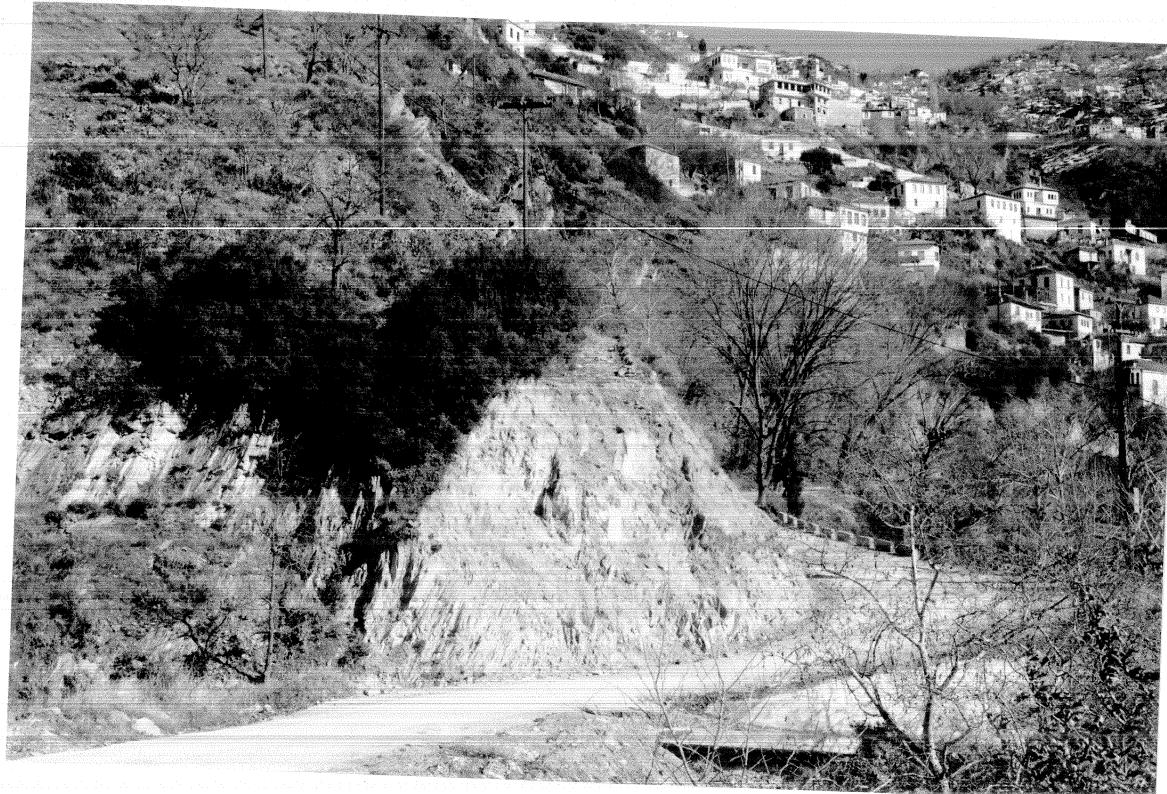
ΦΩΤ. 15.

Λίγο μετά, κατ σε πορεία μέσα από φραγκοσυκιές Αγριοσυκιές, Μυγδαλιές, Ροδιές ρίγανη κ.λ.π., συναντούμε κατεστραμμένα τμήματα, που μας οδηγούν σε μιά απότομη αδιαπέραστη τομή, λόγω εκσκαφής για την κατασκευή του προαναφερθέντος ασφαλτόδρομου. Είναι ανάγκη να αποκατασταθεί άμεσα. Απαιτείται η κατασκευή τούχου αντιστήριξης, κατ σκαλοπατιών ανάλογης αρχιτεκτονικής αντίληψης με την αρχιτεκτονική των ανάντι λιθόστρωτων.

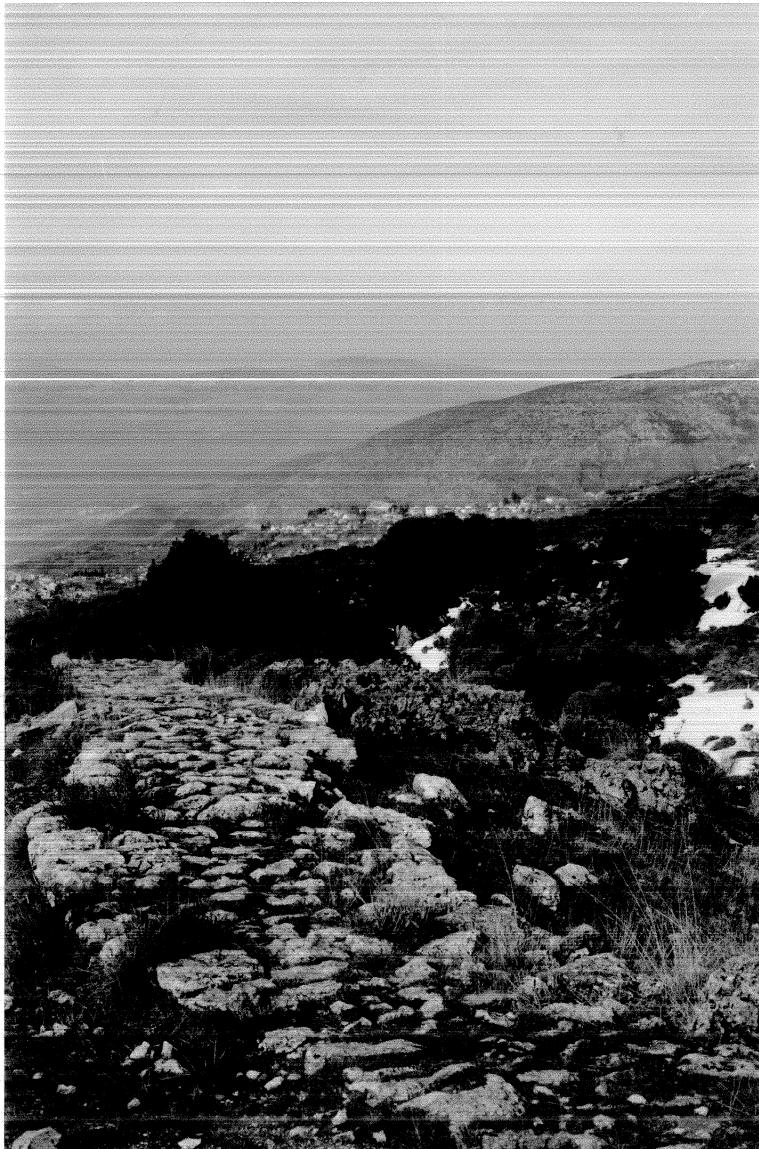
**ΦωΤ.2**

Ακριβώς απέναντι από την παρακείμενη δεξιά του Εθνικού δρόμου ομβροδεξαμενή ( σουβάλα ), βλέπουμε να διαγράφεται το πρώτο λιθόστρωτο κομμάτι με θέα την Πορταριά. **Φωτ.2**

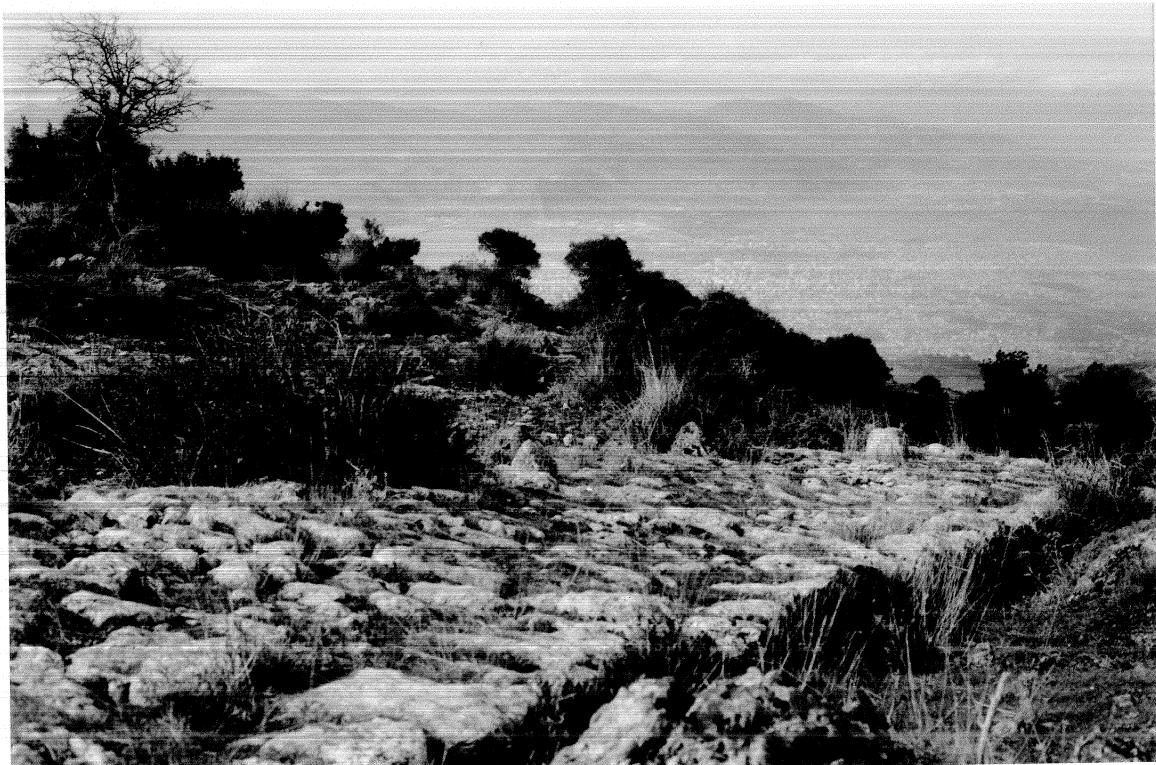
ΦΩΤ. 3

Στην εικόνα 3 έχουμε ένα άλλο δείγμα του λιθόστρωτου, με άποψη το σημερινό Βόλο με τα προβλήματά του, που είναι εμφανή πάνω από την πόλη.

Χαρακτηριστικά είναι τα σωζόμενα τριγωνικά κομμάτια, όρθιας πέτρας, που σηματοδοτούσαν το όριο του καλντεριμιού. Το σημείο αυτό σου προσφέρει μια αίσθηση ανάτασης, υπεροχής, ή κυριαρχίας σε ένα κομματι γής που όταν το έπλαθε ο δημιουργός, του έδινε το στίγμα της εύνοιάς του, τόκαμνε για τον εαυτό του. Κι αφού το χάρηκε για μερικούς αιώνες, το χάρισε στους θησαυρούς αγναντευτές της πανέμορφης Θέας της Αλικόπετρας. Αυτούς που θα αφήσουν τη βολή τους στην πόλη και θα πάρουν τον ανήφορο για κάτι αλλο. Εστω γιαυτούς που θα αφήσουν το αυτοκίνητό τους εκεί κοντά στη σουβάλα και θα θελήσουν να πάρουν την παραπάνω εντύπωση μαζί τους.

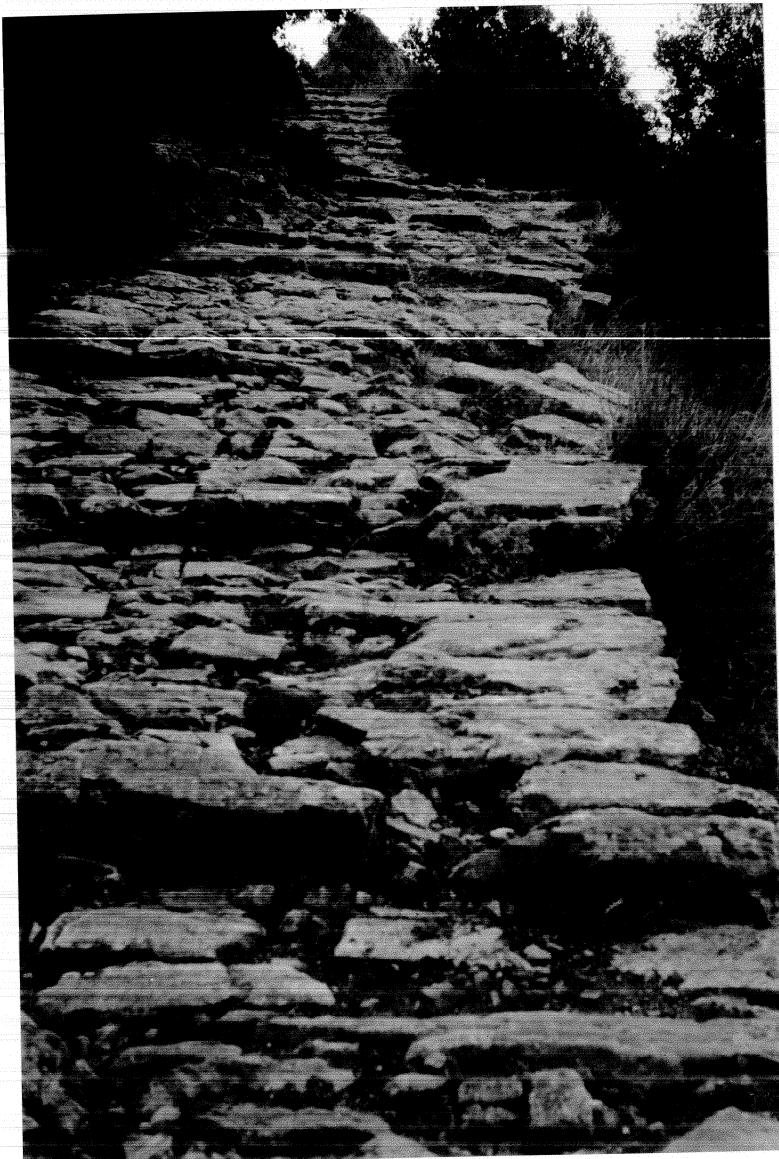
ΦΩΤ. 4

Αφού διασχίσουμε ένα τμήμα με συνεχείς ελιγμούς, περίπου 400 μέτρων κερδίζοντας υψόμετρο, συνεχίζουμε με ομαλή πορεία. στη φωτογραφία 4, χαρακτηριστικό τμήμα σωζόμενου τμήματος του λιθόστρωτου, 300 περίπου μέτρα από την Αλικόπετρα.

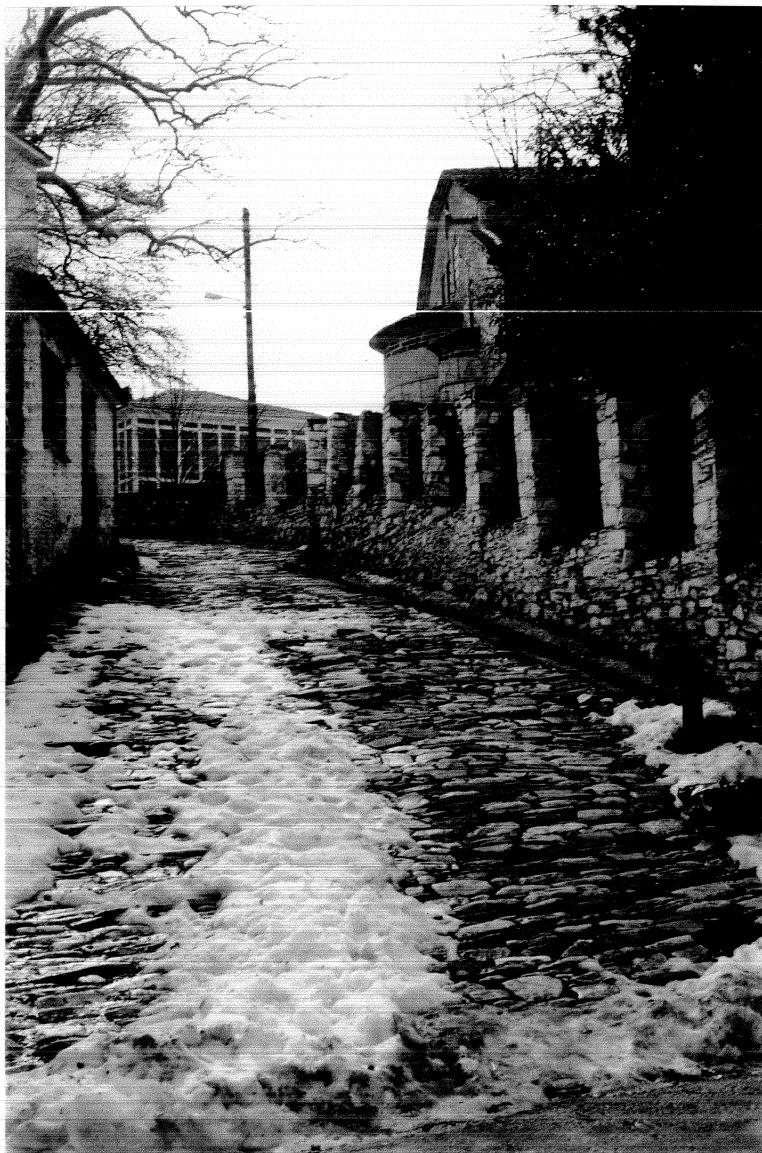
Ενα αλλο παρακλάδι ΒΔ του ναού ακουμπά τον Εθνικό δρόμο και συνεχίζει κάτω από αυτόν αριστερά φωτ.12

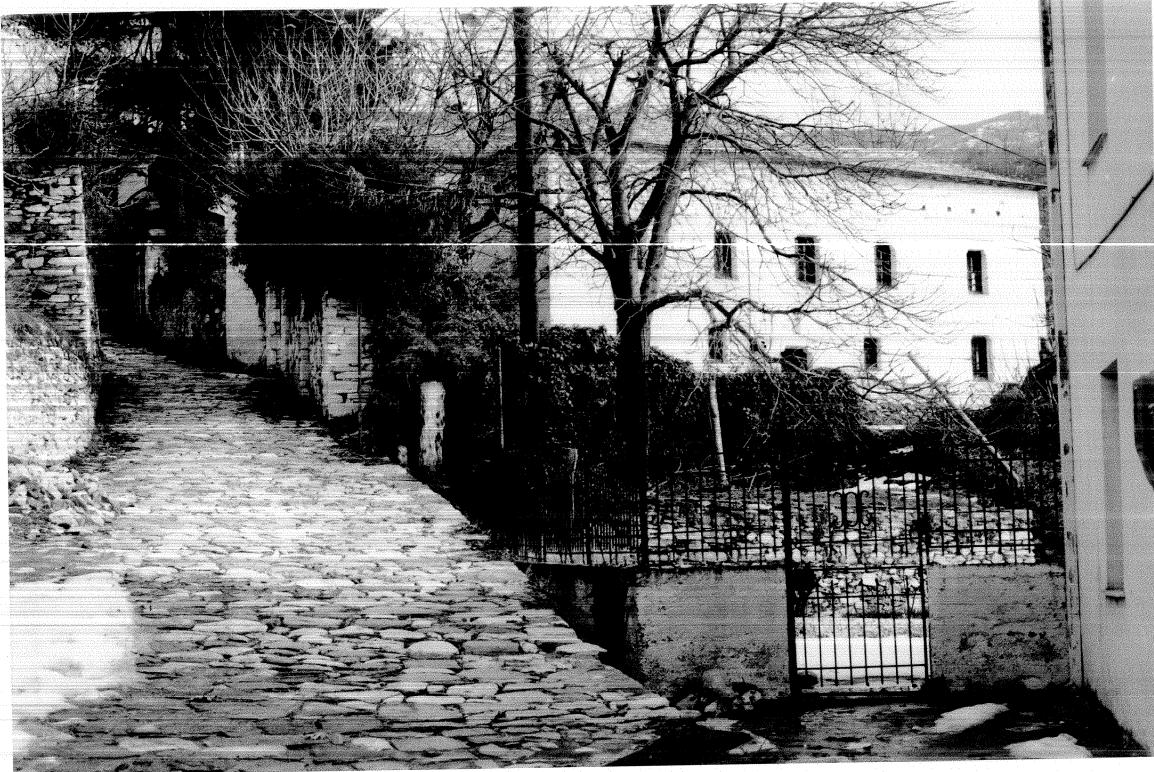
ΦωΤ. 13

εε λίγα μέτρα το καλντερίμι περνά κάτω από τον Εθνικό δρόμο Βόλου-Ζαγοράς. Είναι η οδός Παπαδιαμάντη. Ένα υπέροχο φαρδύ παραδοσιακό λιθόστρωτο κομμάτι, που ολοκληρώνει ένα ευρύτερο σκηνικό δημιουργημα πέτρινης φαντασίας, που το φτιασίδωμα ανέλαβε ο ασβέστης και την μουσική επένδυση ο μικρός καταρράκτης της φωτ. 13

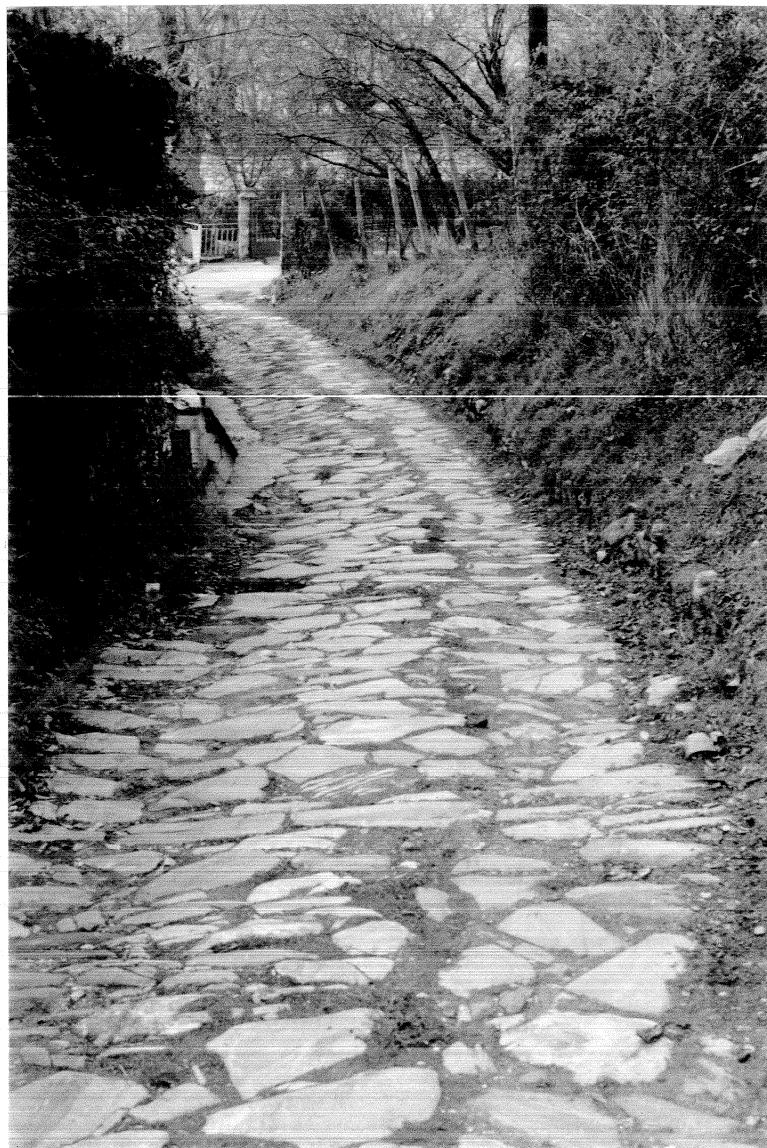
ΦωΤ.21

Πιο κατω το Δημοτικό σχολείο και ηρώο, δίπλα στον ασφαλτοστρωμένο κοινοτικό δρόμο, και στη συνέχεια όμορφο καλντερίμι φωτ.21, με τη πινακίδα που δείχνει την πορεία προς Αγιο Αθανάσιο.

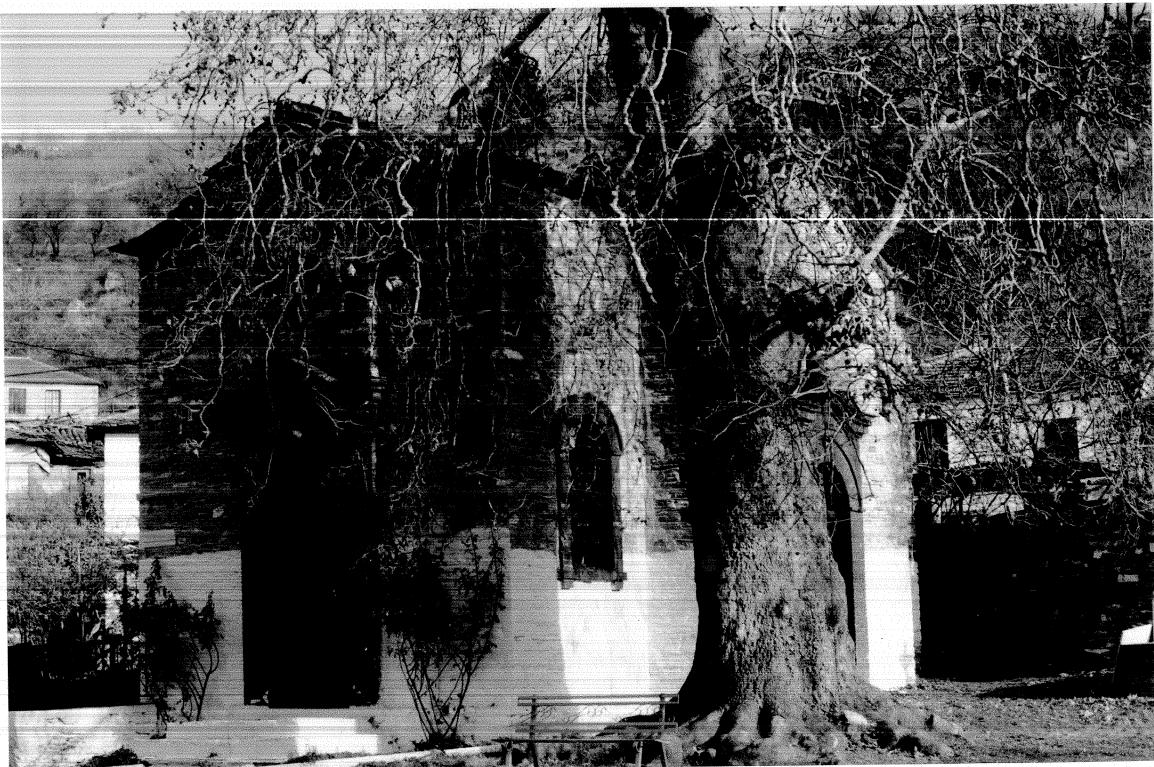
ΦΩΤ. 25

Λίγο παρακάτω και δίπλα στο πανέμορφο εκκλησάκι της φωτογραφίας 25, το λιθόστρωτο για Αλλη Μεριά έχει εξαφανιστεί, κατέχει αντικατασταθεί δυστυχώς από χωματόδρομο.

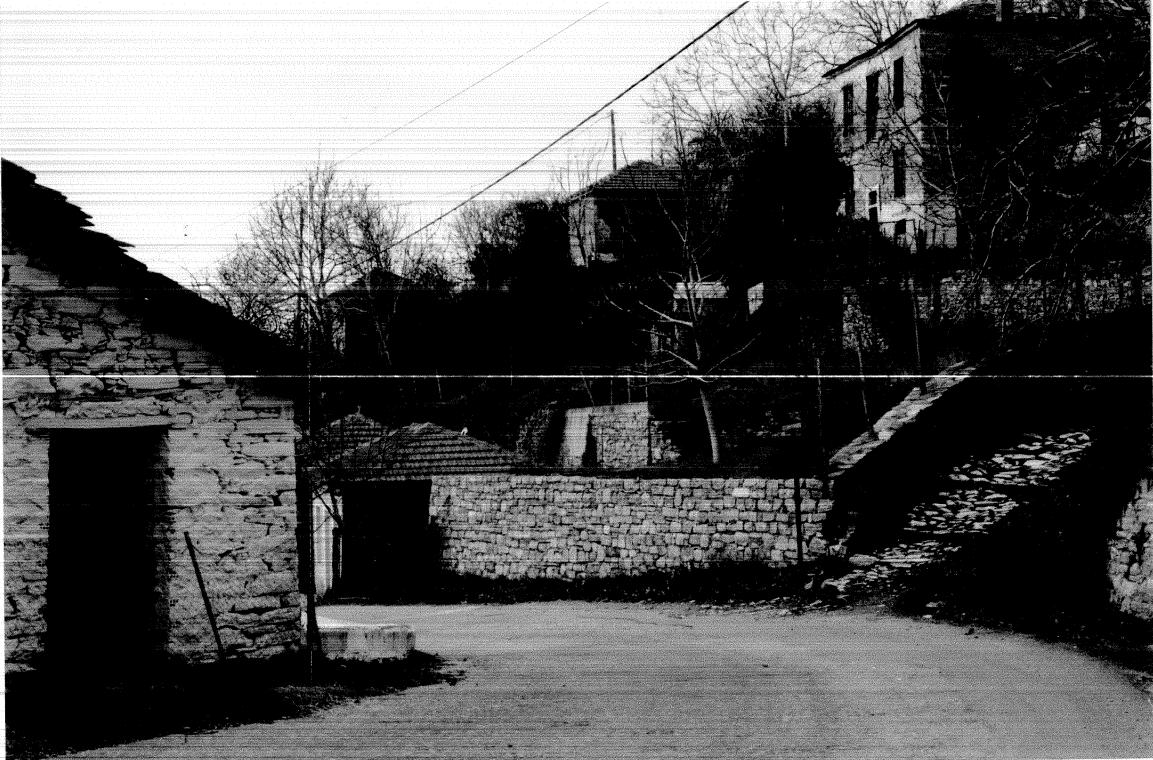
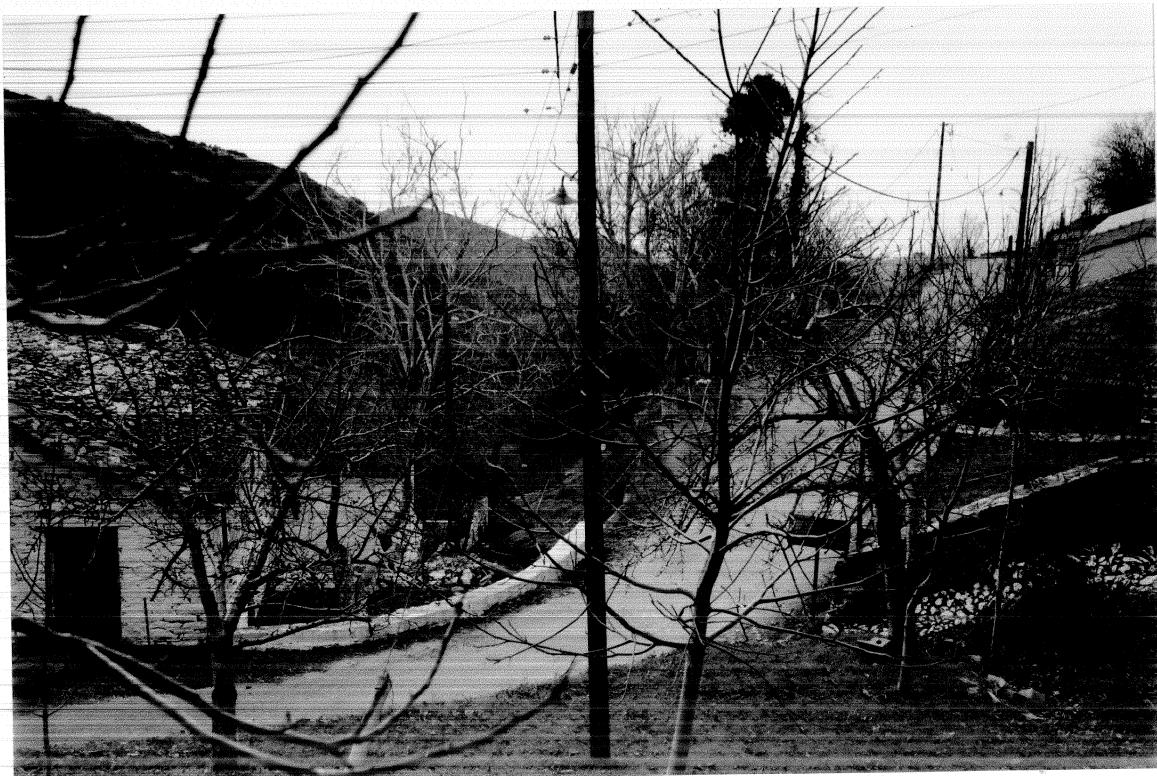
στη στροφή των φωτ.2 και 3 το καλντερόμις αλλάζει πορεία και κάμπιει αριστερά, από το μονώροφο της γωνίας. Ενα παρακλάδι με κατεύθυνση την απάνω γειτονιά, φαίνεται να συνεχίζει να παρέχει τις υπηρεσίες του, δίνοντας μια νότα ομορφιάς στα παγωμένα, χρήσιμα πάντως, υλικά του 20ου αιώνα.

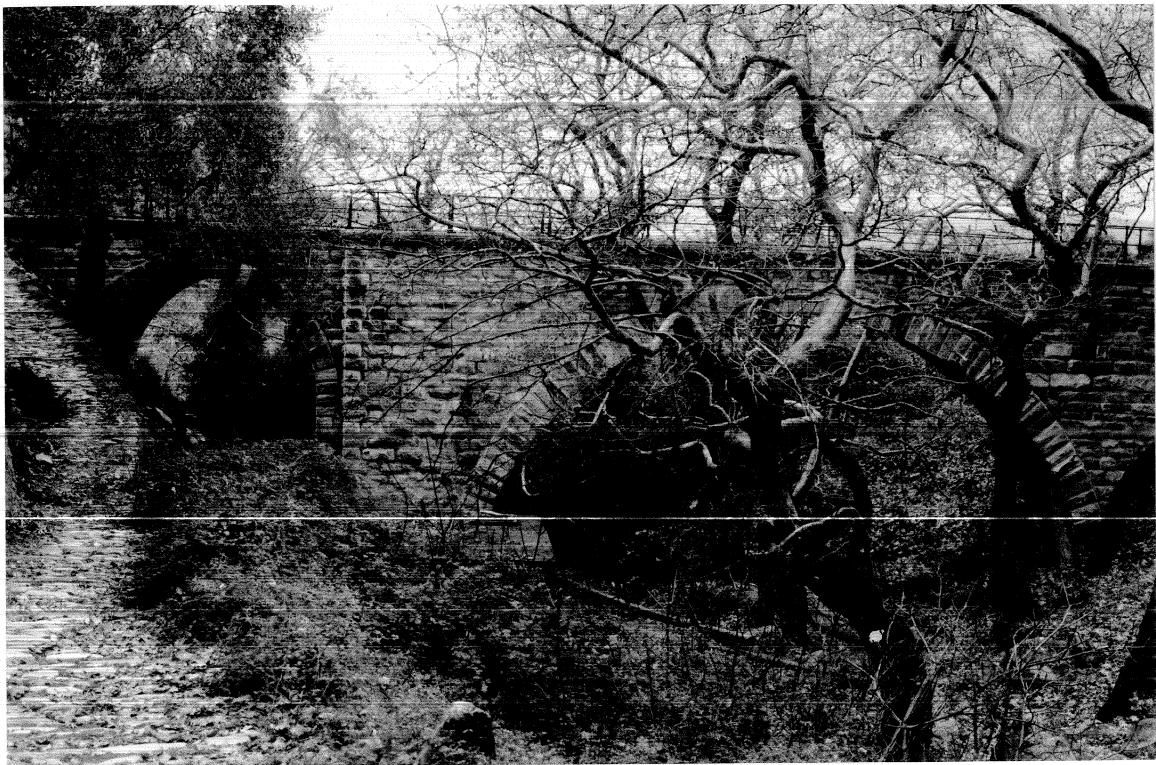
Φωτ. 14

φτάνουμε στην υπέροχη γέφυρα από το τρενάκι του Πηλίου ,στον σταθμό της Άνω Γατζέας..Είναι δύτοξη με ένα μεγάλο τόξο και ένα πολύ μικρότερο. φωτ.14

Από εκεί μπορούμε να ακολουθήσουμε δύο διαδρομές, αυτή που περνά κάτω από την παραπάνω γέφυρα,στο μικρό τόξο, και ακολουθώντας στενή διαδρομή ,ανάμεσα στα σπίτια με χωμάτινο οδόστρωμα συναντά το κεντρικό λιθόστρωτο του οικισμού.

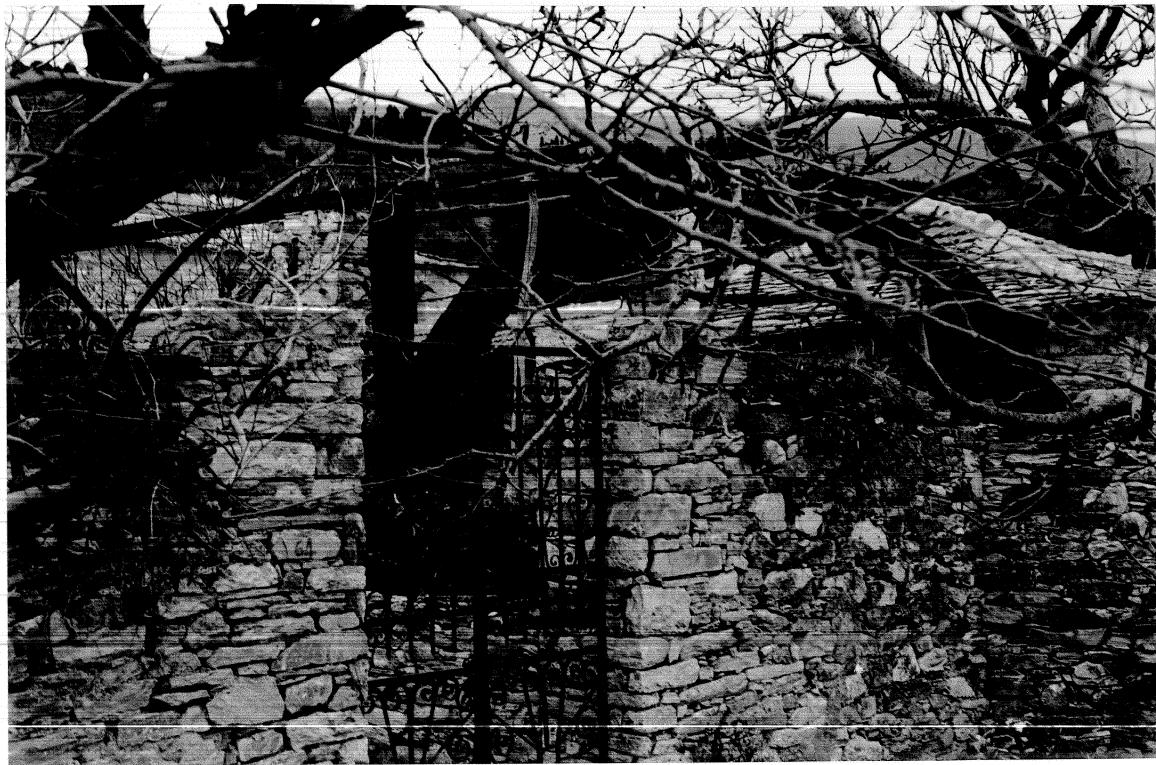
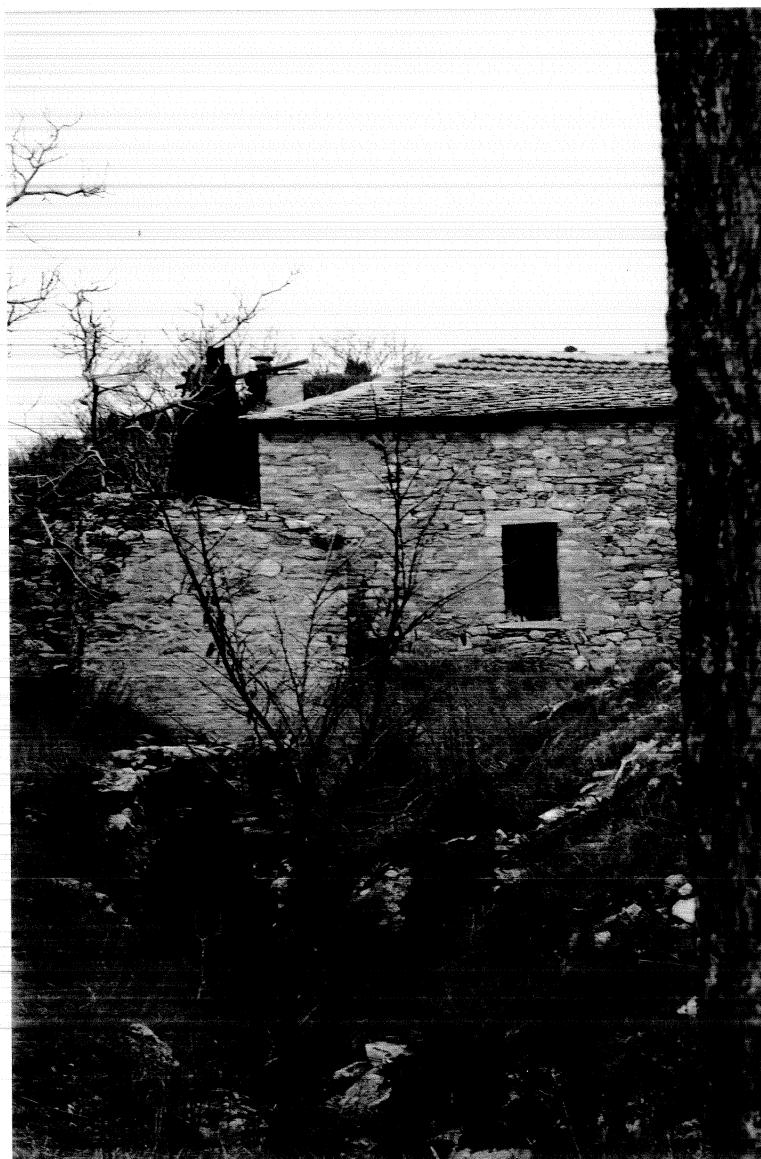
ΦΩΤ. 8

Περπατάμε δίπλα σε διάφορα κτήματα με καρυδιές, μηλιές καὶ ελιές, καὶ φτάνουμε σε παλιό μικρό οικογενειακό οικισμό στα Αναστασέικα. Εδώ συναντούμε το παλιό ελαιοτριβείο των φωτογραφιών 8 καὶ 9.

Διακρίνουμε τὸν περιστρεφόμενο τροχό, καὶ τὸν αγωγὸ μεταφορᾶς του νερού, για τη μετάδοση της κίνησης.

Στη φωτο/φύ  
δικρίνουμε  
έξοδο  
λημμάτων  
κατεύθυνση  
παρακείμενα  
ρέμματα.

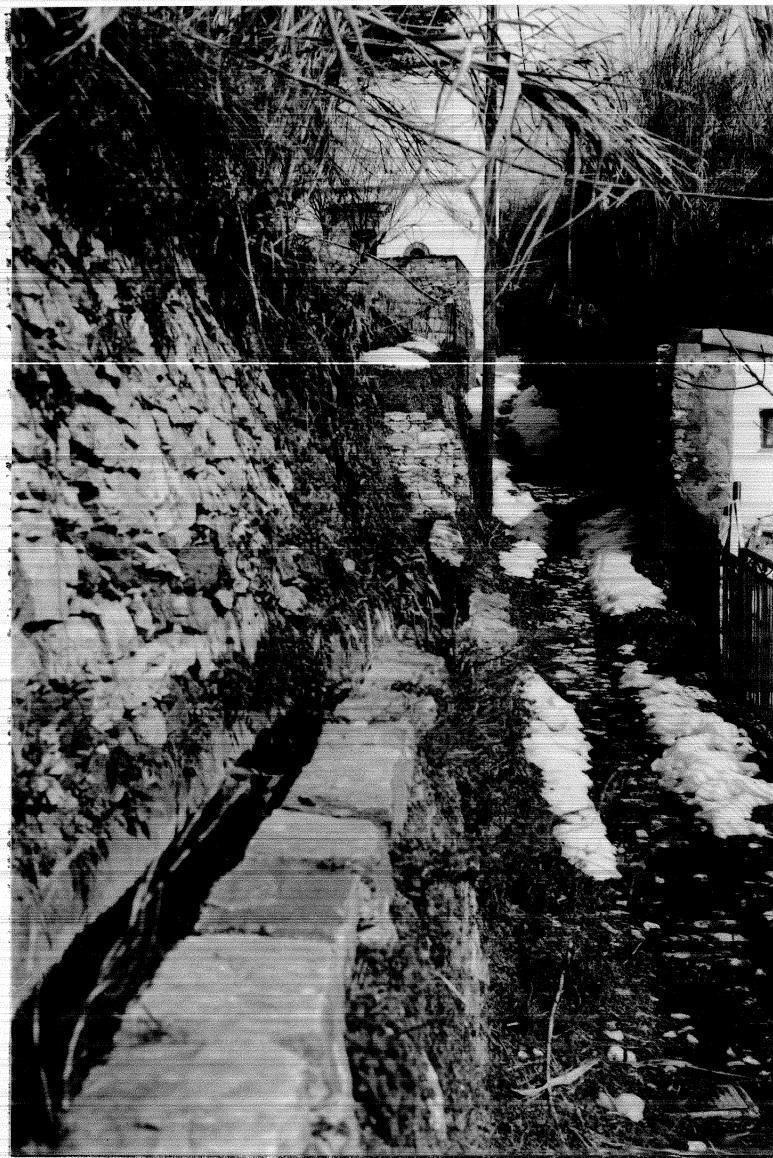
Το επόμενο ενδιαφέρον στοιχείο, είναι το κτιστό αυλάκι μεταφοούς νερού (ανοιχτός αγωγός), ύψους ενός μέτρου, σε επαφή με τον τοίχο της παρακείμενης αυλής με αντιστηρίγματα κάτω από τα οποία περνά το νερό. φωτ. 8

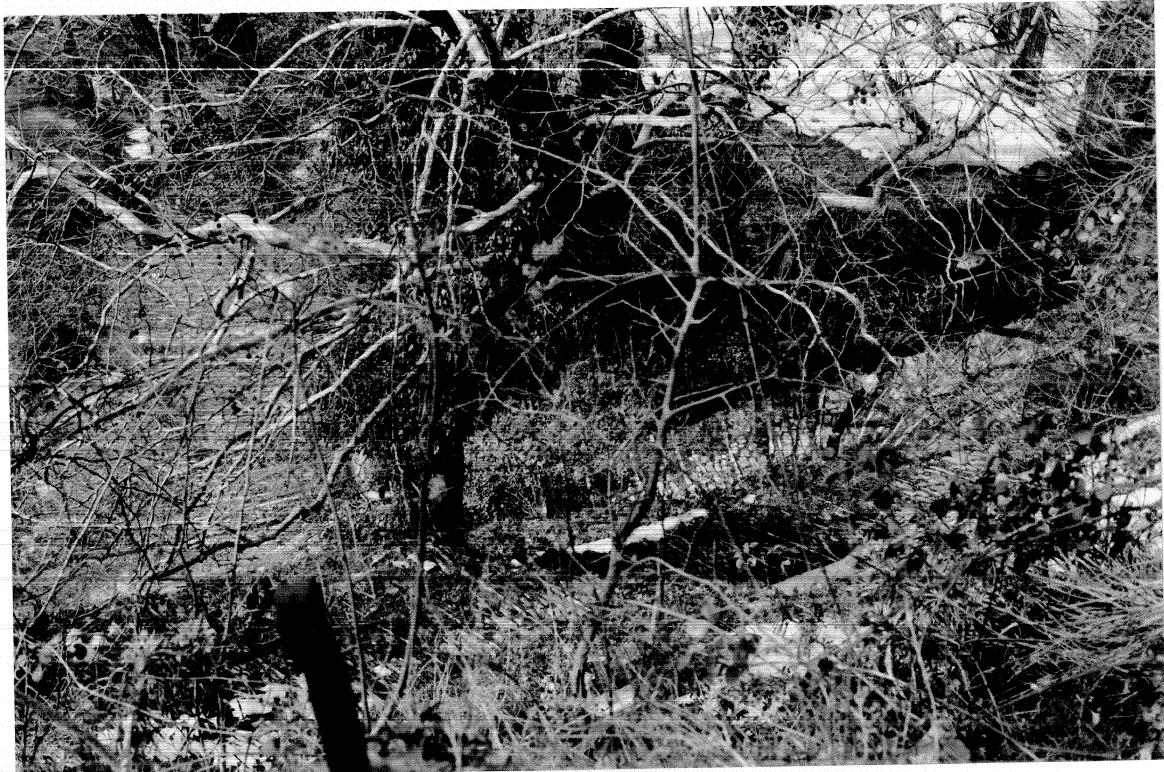
Στην ίδια θέση, το αριστουργηματικής τεχνικής ελικοειδές καλντερίμι, που μας φέρνει στο σταθμό και στους παλιούς μύλους Η υπαρξη πολύ πυκνών κλαδιών δένδρων, περιορίζει τη δυνατότητα αποτύπωσης στην πλάκα του σκοτεινού θαλάμου, της συμμετρίας σύλλογος το μέγεθος και τη μεγαλοπρέπεια. Επίμονη όμως παρατήρηση της εικόνας, θα σε κάνει να την προσεγγίσεις. φωτ. 8

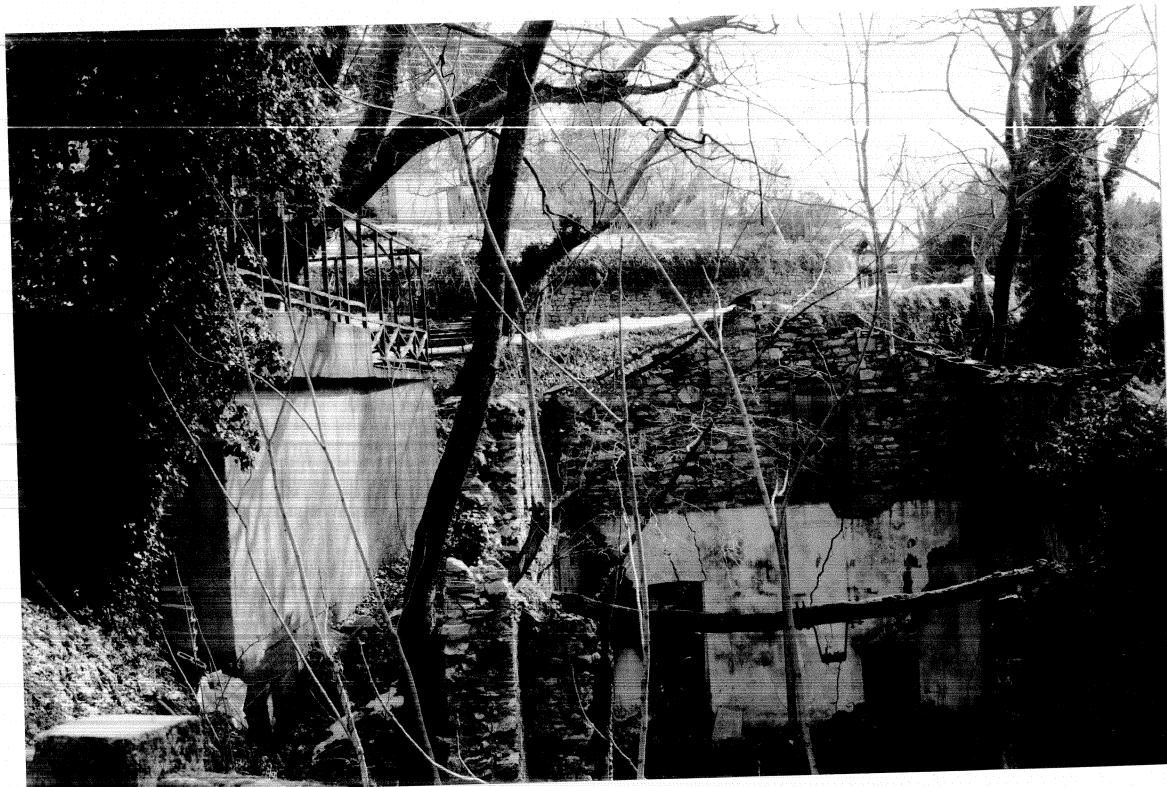
ΦωΤ. 9

Το σημείο Β λοιπόν, αποτελεί τον κόμβο από τον οποίο ξεκινά η διακλάδωση για το σταθμό. Ακολουθώντας προσωρινά αυτή την ελικοειδή πορεία, και το δρόμο για τις εγκαταστάσεις του σταθμού του τραίνου του Πηλίου, περνάμε δίπλα από το θέαμα της φωτ. 9. Η συμφωνία της ομορφιάς διακόπτεται.

Εδώ την εγκατάλειψη και τη φθορά του χρόνου συνοδεύει και η απράδεκτη κακοποίηση του τοπίου με τον τοίχο της εικόνας μας.

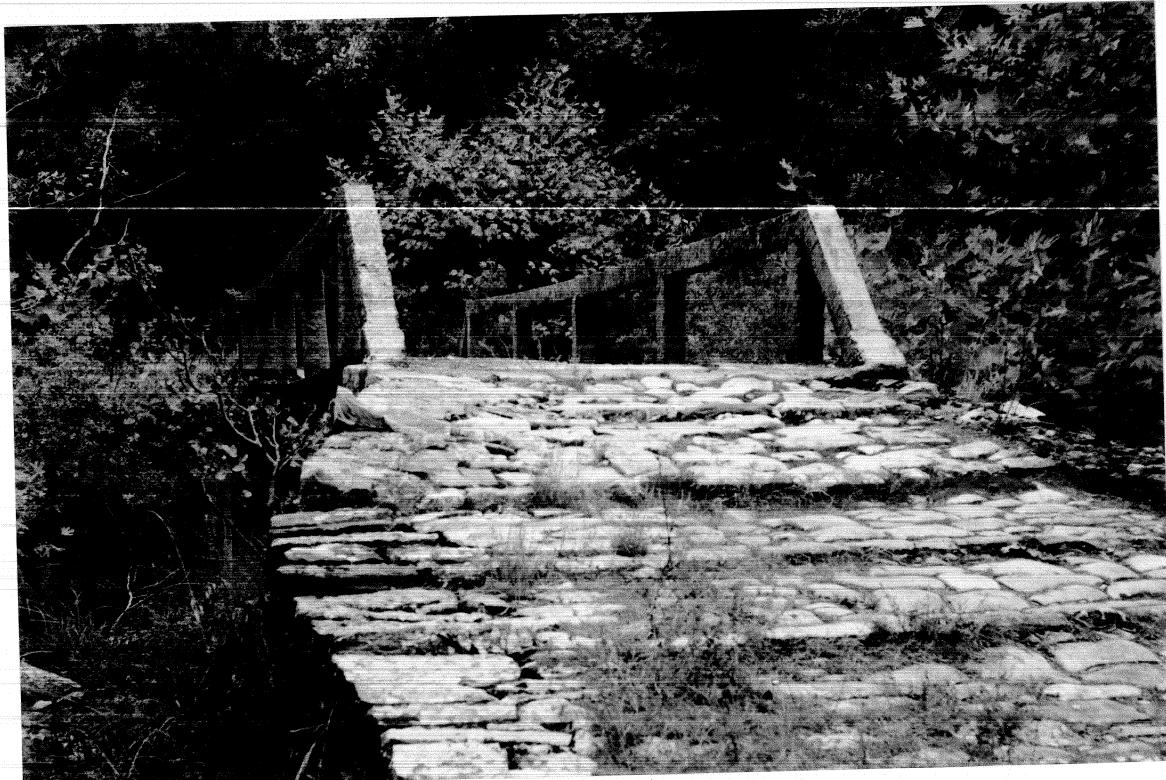
φωτ. 16

Περνάμε πάνω από γέφυρα, με λιθόκτιστα βάθρα μήκους οκτώ (8) μέτρων και πλάτους δύο (2) μέτρων φωτ. 16, και παίρνουμε την ανηφοριά.

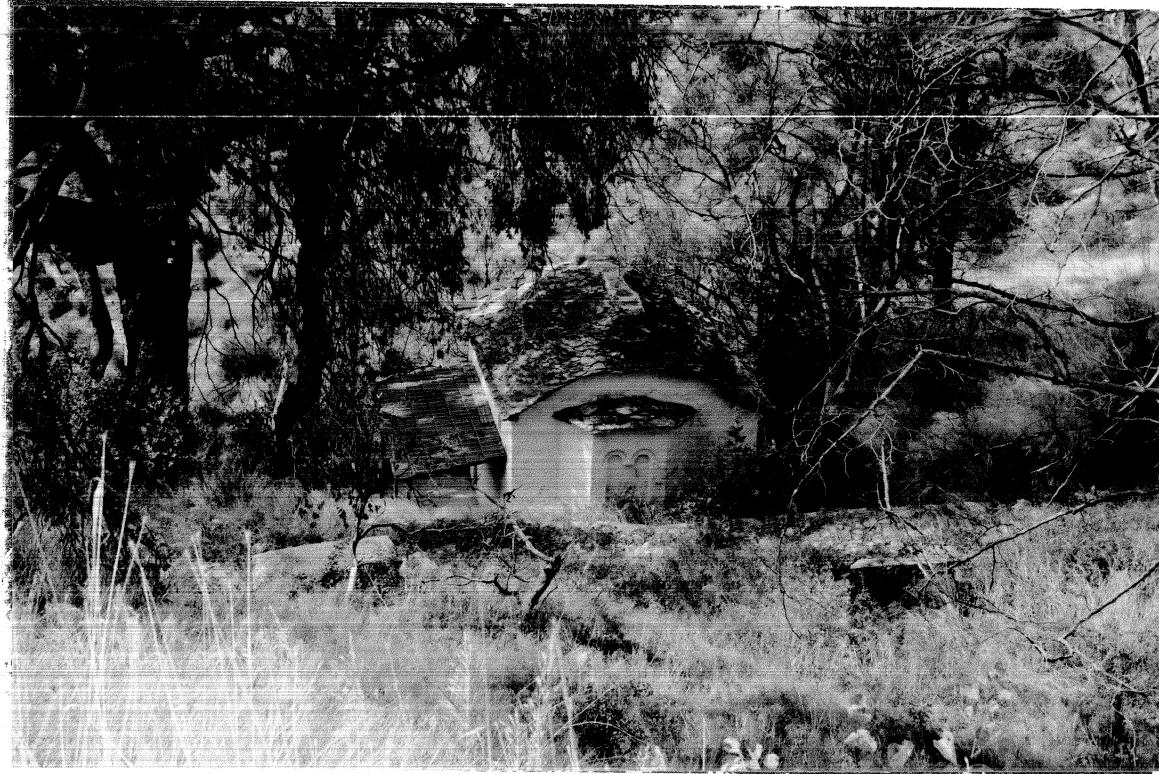
Παραφωνεις στη λατη ομοσφιδα του η προσωπικη επιλογευτικη ωπου αντιτελει  
σχυλιστοπλακες τοποθετηθηκαν, απο ελλειψη χρηματων, στη στεγη του  
προναου κεραμιδια.

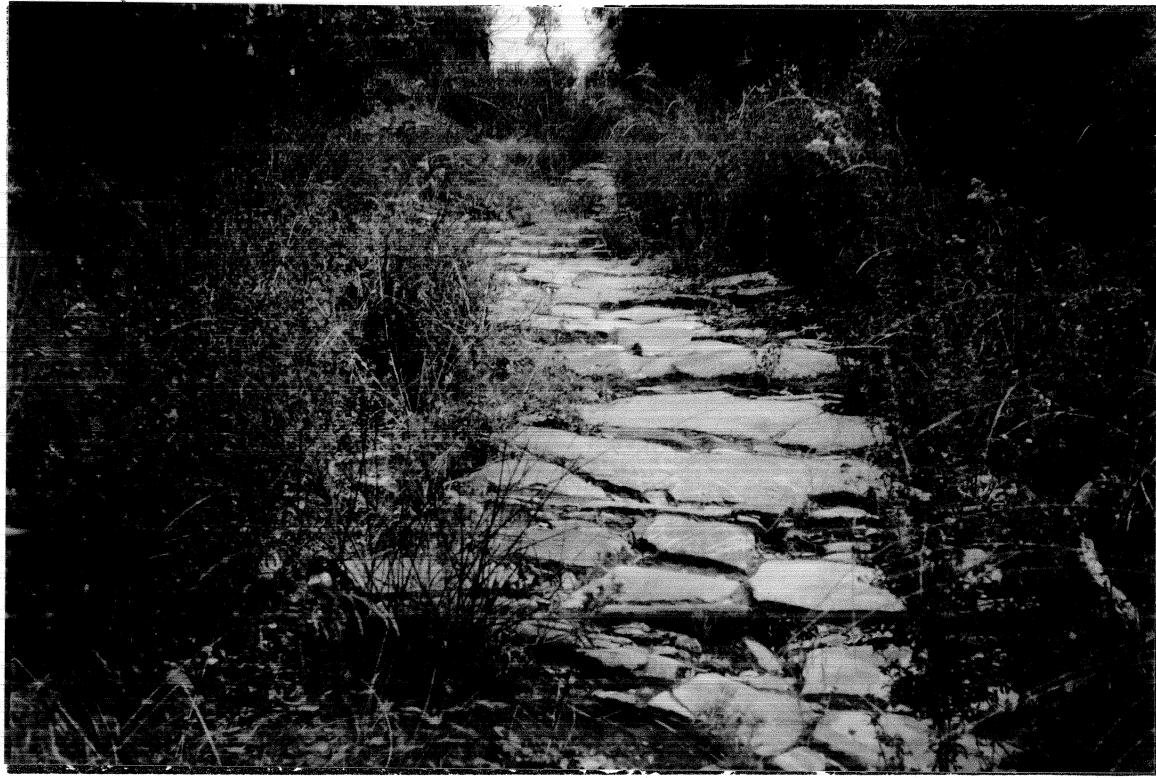
\* Βρισκομαστε σε αποσταση περιπου χιλια εκατον πενηντα μετρα απ' την αρχη. Απ' το σημειο αυτο και για περιπου εκατο μετρα δεν υπαρχει θημια. Οφειλεται και στο εδαφος που ειναι αρκετα βραχωδες τοσο που ο τεχνιτης να αναγκασθει να ενταξει μεσ' στο λιθοστρωτο και τυμπατα του. Ουωε με ποσο αρμονικο τρόπο το εκανε !
