## ΠΡΟΛΟΓΟΣ

Ετσι το τμήμα της Μαγνησίας του ΤΕΧΝΙΚΟΥ ΕΠΙΜΕΛΗΤΗΡΙΟΥ ΤΗΣ ΕΛΛΑΣΑΣ, στην προσπάθειά του να επιβεβαιώσει τον ουσιαστικό του ρόλο, δηλαδή του συμβούλου της Πολιτείας, σε θέματα ανάλογα του επιστημονικού φάσματος των μελών του, πήρε την πρωτοβουλία να ανιχνεύσει τα καλντερίμια του Πηλίου.

## ΤΕΧΝΙΚΗ ΕΚΘΕΣΗ

### ΔΙΑΔΡΟΜΗΣ | Μακρυνίτσα-Κουκουράβα

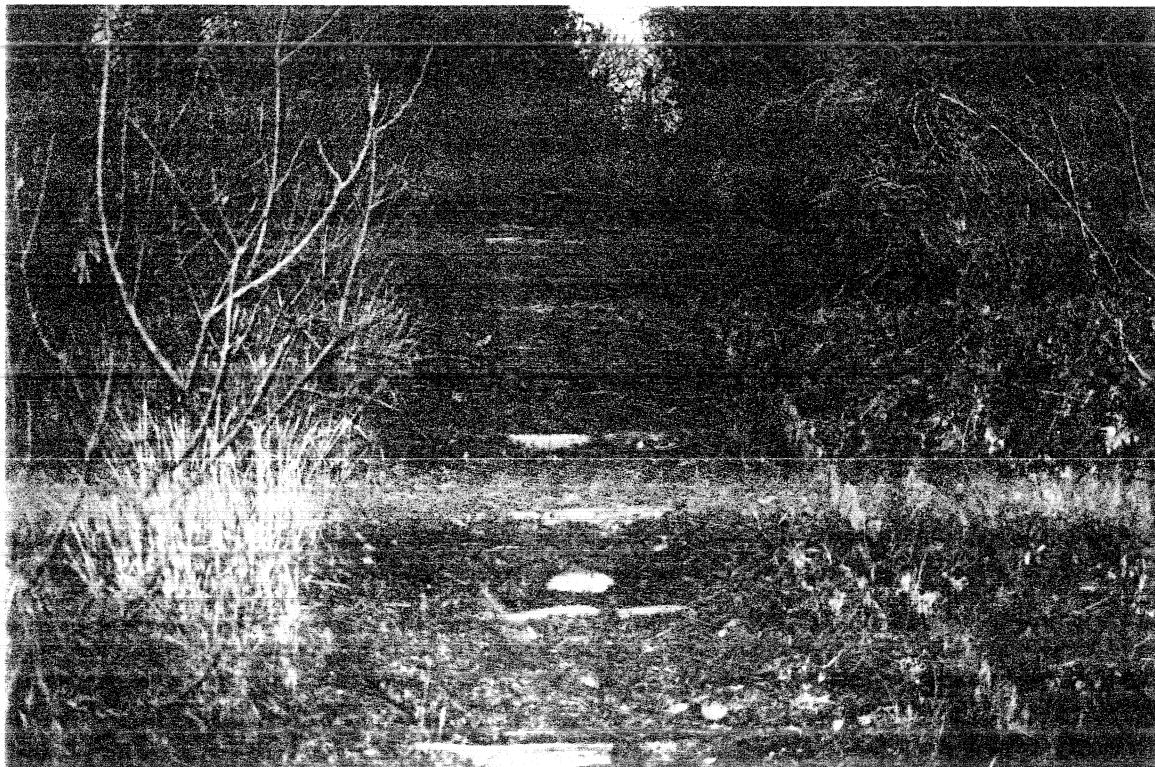
ομως βρισκουμε τη συνεχεια. Τώρα το μονοπάτι είναι πια ευκολό και ολοκλήρωτο για την απόβαση στο οπτικό μας πέδιο αρχίζει να μπαίνει το λιμανάκι και ο οικισμός της Νταμουχάρης.

Συνεχίζουμε το μονοπάτι με λιγό χώμα και πολύ λιθοστρώτο σε καλή κατάσταση για ακούγει εξακοσιά μέτρα περιπου. Εκεί συναντάμε τον κεντρικό χωματόδρομο της Νταμουχάρης (από Μουρεσί) και τον χώρο σταθμευσης στις παρυφες του οικισμού (δυτικη πλευρα).

Η διαδρομή βρισκεται σε αρκετα καλη κατασταση, χρειαζεται ομως αποκατασταση στα τημπατα που διανοιχθηκαν δρομοι.

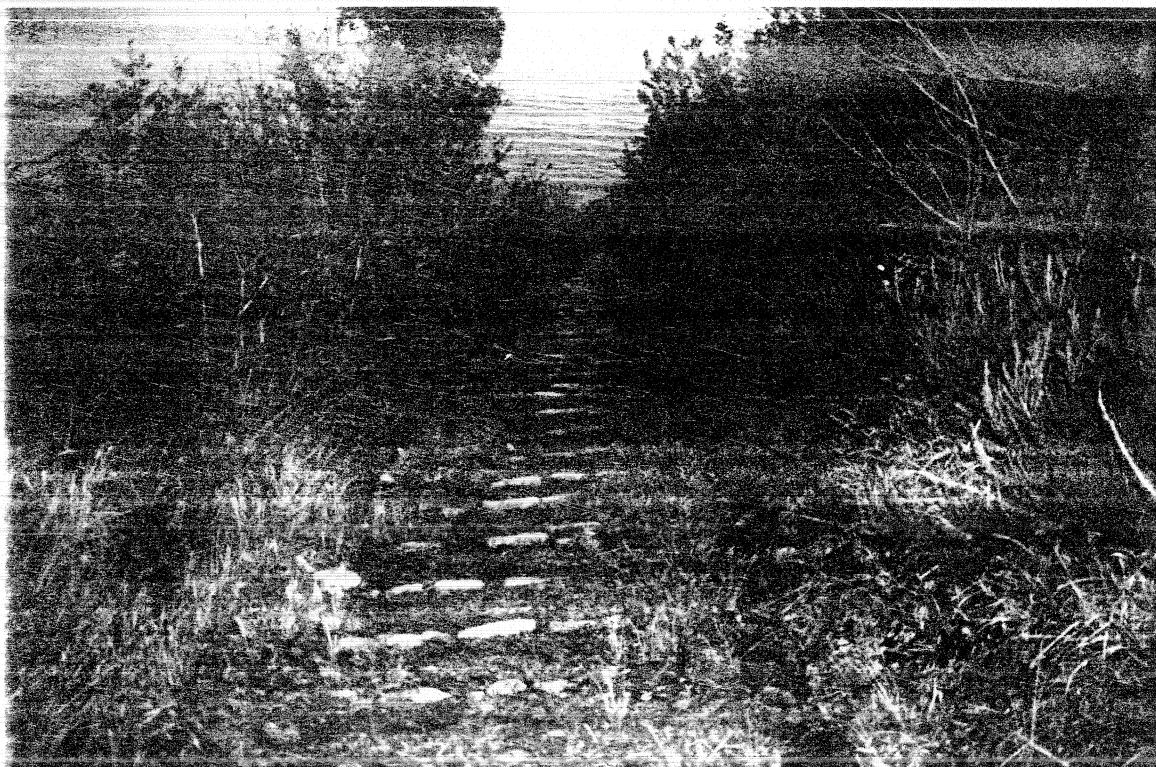
Στη συνεχεία ακολουθούμε αριθμητικό χωματοδρόμο που διανοιχθηκε στη θέση του παλιού λιθοστρώτου μεχρι που συναντάμε τον κεντρικό ασφαλτοδρόμο Μουρεσί -Αη Γιαννη κατω απ' τον οικισμό σε αποσταση περιπου τριακοσια μετρα απ' την αρχη.  
Τον δρόμο αυτο ακολουθούμε για περιπου ακομη εκατο μετρα για να τον έγκαταλειψουμε αφου βρουμε το παλιο μονοπάτι (τετρακοσια περιπου μετρα απ' την αρχη) και στη συνεχεία λιθοστρώτο (τετρακοσια πενηντα μετρα απ' την αρχη).

Το τημα αυτο περνα απο περιοχη αραια κτισμενη.

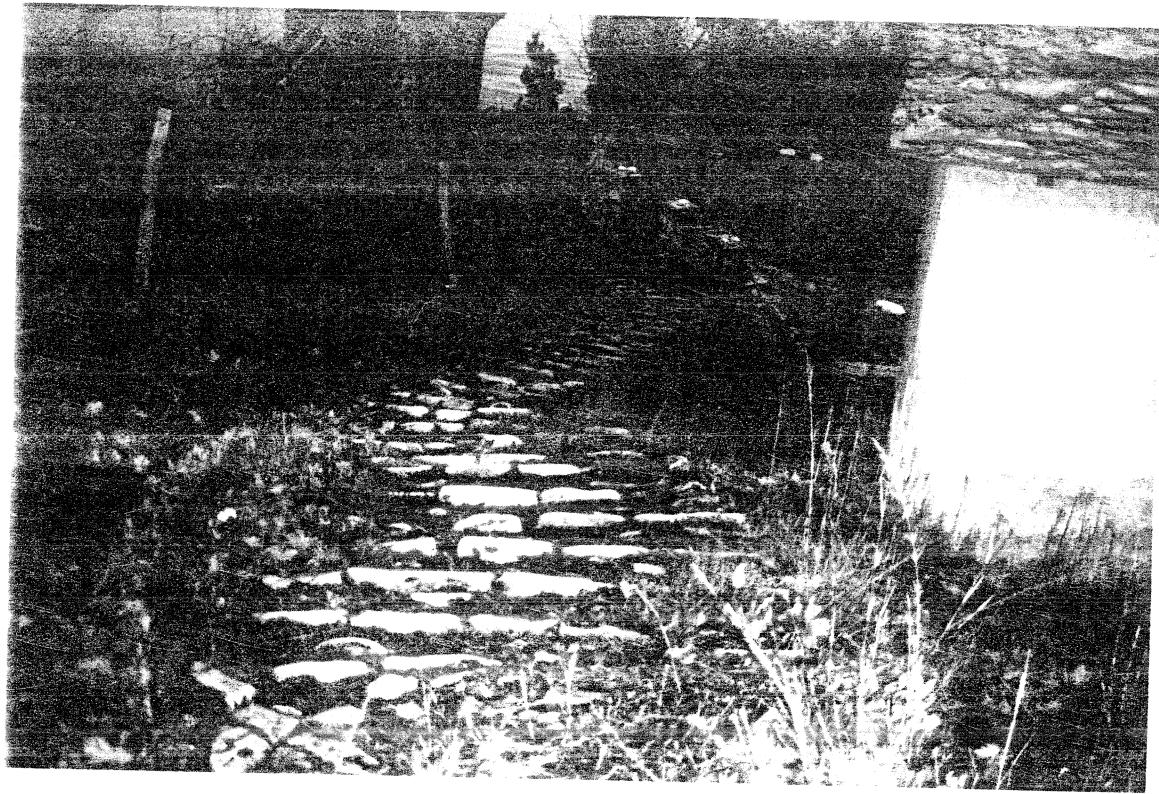
Εδώ το λιθόστρωτο δεντυλίγεται με τελεία αρμονία μέσα σε πρεμό φυσικό τοπίο.

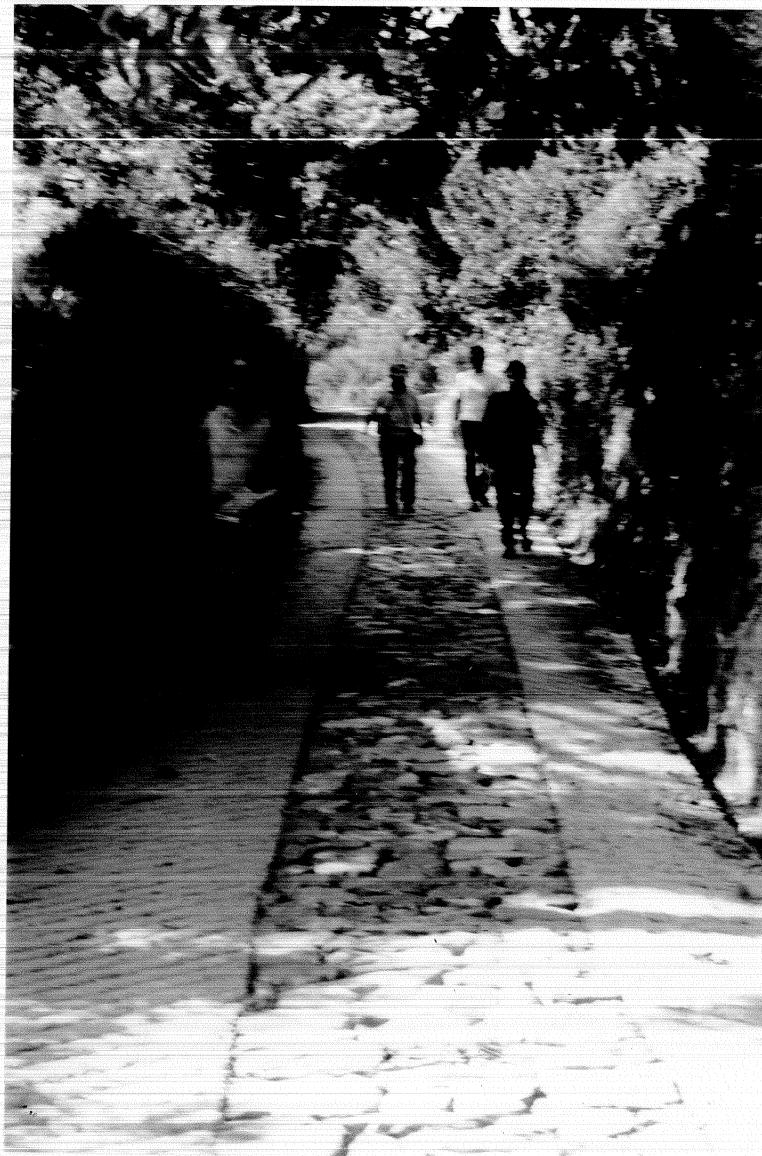
φωτ. 1

Το ξεκίνημά μας γίνεται λίγο παρακάτω από την ομώνυμη εκκλησία οικισμού Αγίου Δημητρίου Κισσού. Εδώ στρίβουμε δεξιά και συναντούμε το όμορφο λιθόστρωτο, που κατασκευάζεται από την Κοινότητα φωτ. 1. με τμήματα από μπετόν αριστερά και δεξιά, για να κυκλοφορούν αυτοκίνητα, και εξυπηρετούν τους κατοίκους του οικισμού.

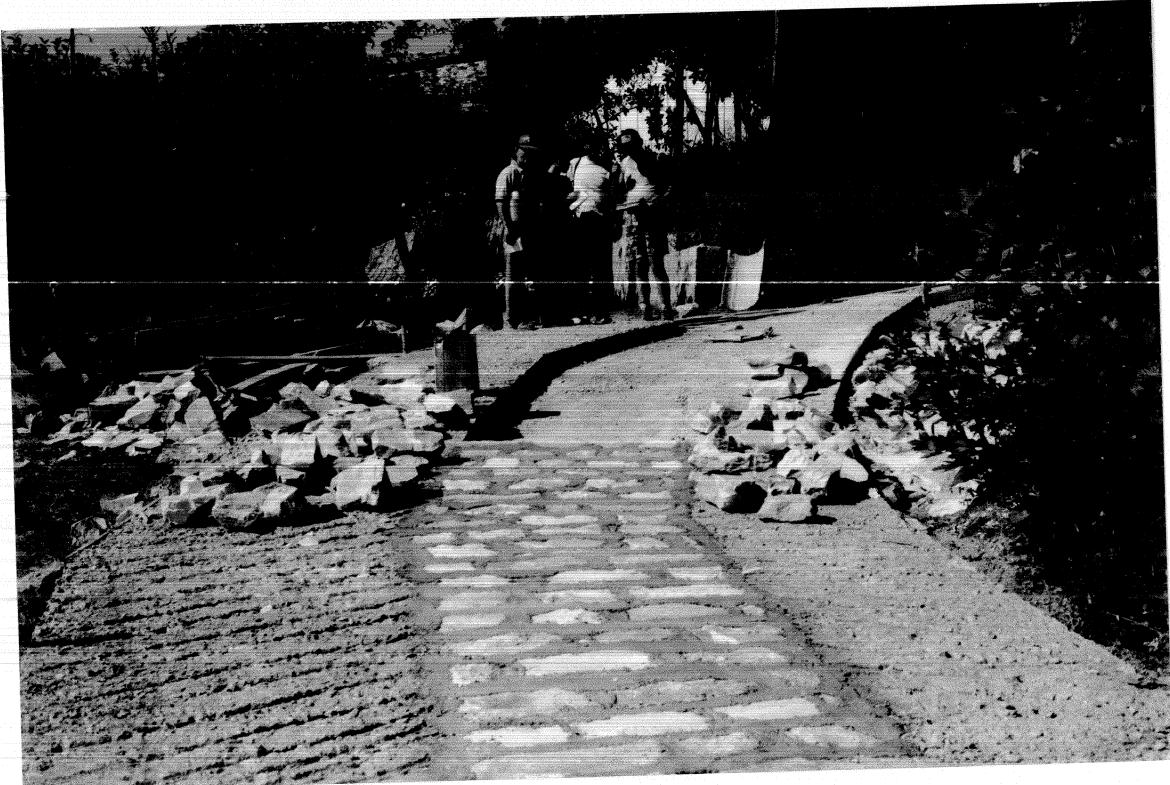
ΦωΤ.2

στην επόμενη φωτογραφία καλντερίμι προσαρμοσμένο στις σύγχρονες ανάγκες υπό κατασκεή.

Η μορφή αυτή θα μπορούσε να δικαιολογηθεί αν δεν αντικαθιστά τα σωζόμενα παραδοσιακά τμήματα που έχουν ανάγκη καθολικής προστασίας από τους ίδιους τους κατοίκους.

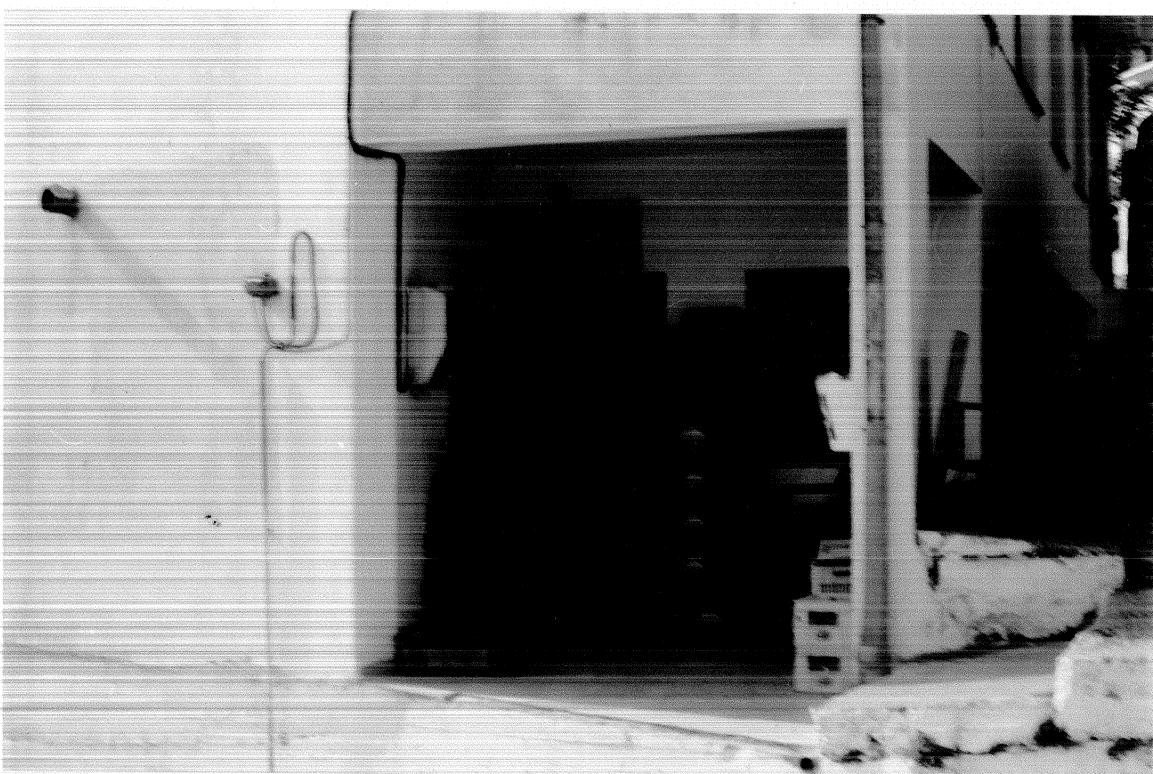
Άκολουθούμε τον σημερινό ασφαλτοστρωμένο δρόμο προς την κατεύθυνση του Πουρίου, περνάμε δίπλα από το αρχοντικό Κασαββέτη από τα δεξιά μας, και στρίβουμε δεξιά στο παντοπωλείο του Πρίγκου φωτ. 1.

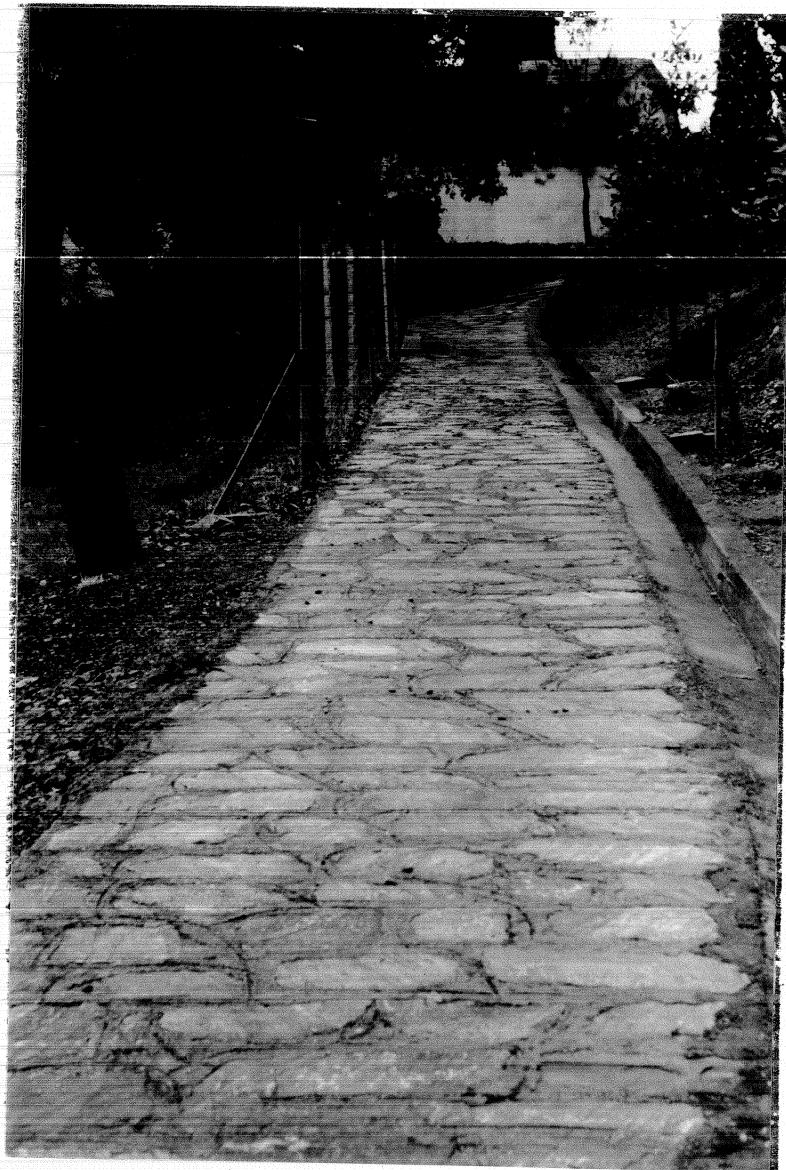
εδω παρατηρει κανενας τις αλλαγες που έχουν γίνει στην τεχνικη και τους τροπους κατοικησεων των λιθοστοιχων τα τελευταια χρονια

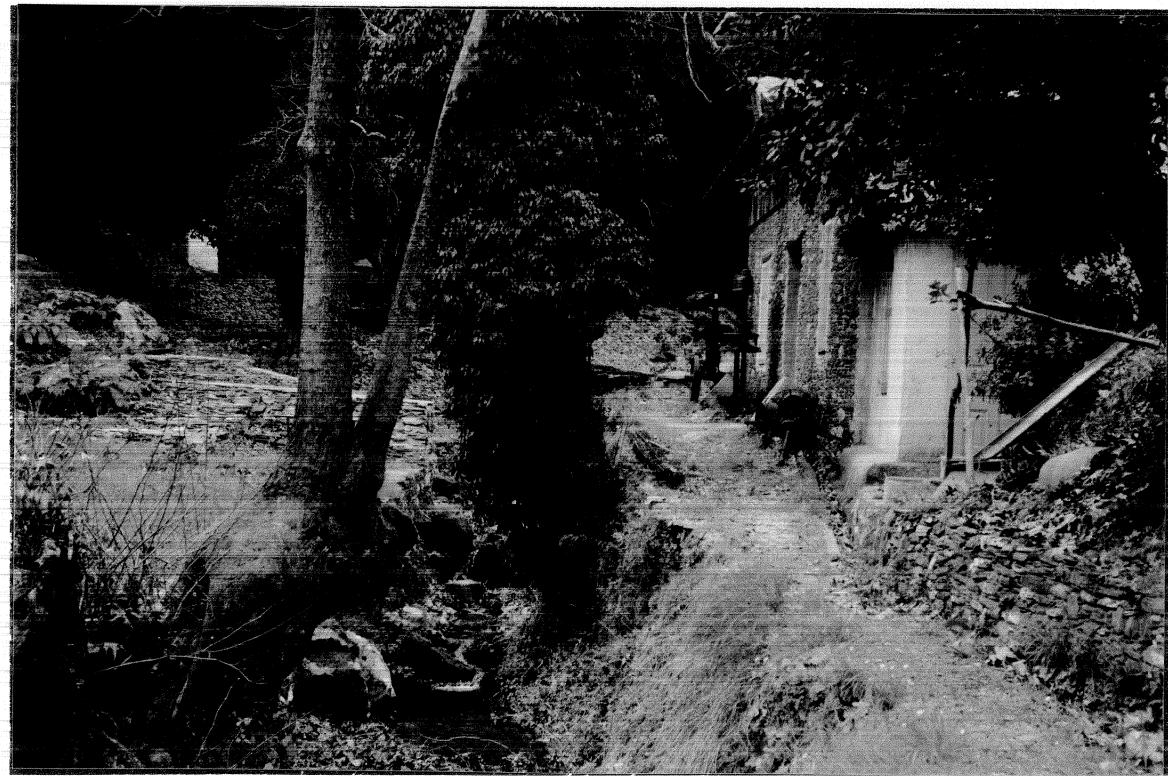
Πατέρουμε ξανα το λιθοστρωτό μονοπάτι που είναι καλό για περιπου πεντα μέτρα (θελει ομως καθαρισμα) χαλασμένο για περιπου εξηντά και πάλι καλό για αλλα εξηντά περιπου. Εδώ σταματά και αρχίζει ξανα χωματινό μονοπάτι που διακοπεται απο αγροτικο χωματοδρομο, για να γινει και πάλι λιθοστρωτο (περιπου πεντα μέτρα). για να διακοπει και πάλι απ' τον κεντρικο χωματοδρομο Λαμπινους -Παραλιας.
