Κ Α Τ Α Γ Ρ Α Φ Η  
Μ Ο Ν Α Σ Τ Η Ρ Ι Ω Ν  
Ν . Μ Α Γ Ν Η Σ Ι Α Σ

Τμήμα Μαγνησίας

Είναι μια προσέγγιση, από τη σκοπιά του μηχανικού, που καταγράφει την υπάρχουσα κατάσταση, κάνει προτάσεις άμεσας και μακροπρόθεσμης αντιμετώπισης ονοδεικνύοντας ταυτόχρονα την ανεκτίμητη πολιτιστική αξία αυτών των μνημείων.

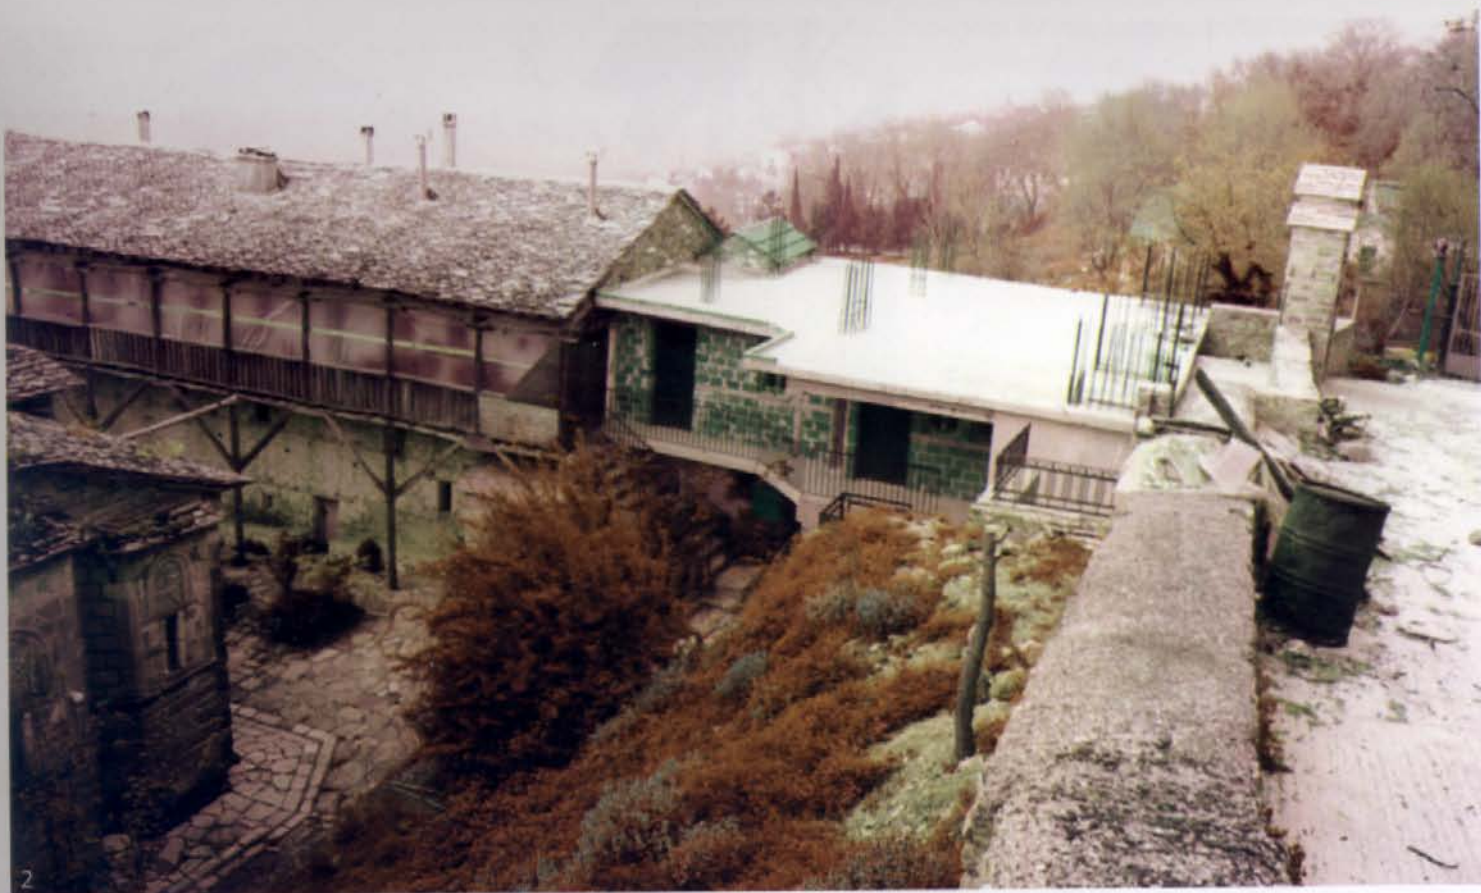
Εικ.2. Ι.Μ. Αγίου Λαυρεντίου.  
ΒΑ άκρο. Είσοδος. Νέα προσθήκη.

Εικ.3. Ι.Μ. Αγίου Λαυρεντίου.  
ΒΑ άκρο. Προσθήκη υπό  
κατασκευήν.

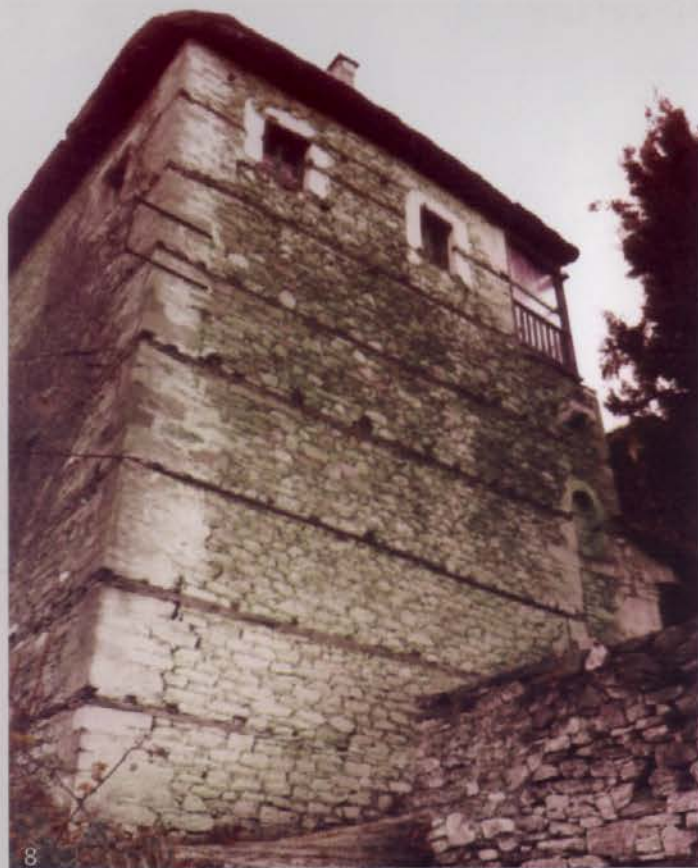
Όλη τη βορεινή πλευρά της μονής καταλαμβάνει το διώροφο και κατά τόπους τριώροφο λόγω έντονης κλίσης του εδάφους, κτίσμα της παλαιάς πτέρυγας των κελιών (εικ. 5, 6). Στο ισόγειο του κτιρίου στεγάζονται αποθήκες και λοιποί βοηθητικοί χώροι και στον όροφο κελιά μοναχών, κουζίνα, αρχονταρίκι και τραπεζαρία. Η λιθοδομή με υλικό συγκόλλησης λάσπη και αμμοκονίαμα, φέρει ξυλοδεσιές σε όλο το μήκος, που όμως

- Εικ. 5. Ι.Μ. Αγίου Λαυρεντίου.  
Β πτέρυγα κελλιών. ΒΔ εξωτερική  
όψη.
- Εικ. 6. Ι.Μ. Αγίου Λαυρεντίου. Β πτέρυγα  
κελλιών. Β εξωτερική όψη.
- Εικ. 7. Ι.Μ. Αγίου Λαυρεντίου. Β πτέρυγα  
κελλιών. ΒΔ άκρο. Λεπτομέρεια  
λιθοδομής.
- Εικ. 8. Ι.Μ. Αγίου Λαυρεντίου.  
Β πτέρυγα κελλιών. Δ όψη.

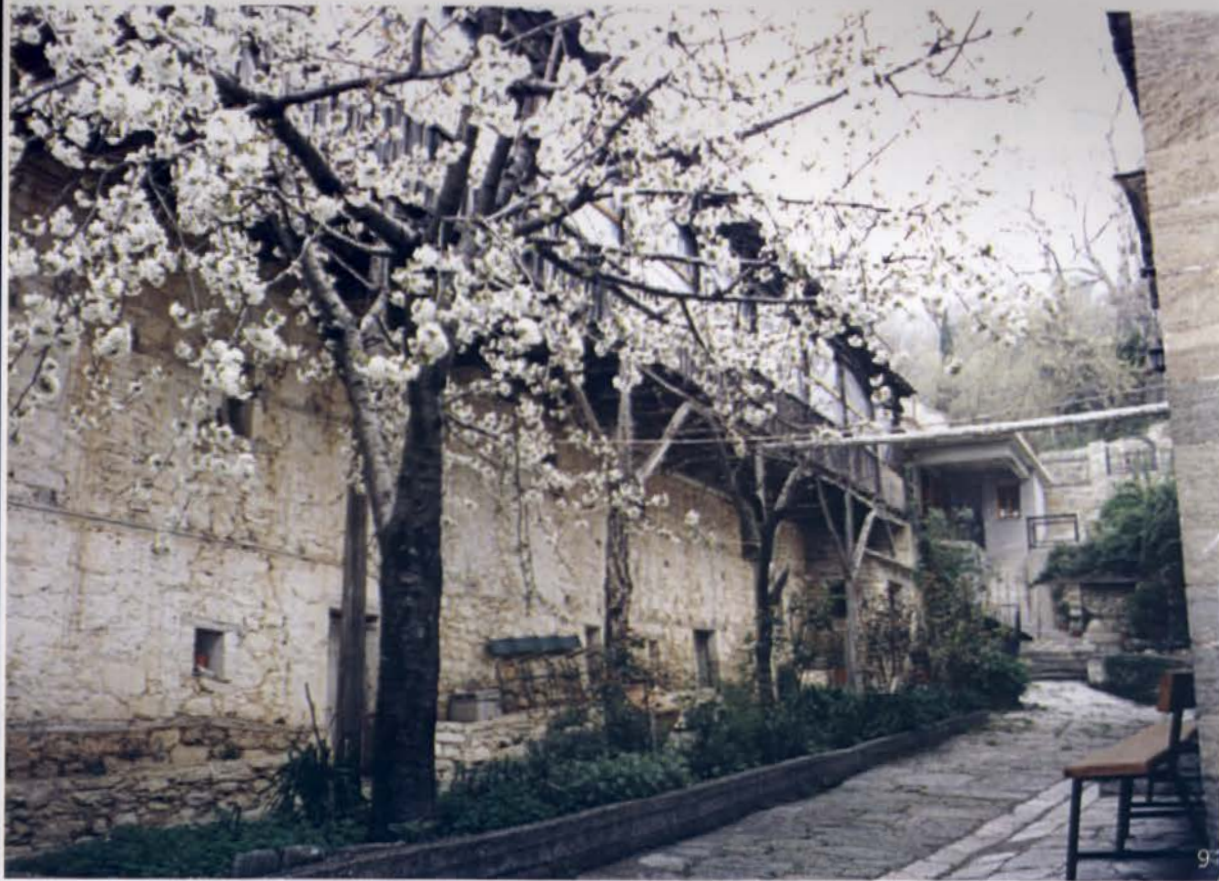
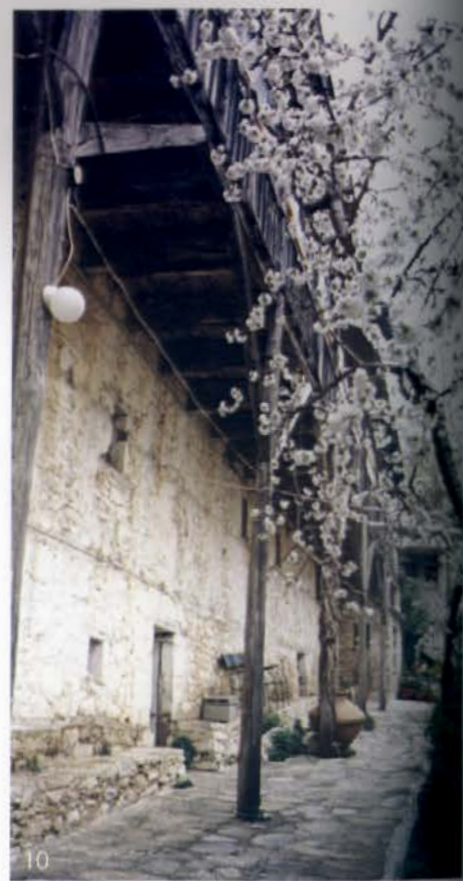
οι περισσότερες έχουν σαπίσει. Στον βόρειο τοίχο εξωτερικά, διακρίνονται έντονα προβλήματα υγρασίας, ρωγμές και παρατηρείται σημαντική απόκλιση από την κατακόρυφο καθ' όλο το ύψος (εικ. 7, 8). Η εισαγή νερού στα τοιχώματα, οι επιδράσεις των καιρικών συνθηκών (όνεμοι, πάγοι), αλλά κυρίως η έλλειψη συντήρησης, οδηγούν το κτίσμα σε μόνιμες παραμορφώσεις από τον ερπυσμό του κονιάματος. Επιπλέον το μεγάλο μήκος και η έντονη κλίση του εδάφους, θέτουν σε κίνδυνο την σωστή ισορροπία της κατα-

σκευής, παρ' ότι το κτίσμα είναι θεμελιωμένο σε βροχώδες έδαφος. Στη δυτική πλευρά βρισκόταν ο παλιός πυλώνας και πιθανότατο ο οχυρός πύργος (διακρίνεται ακόμη η "ζεματίστρα" ή καταχύστρα ή φονιάς του πύργου). Σήμερα η είσοδος αυτή έχει ταχισθεί (εικ. 8).

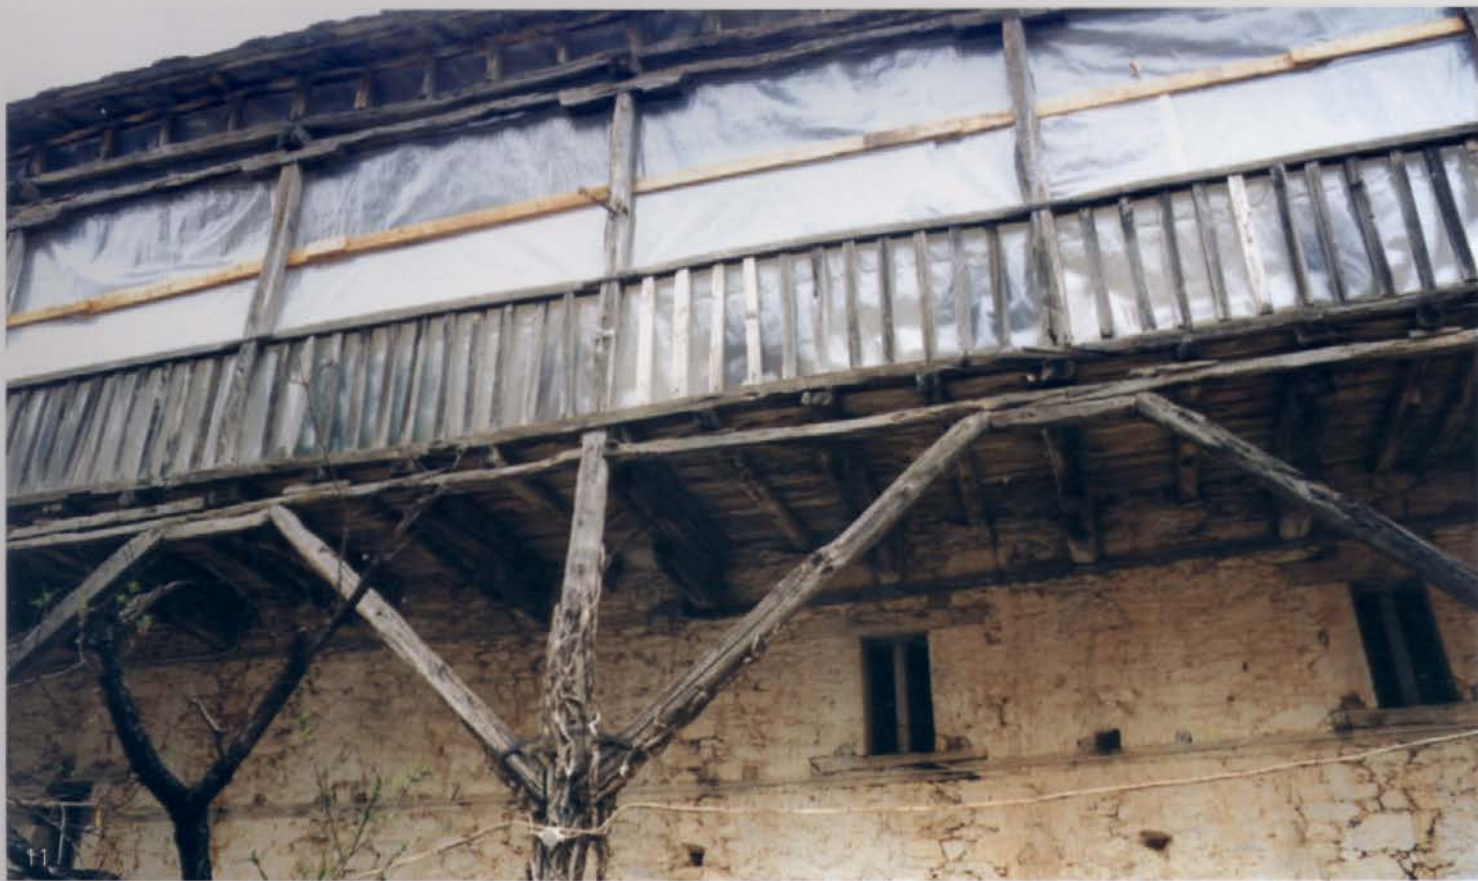
Εικ. 15. Ι.Μ. Αγίου Λαυρεντίου.  
Β πτέρυγα κεληλιών. ΝΑ άποψη.  
Στέγη.

12, 13, 14). Την πτέρυγα καλύπτει ενιαία ηλακοσκεπής στέγη καλυμμένη με πλάκες Πηλίου, η οποία παρουσιάζει έντονη καθίζηση σε πολλά σημεία παρά τις τελευταίες αποσπασματικές επισκευές (εικ.15).

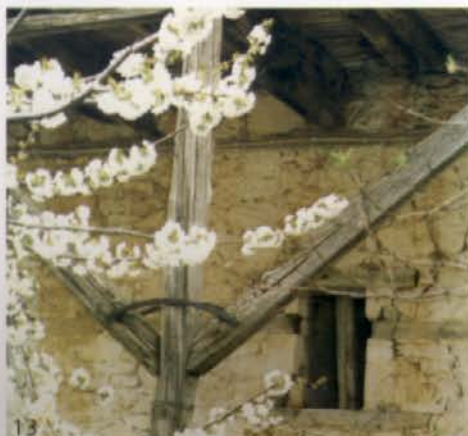
Εικ. 16. Ι.Μ. Αγίου Λαυρεντίου.  
Α και Ν πλευρά. Ερείπια,  
οστεοφυλάκιο και είσοδος  
νεκροταφείου.

Στην ανατολική πλευρά της μονής και σε τμήμα της νότιας ανιχνεύονται σήμερα ερείπια πτέρυγας κελιτών και διακρίνονται υπολείμματα της παλαιάς τοιχοποιίας του περιβόλου (εικ.16).

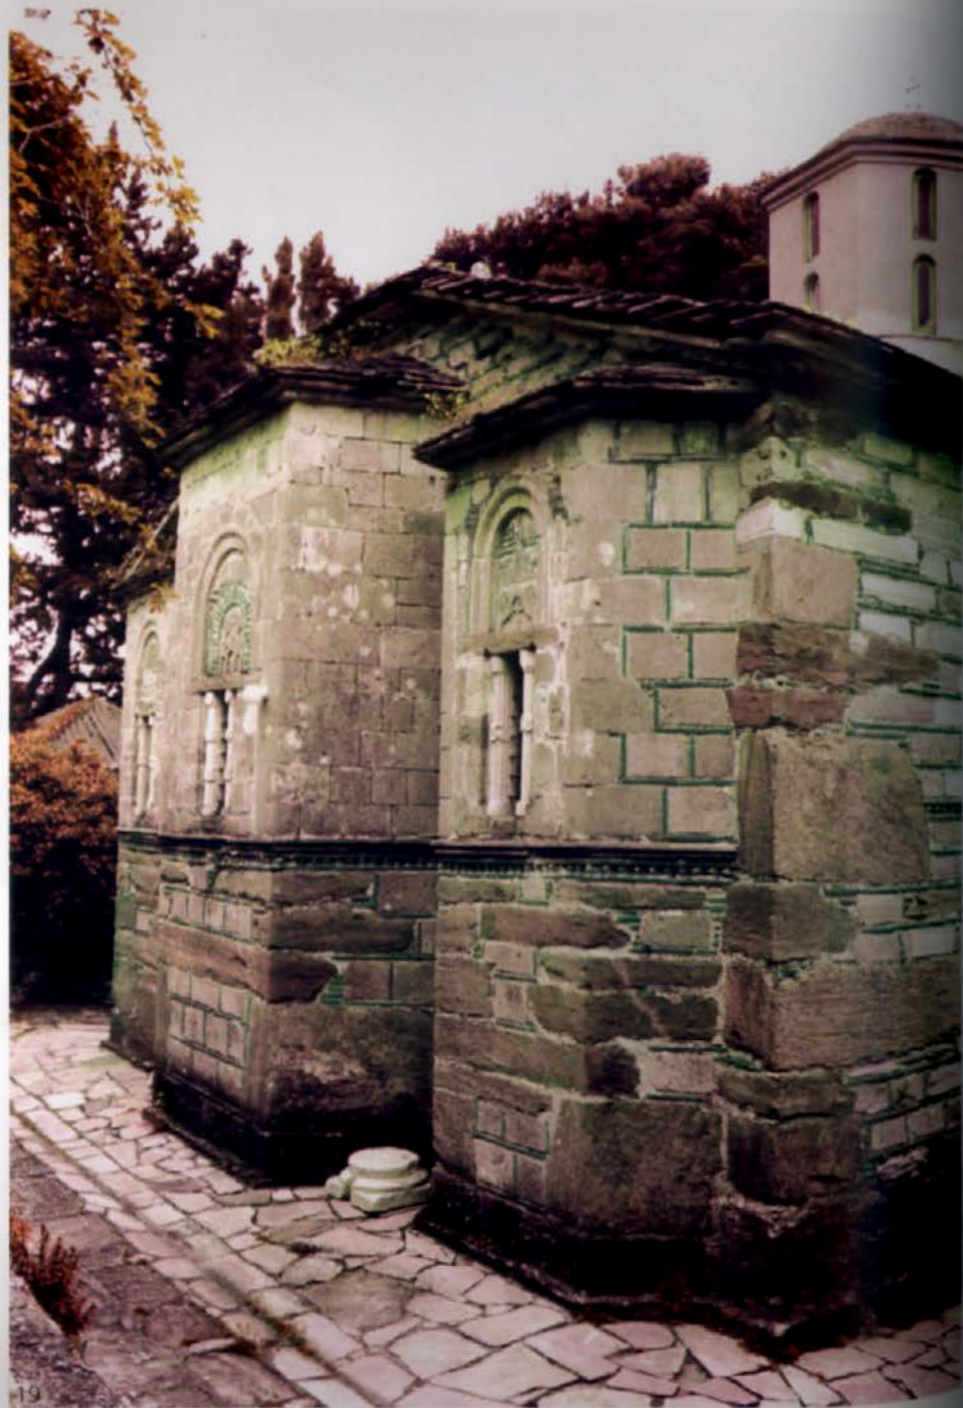
-Τέλος ενιαία ηλιασκοπέης δίρριχτη στέγη, με απότμηση στην ανατολική και δυτική πλευρά της, καλύπτει το καθολικό. Εσωτερικό ο ναός παίρνει τη μορφή τρικλίτης βασιλικής με τρούηλο (1551).

Εικ. 19. Ι.Μ. Αγίου Λαυρεντίου.  
Καθολικό. Α όψη.

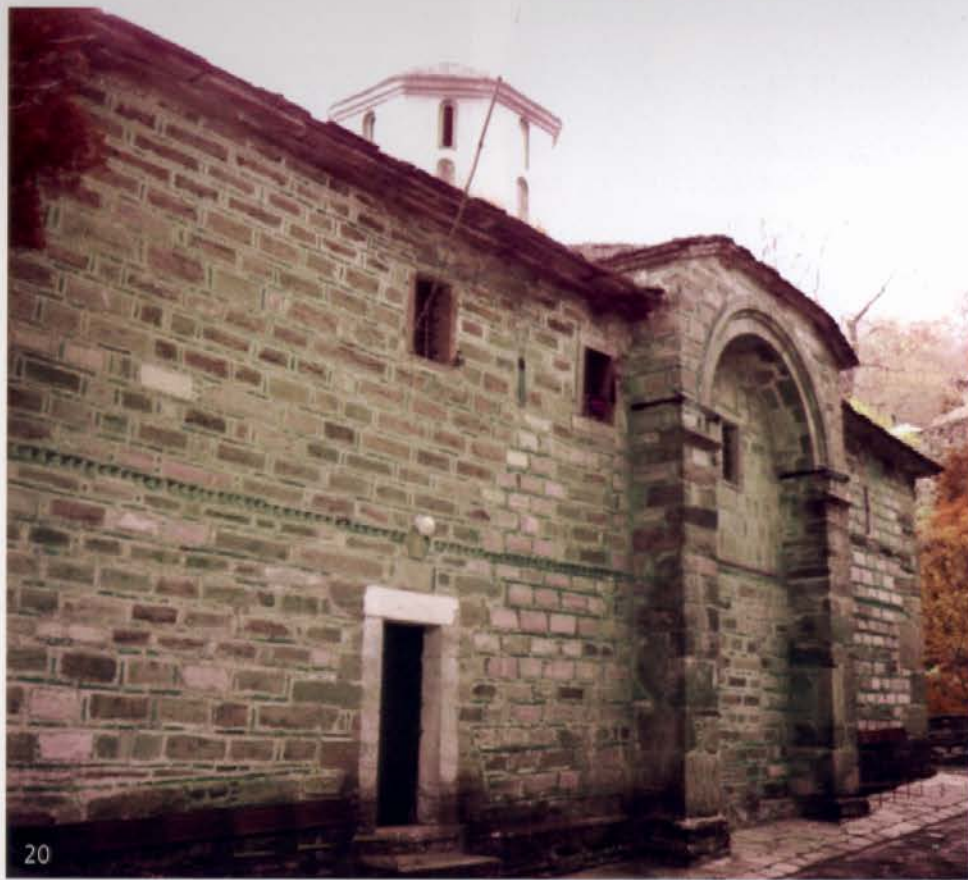
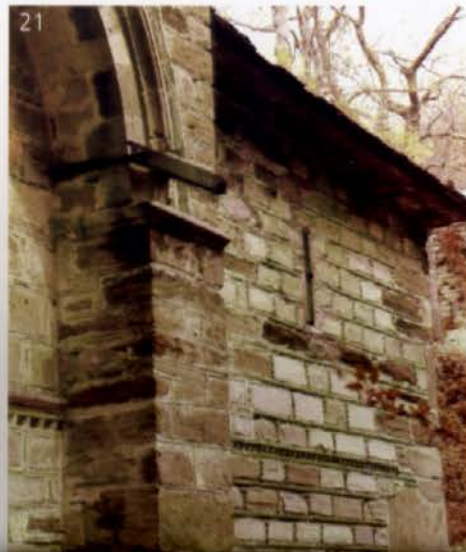
Αρχιτεκτονικό και μορφολογικό ενδια-  
φέρον παρουσιάζουν επίσης οι προέχου-  
σες παραστάδες της βόρειας και νότιας  
όψης, τις οποίες γεφυρώνουν τόξα με πε-  
ριβλήτουςες ζώνες πλούσιου διάκο-  
σμου έγκοπτων πλινθών σε διάφορους  
και κατά τόπους σπάνιους σχηματισμούς  
(κλειδόμορφα, δισέψηλον γωνιώδους  
μορφής, τριοέψηλον, σιγμοειδή κ.ά.) (εικ.  
20, 21, 22).

Εικ.20. Ι.Μ. Αγίου Λαυρεντίου. Καθολικό.  
Ν όψη. Προέχουσες παραστάδες.  
Εικ.21. Ι.Μ. Αγίου Λαυρεντίου. Καθολικό.  
Ν όψη. Λεπτομέρεια τοιχοποιίας.

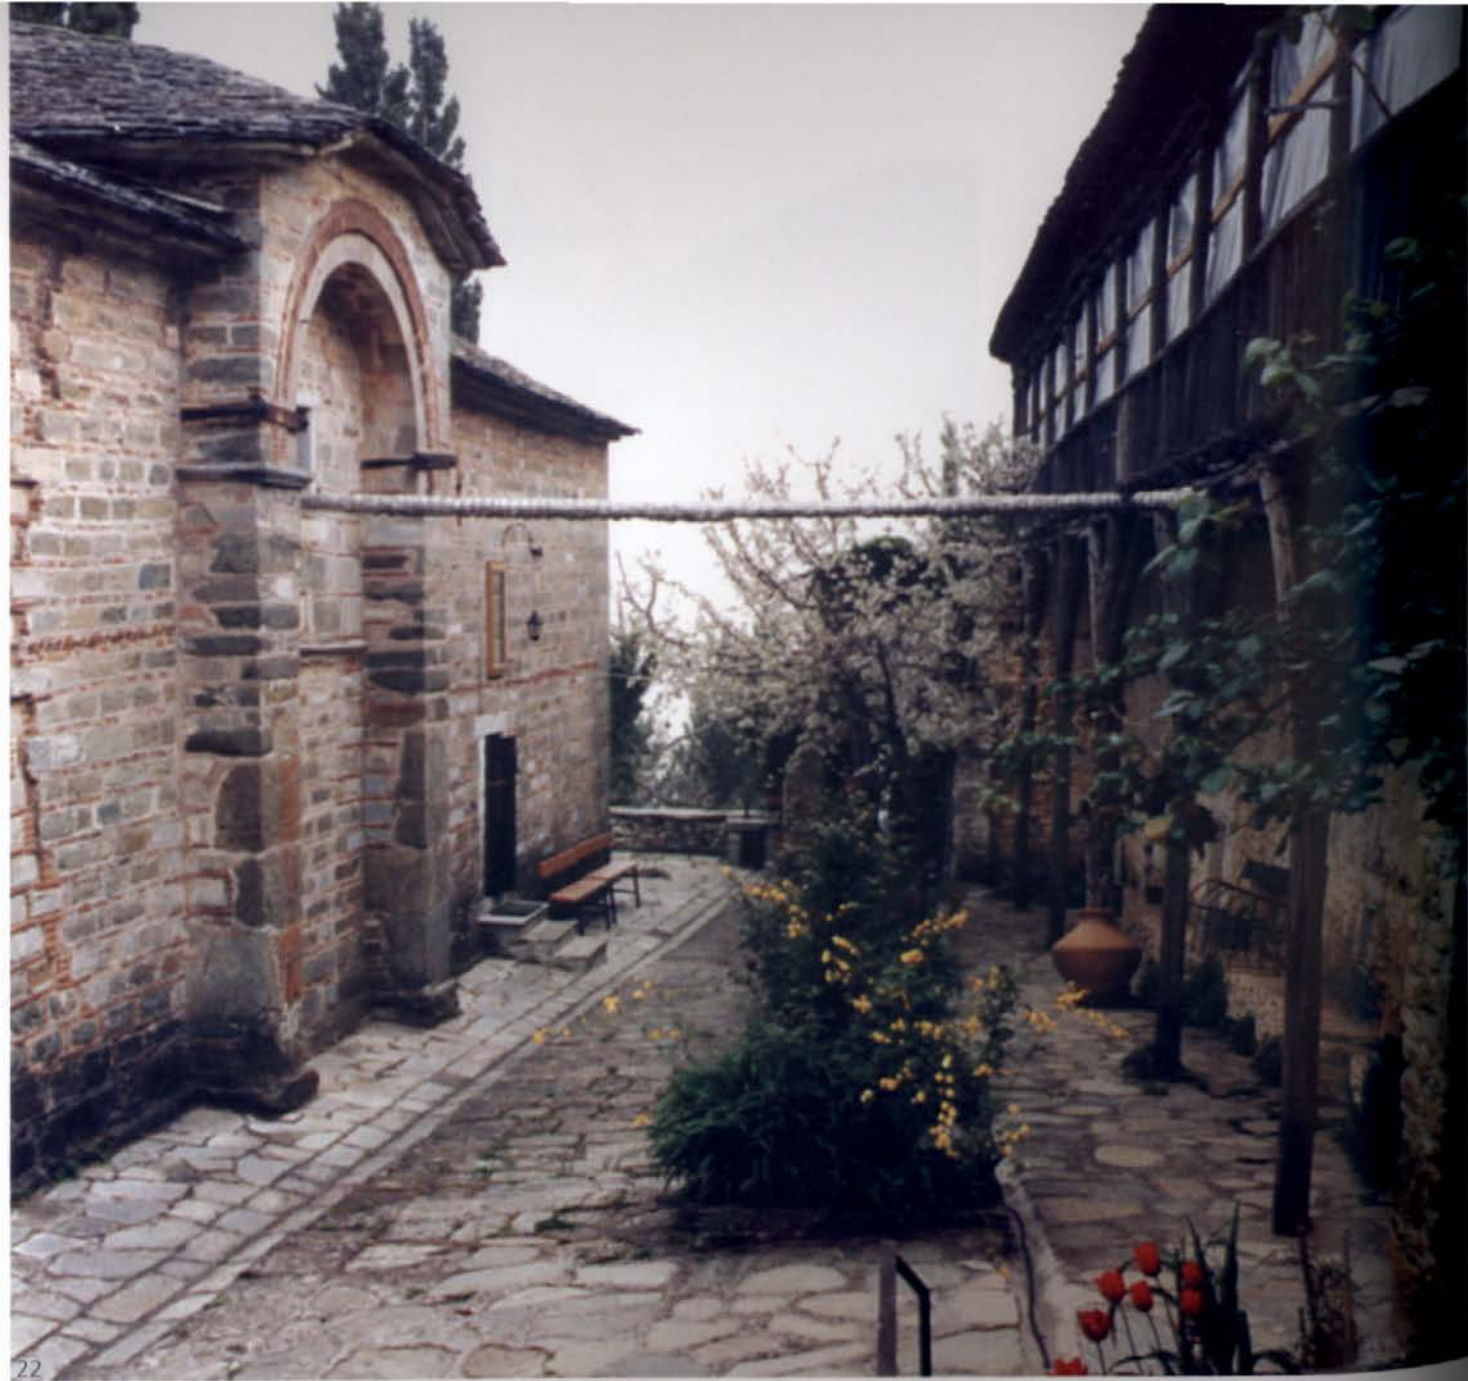
22

Εικ.22. Ι.Μ. Αγίου Λαυρεντίου,Καθολικό. Β όψη. Αύλειος χώρος.

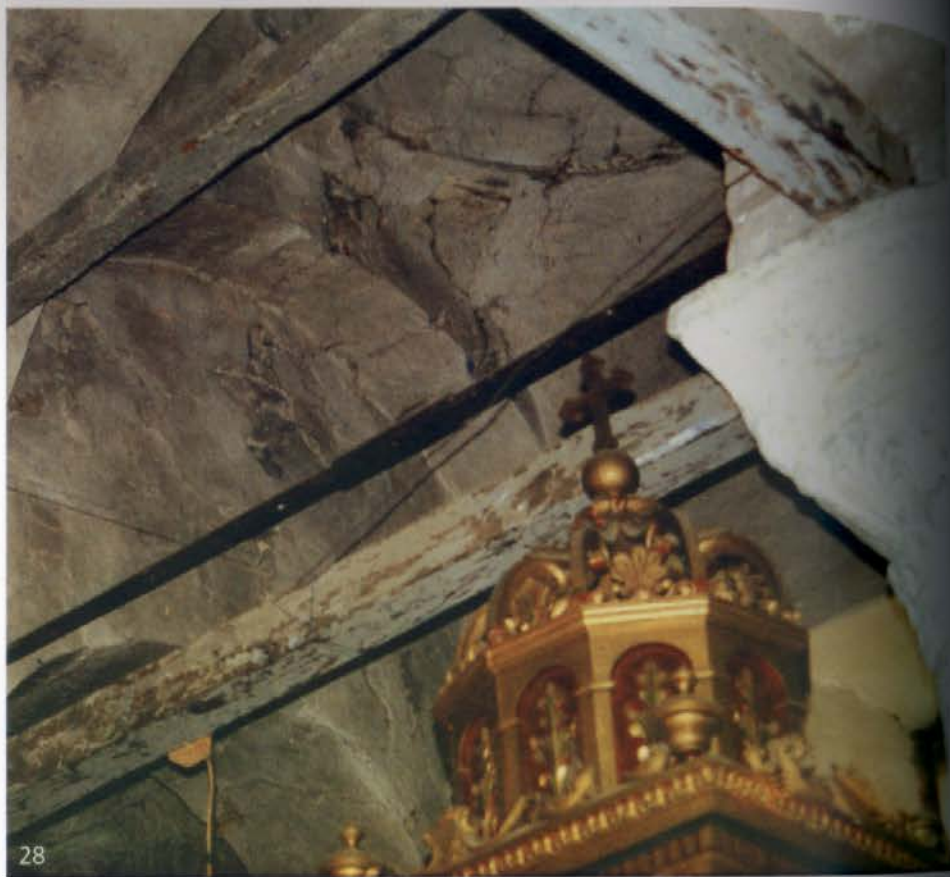
28

Παρότι έγιναν τοπικές ενισχύσεις σε πολλά σημεία με μεταλλικό "τζινέτσια", ευδιάκριτα στις εξωτερικές όψεις, (μόλιον μετά τους σεισμούς του 1955), ο ναός εσωτερικά εμφανίζει σημαντικές ρηγματώσεις. Η θολοδομία παρουσιάζει μεγάλο ενδιαφέρον αλλά οι ρωγμές, μέχρι και 3 εκ. πλάτους που υπάρχουν κυρίως στον τρούηλο και γενικά σε όλη την οροφή, οι οποίες προδηλώνουν μεγάλη πιθανότητα κατάρρευσης αποτρέπουν σχεδόν την παραμονή στο εσωτερικό (εικ. 26, 27, 28, 29, 30, 31).

Εικ. 28. Ι.Μ. Αγίου Λαυρεντίου. Κοθολικό. Ρηγματώσεις.

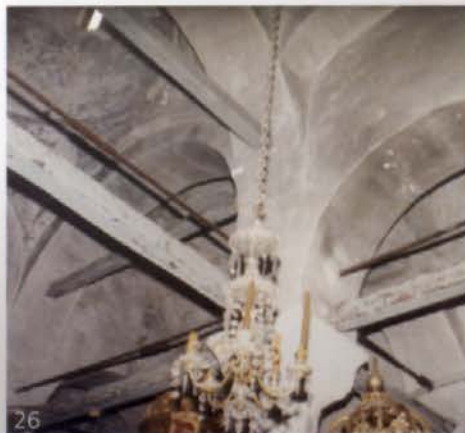
26

Εικ. 26. Ι.Μ. Αγίου Λαυρεντίου. Κοθολικό. Κίονες. Θολοδομία.

Οι εσωτερικοί κίονες στήριξης διαφοροποιούνται μεταξύ τους ως προς το υλικό και το γλυπτό δίοκοσμο του κιονόκρανου (εικ. 26, 28, 32,).

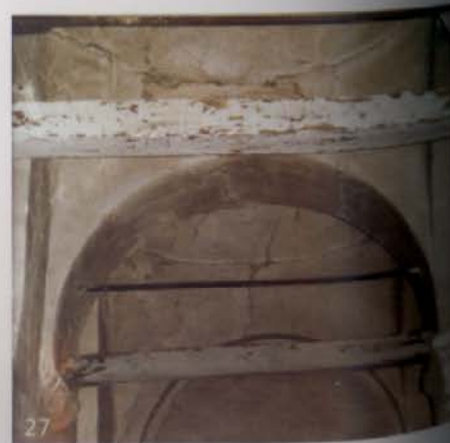
27

Εικ. 27. Ι.Μ. Αγίου Λαυρεντίου. Κοθολικό. Ρηγματώσεις.

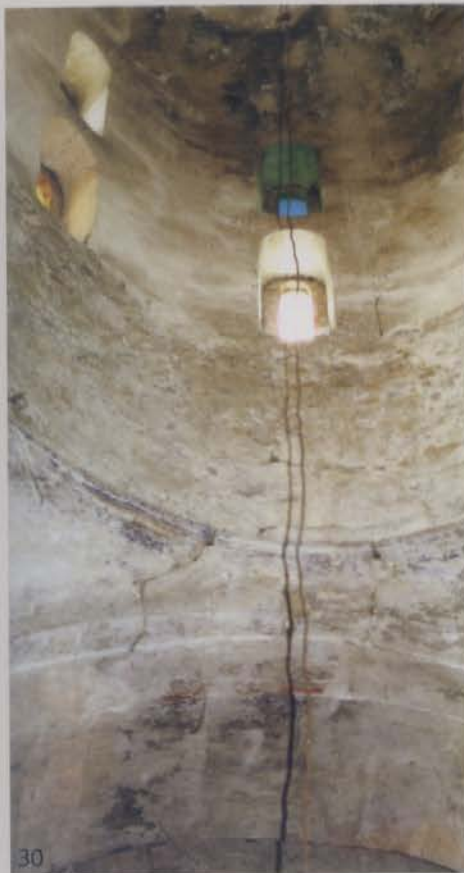
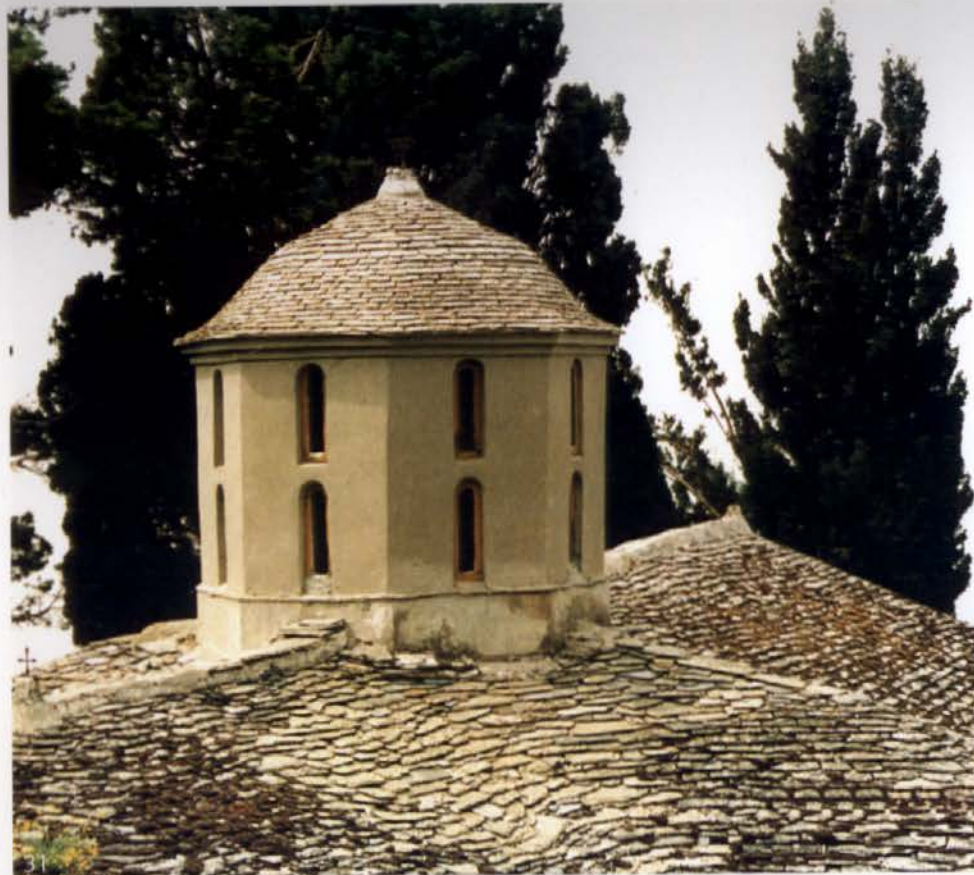
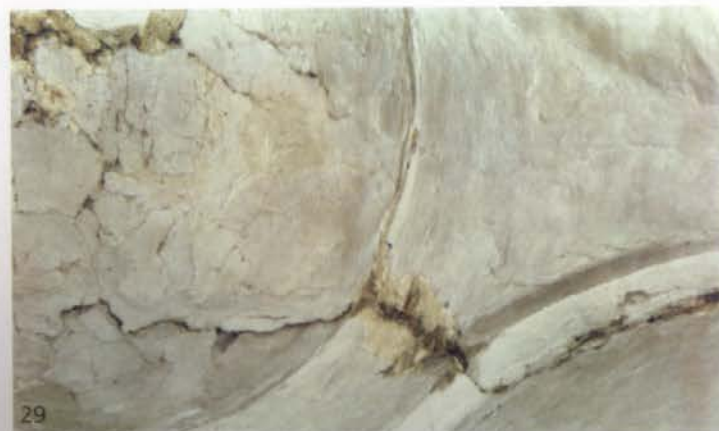
Στην ανωδομή του κυρίως ναού διακρίνονται επιχρίσματα που πιθανολογούν την ύπαρξη τοιχογραφικού διάκοσμου. Τοιχογραφίες πιθανότατα 17ου και 18ου αι. καλύπταν τόσο την καμάρα του Ιερού Βήματος όσο και την κεντρική κόγχη του Ιερού. Παρό την αποσπασματική τους διατήρηση παρουσιάζουν θεματογραφικό και τεχνοτροπικό ενδιαφέρον (εικ. 30). Επιτόπιες έρευνες του συσχετισμού ουντήρησης και αρχαιοτήτων της 7ης Εφορείας Βυζαντινών Αρχαιοτή-

Εικ.29. Ι.Μ. Αγίου Λαυρεντίου. Καθολικό.  
Σημαντικές ρωγμές στην οροφή.

Εικ.30. Ι.Μ. Αγίου Λαυρεντίου.  
Καθολικό. Θόλος τρούηλου.  
Ίχνη τοιχογραφιών.

Εικ.31. Ι.Μ. Αγίου Λαυρεντίου. Καθολικό.  
Τρούηλος.

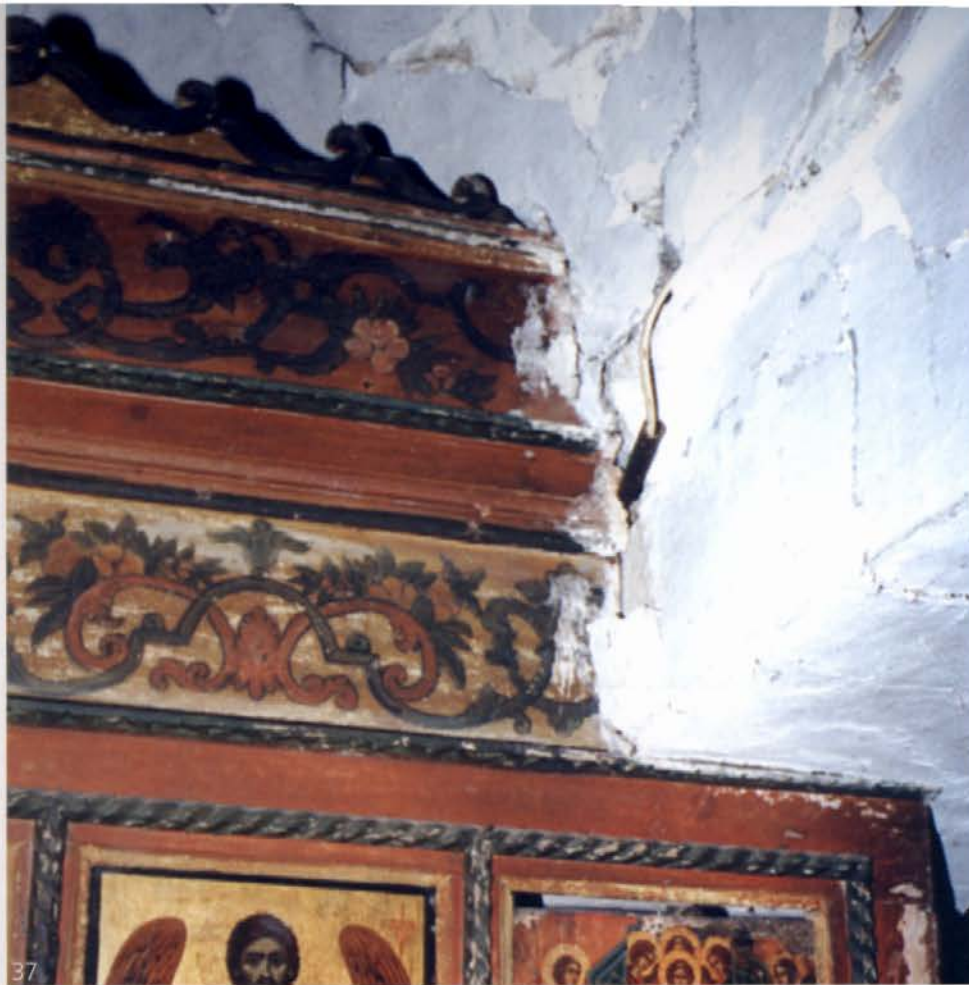
37

Εικ.37. Ι.Μ. Αγίου Λαυρεντίου. Καθολικό. Παρεκκλήσι. Ρηγματώσεις.

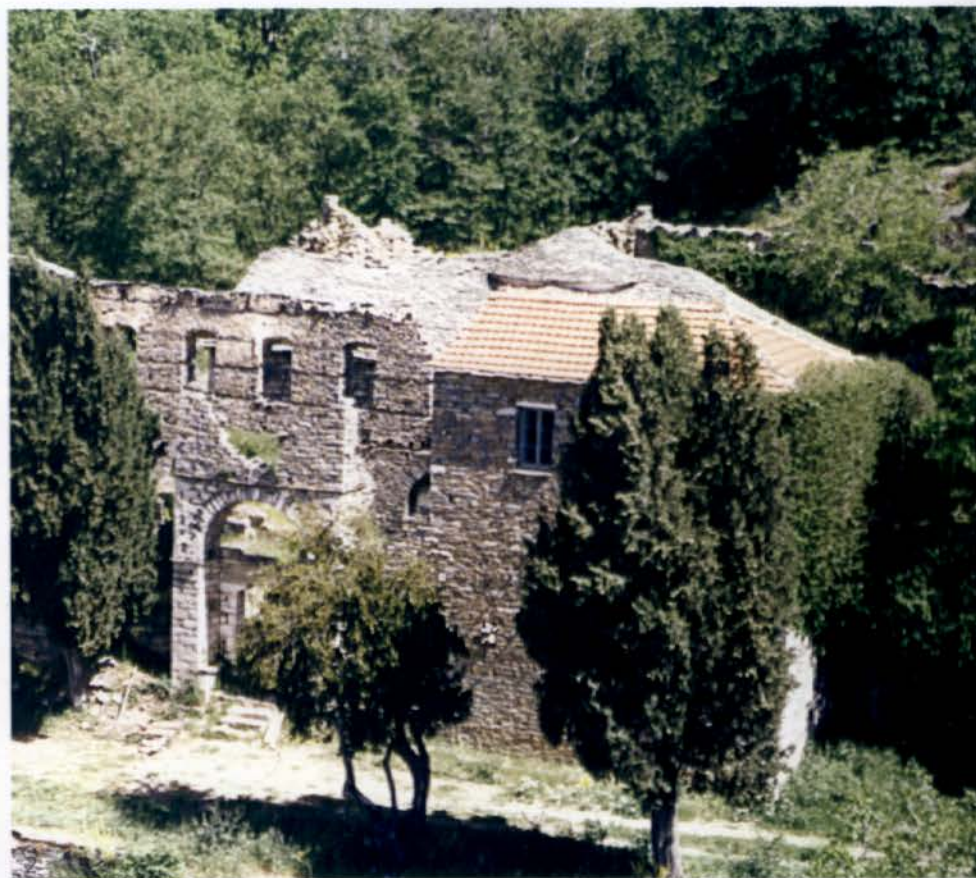
Εικ.2. Ι.Μ. Σορβιάς. Ν όψη. Είσοδος της μονής.

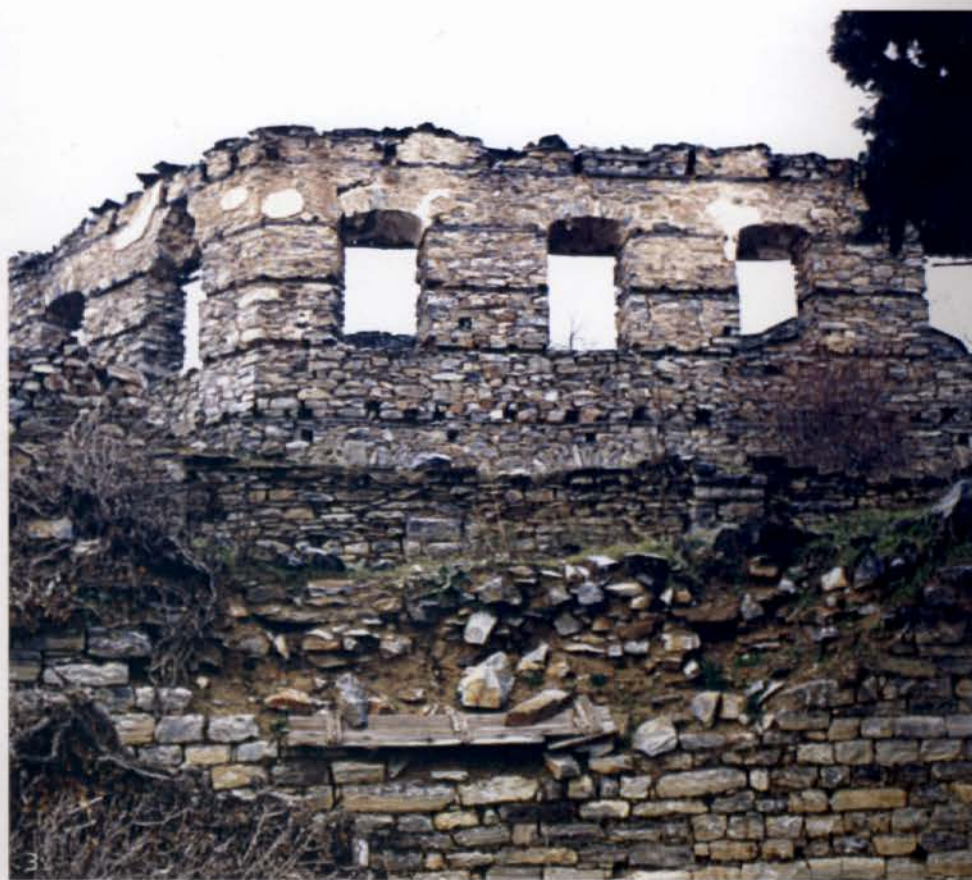
σκονται σε πολύ προχωρημένη ερείπωση, ώστε αποσπασματικό μόνον να μπορεί να διακρίνει κονείς τμήματα του παλαιού τρουλλοσκέπαστου μαγειρείου, την θολοσκέπαστη πηγή της μονής και τις τοξωτές βόσεις των στοών της ανωδομής των παλαιότερων κελιών, που δεν σώζονται καθόλου. Η νότια και νοτιοδυτική πτέρυγα διοσώζουν στο ύψος των δύο ή τριών ορόφων, κατά περίπτωση, τα λιθινο τοιχώματα και τις εσωτερικές τοξοστοιχίες τους, και μάλιστα στο νοτιοανατολικό μέρος διατηρούνται και πατώματα, όπου

Εικ. 3. Ι.Μ. Σουρβιάς. Ερείπια ΝΔ πτέρυγας κελιών.

έχει γίνει και πρόσφατη, κακότεχνη ανακατασκευή κεληλιού, ενώ παραμένουν εξωτερικό μερικό μέλη οπός ξύλινη σκαλωσιά κάποιος όκαρνης προσπάθειας παλαιότερης επισκευής (εικ. 3, 4). Εδώ στην νότια πλευρό εντάσσεται η επιβλητική τοξωτή πύλη της μονής, χτισμένη το έτος 1800, η οποία φέρει καθ' ύψος προσθήκη του όψιμου 19ου αι." (εικ. 5).

Τα ερειπωμένα κτίσματα, οι μισογκρεμισμένοι τοίχοι, τα υπολείμματα θεμελίων και γενικά ό,τι απέμεινε από το ιστορικό αυτό μοναστήρι, αφού στερεωθούν και επισκευαστούν, να παραμείνουν όπως είναι "γλυπτά" στο χώρο, θυμίζοντας την ακμή αλλήλ και την εγκατάλειψη και παρακμή της μονής, στους προσκυνητές και περιπατητές της περιοχής, συντηρώντας τον μύθο και την ιστορία της πορείας του μοναχισμού στο Νομό μας.

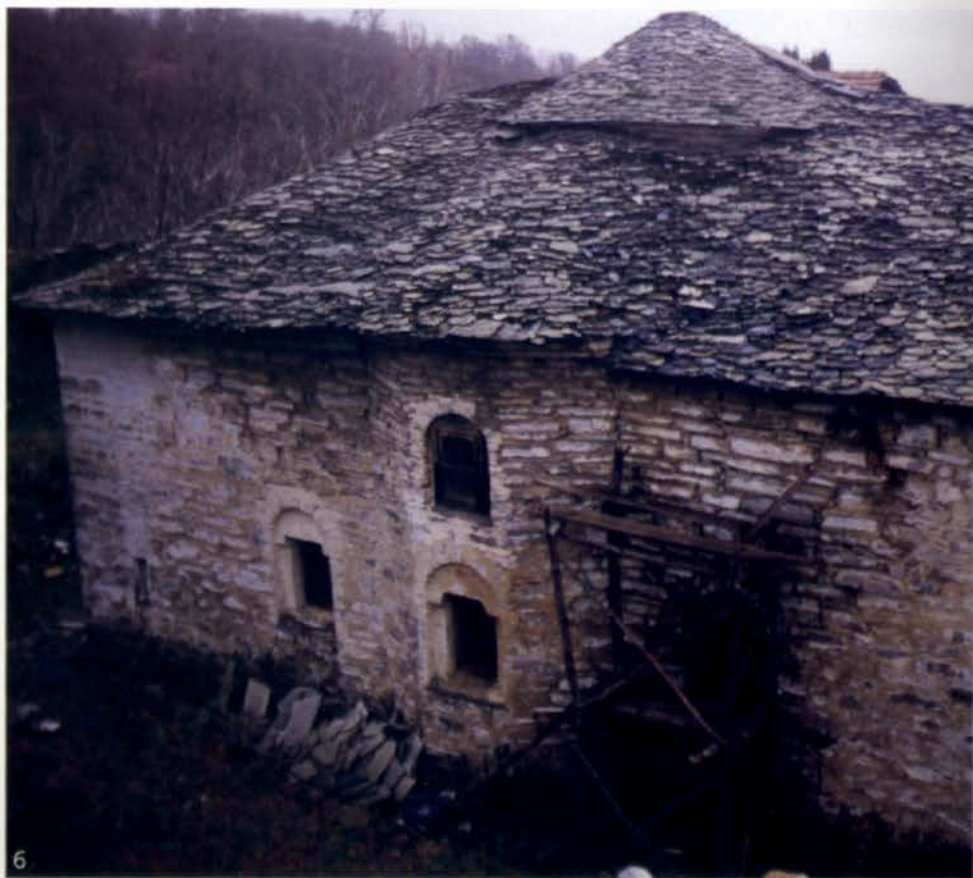
Το καθολικό της Αγ. Τριάδος απαρτίζεται από τον κυρίως ναό με τις προεξέχουσες αβαθείς κόγχες των πλευρικών χορών και τριμερές ιερό στα ανατολικά. Σύμφωνα με το Γ. Κίζη, πρόκειται για σύνθετο τετρακίονιο σταυροειδή εγγεγραμμένο ναό με πλευρικό χοροστάσιο (αγιορειτικού τύπου) και χαμηλωμένο τυφλό κεντρικό τρούιλλο. Στα δυτικό προσαρτάται δικιόνιος νόρθηκος με όροφο. Στενή κτιστή ελλικοειδής σκάλα στη νοτιοδυτική γωνία οδηγεί στον όροφο, στο χώρο των κατοικουμένων αρχικά, που μεταγενέστερο μετοτράπηκε σε νεκρικό παρεκκλήσι - οσσοφυλάκιο των μοναχών της μονής (εικ.6).

Εικ.6. I.M. Σουρβιάς. Καθολικό. Β όψη.

Προτείνεται η επισκευή και η αποκατάσταση του καθολικού εξασφαλίζοντας στη συνέχεια την διαρκή φροντίδα και συντήρησή του.

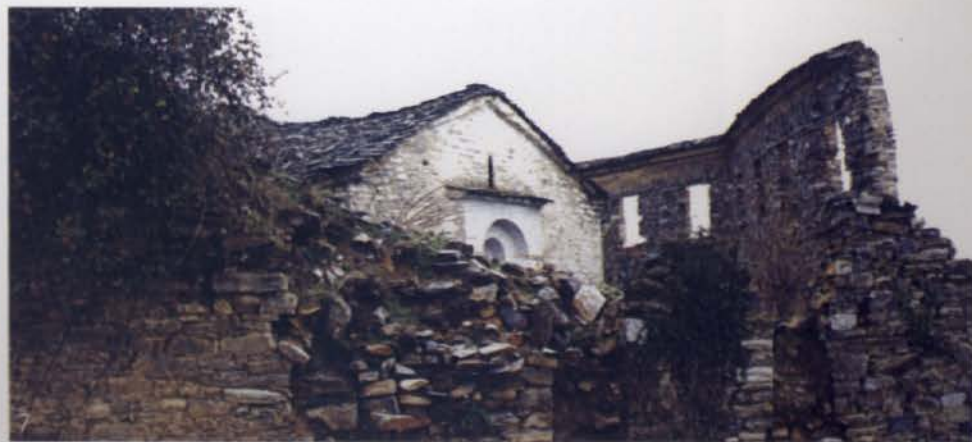
Εικ.7. I.M. Σουρβιάς. Καθολικό. Ν όψη

Σήμερα όλα τα κτίσματα της μονής είναι ερειπωμένα εκτός από το καθολικό. Τα ελάχιστα δομικά και αρχιτεκτονικά στοιχεία που έχουν απομείνει, καταρρέουν συνεχώς, λόγω της εγκατάλειψης και των σκληρών καιρικών συνθηκών της περιοχής. (εικ. 7).

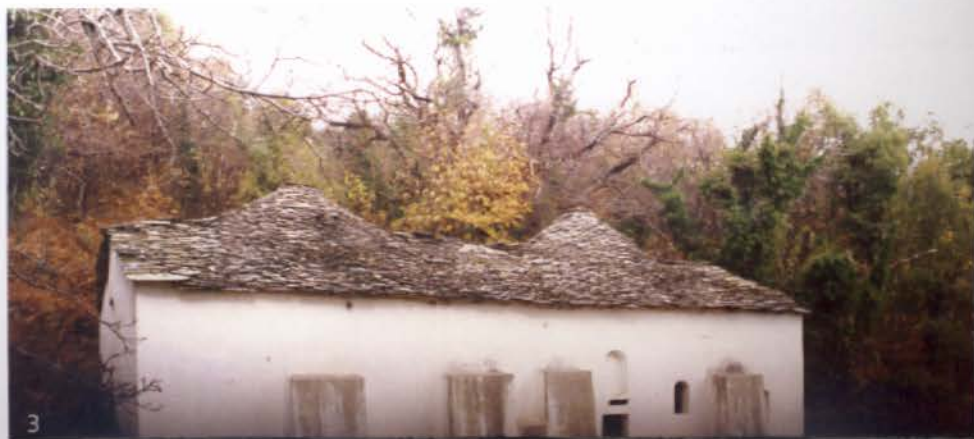
Εικ. 3. Ι.Μ. Παναγίας Ράσοβας. Καθολικό. Ν άψη. Είσοδος.

Τέσσερις ογκώδεις αντηρίδες προβάλλουν στη νότια όψη σε θέσεις τυχαίες ως προς τα ανοίγματα, καταργώντας κάθε αισθητική και αναλογία. Προφανώς στατικοί λόγοι επέβαλαν την κατασκευή τους (εικ. 3, 4). Εξωτερικά οι επιφάνειες έχουν επιχριστεί, πιθανότατα το ίδιο διάστημα που έγιναν οι εργασίες στερέωσης. Ωστόσο η υγρασία είναι διάχυτη παντού, αλλή κυρίως στη στέγη όπου λόγω των φυτών και της γενικής εγκατόλειψης έχει δημιουργήσει σημανκά προβλήματα (εικ. 5, 6).

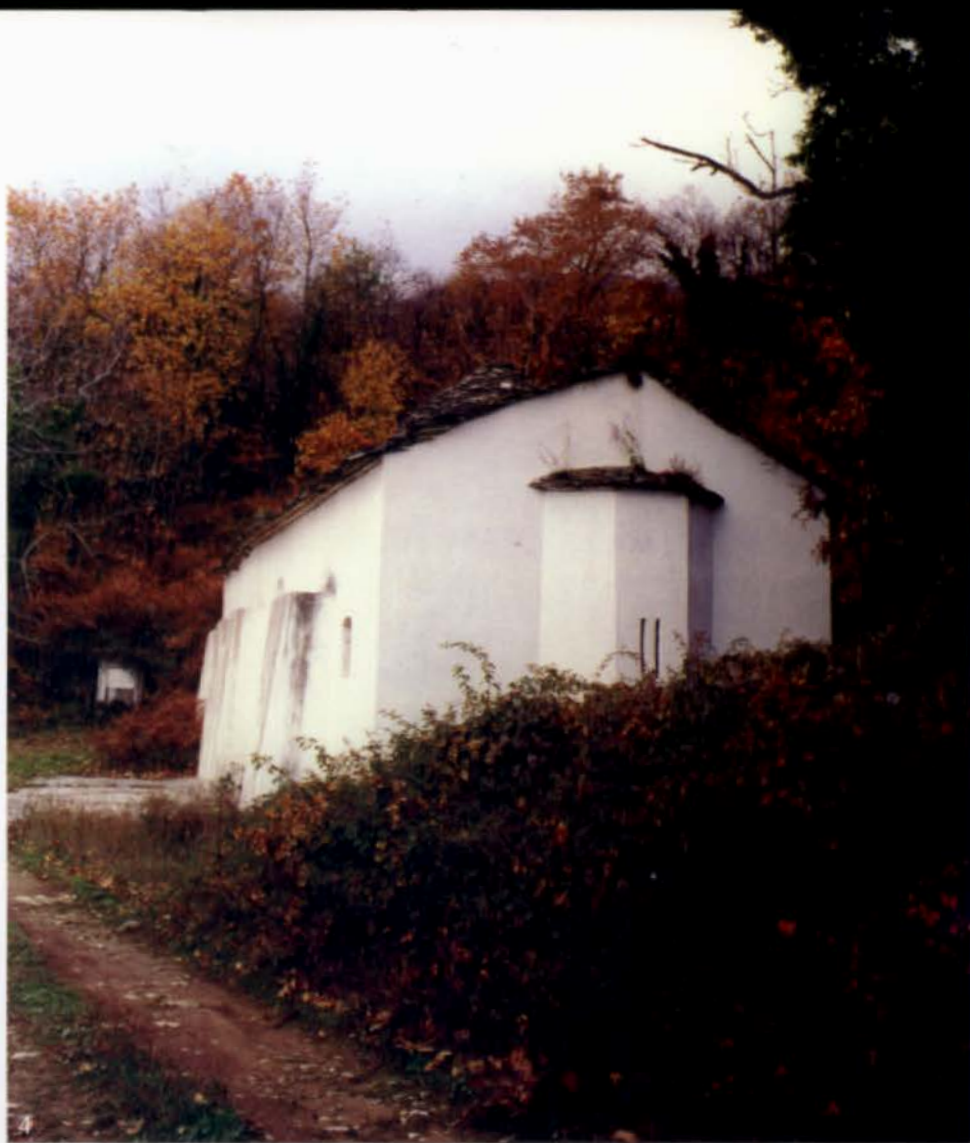
Εικ.4. Ι.Μ. Παναγίας Ράσσοβας. Α όψη καθολικού. Περιβάλλον χώρος.

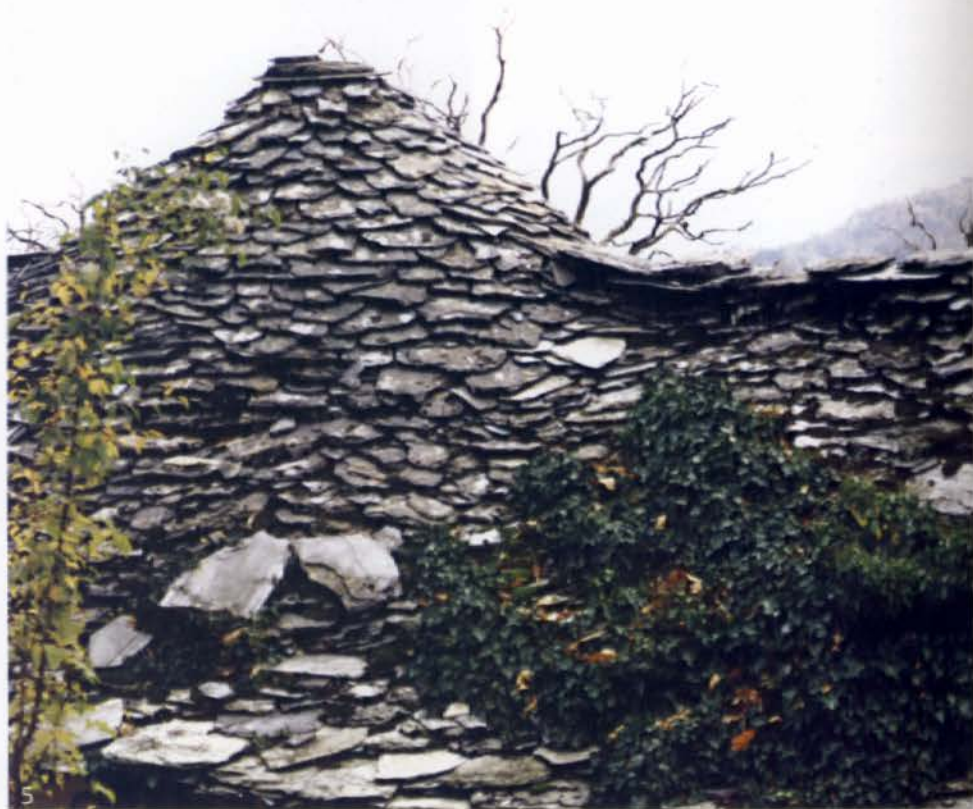
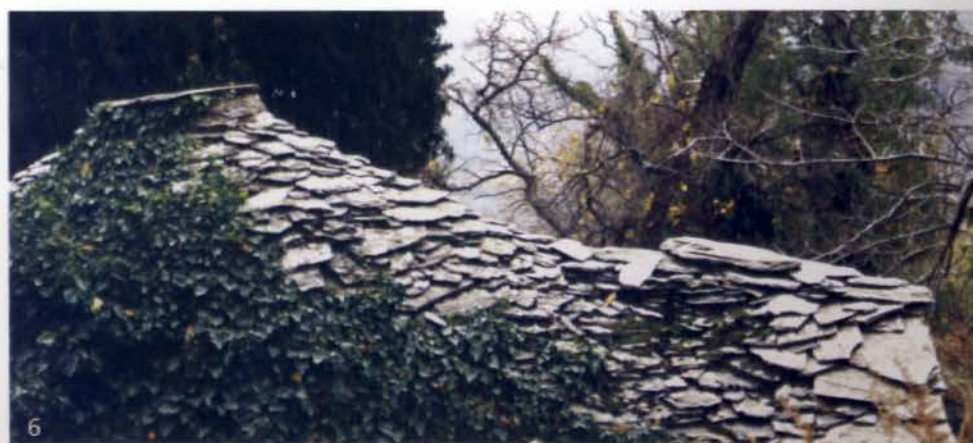
- Εικ.5. Ι.Μ. Παναγίας Ράσοβος.  
Στέγες καθολικού.  
Προβλήματα υγρασίας.  
Εικ.6. Ι.Μ. Παναγίας Ράσοβος.  
Στέγες καθολικού.  
Προβλήματα υγρασίας.

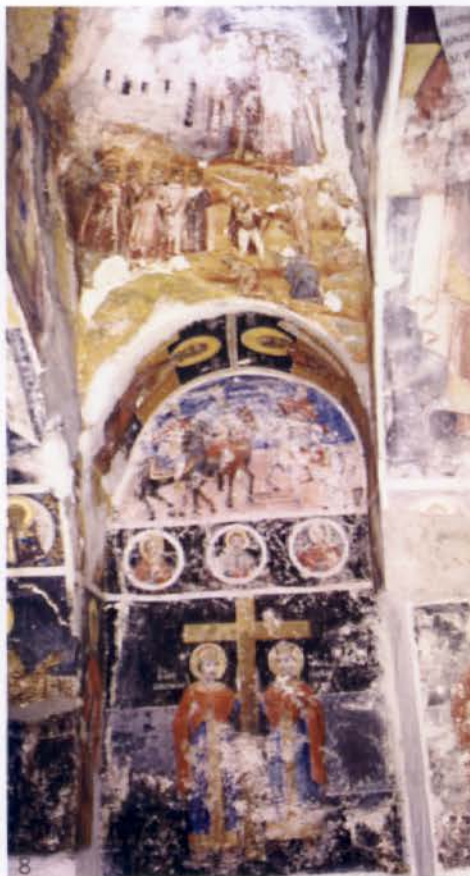
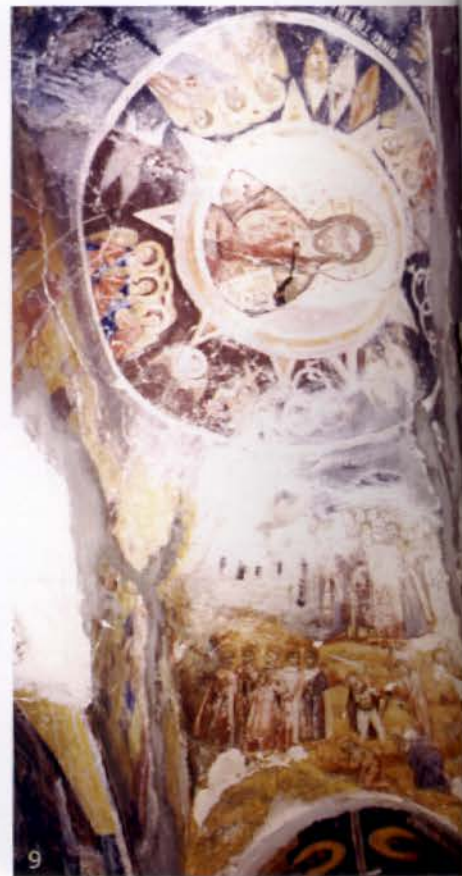
Γενικά στους τοίχους και στην οροφή, οι ρηγματώσεις είναι ιδιαίτερο σημαντικό (εικ. 9, 10). Οι επισκευές που έγιναν είναι τελείως επιφανεϊσκές και σφορούν κυρίως κάλυψη με τσιμεντοκονία ή άλλο υλικό στην κάτω ζώνη και σε τμήματα τόξων και θόλων. Η εργασία έγινε εντελώς πρόχειρα προκειμένου να αποφευχθεί η κατάρρευση του ναού (εικ. 11, 12). Οι τοιχογραφίες καταστρέφονται κολλημένες από τσιμέντο, ξύλα και σίδερα, άτεχνα καρφωμένα οπουδήποτε, για την προσωρινή έστω υποστήλιξη της οροφής και των τοιχωμάτων (εικ. 13, 14, 15). Επεμβάσεις υπάρχουν ακόμα και στο ξυλόγλυπτο εξάισιο τέμπλο που χρονολογείται στο τέλος του 17ου αι. (εικ. 15, 16, 17).

- Εικ. 8. Ι.Μ. Παναγίας Ράσοβας. Καθολικό. Ταιχαγραφίες.
- Εικ. 9. Ι.Μ. Παναγίας Ράσοβας. Καθολικό. Ταιχαγραφίες. Ρηγματώσεις.
- Εικ. 10. Ι.Μ. Παναγίας Ράσοβας. Καθολικό. Ρηγματώσεις.

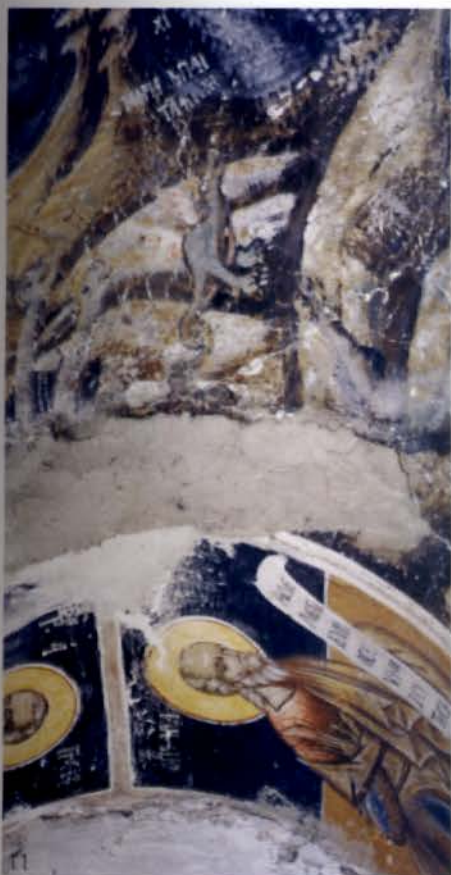
Εικ.11. Ι.Μ. Παναγίας Ρούσσοβας. Καθολικό.  
Πρόχειρες επισκευές.
