Κ Α Τ Α Γ Ρ Α Φ Η  
Μ Ο Ν Α Σ Τ Η Ρ Ι Ω Ν  
Ν . Μ Α Γ Ν Η Σ Ι Α Σ

Τμήμα Μαγνησίας

Είναι μια προσέγγιση, από τη σκοπιά του μηχανικού, που καταγράφει την υπάρχουσα κατάσταση, κάνει προτάσεις άμεσας και μακροπρόθεσμης αντιμετώπισης ονοδεικνύοντας ταυτόχρονα την ανεκτίμητη πολιτιστική αξία αυτών των μνημείων.

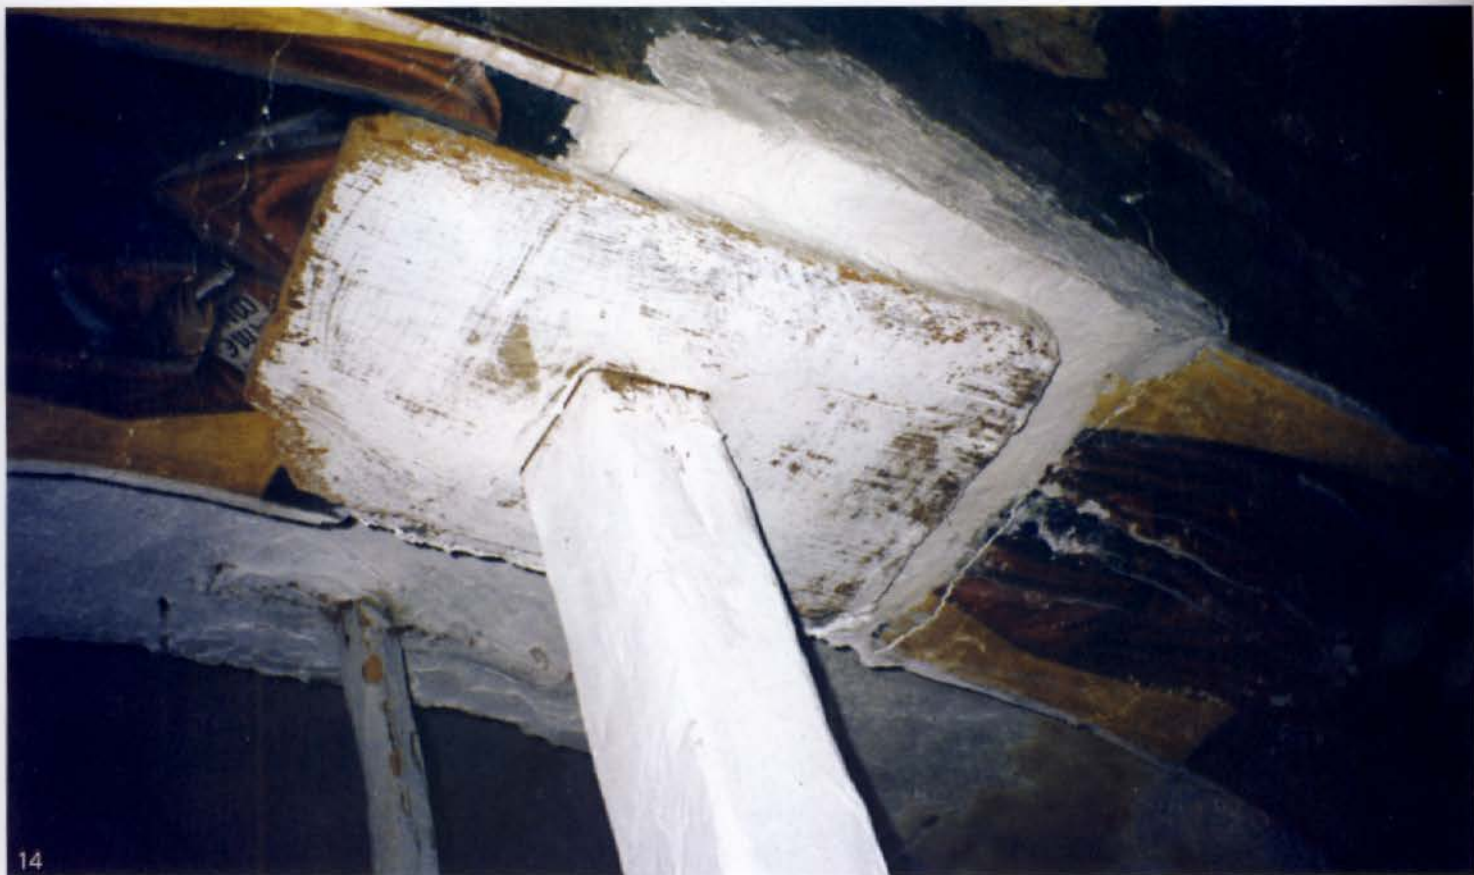
14

Εικ. 14. Ι.Μ. Παναγίας Ράσας. Καθολικό.  
Πρόχειρη υποστήριξη τόξου.

Η προσεκτική απομάκρυνση όλων των πρόχειρων κατασκευών σε συνδυασμό οπωσδήποτε με εργασίες επισκευής και αποκατάστασης του καθολικού και στη συνέχεια η αποκάθιση - όπου είναι εφικτή και συντήρηση των αυθεντικών τοιχογραφιών, αποτελούν ελάχιστη υποχρέωση προσφοράς του σύγχρονου πολιτισμού στην τέχνη και τις αξίες του παρελθόντος που κινδυνεύουν να χαθούν για πάντα.

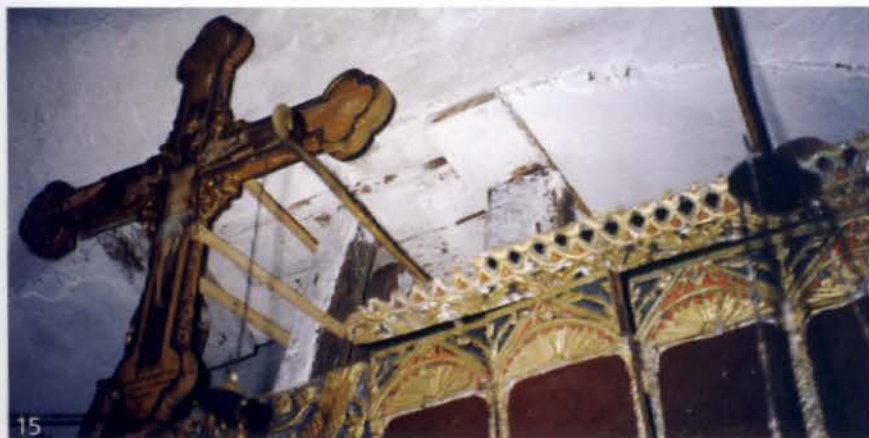
15

Εικ. 15. Ι.Μ. Παναγίας Ράσας. Καθολικό.  
Πρόχειρη υποστήριξη τόξου στο Ιερό.

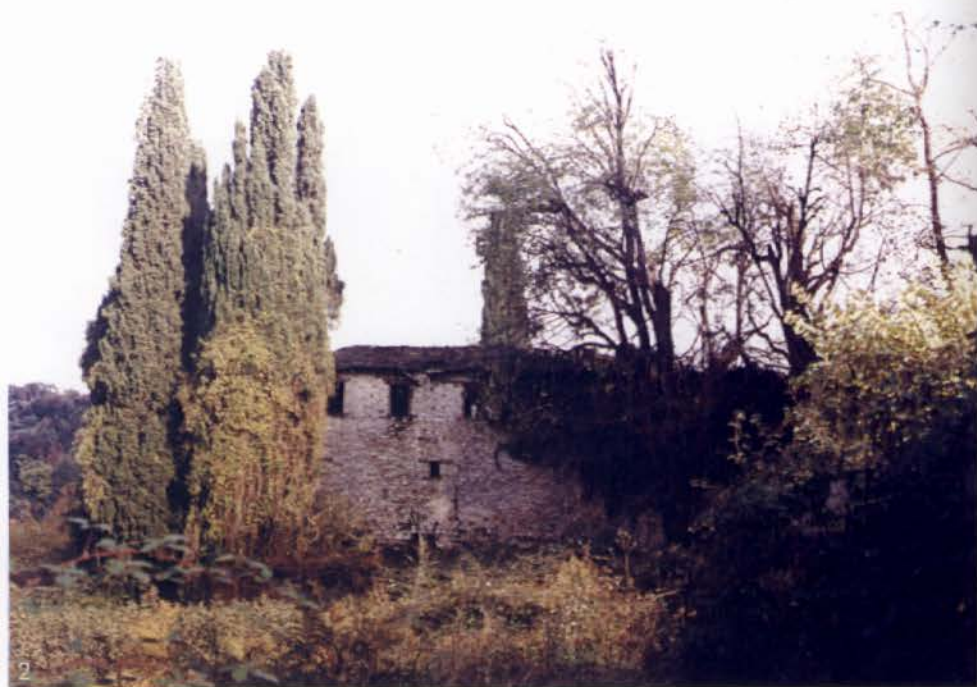
Εικ.2. Ι.Μ. Ταξιαρχών Ζαγοράς. Δ όψη.

Σήμερα από τα κτίσματα της μονής σώζονται τμήματα της δυτικής και νότιας πλευράς του περιβόλου, το ερειπωμένο σχεδόν διώροφο κτίσμο των κελιών στη βορειοδυτική γωνία (που χρησιμοποιείται για τη φύλαξη προβάτων) και λιγαστά ερείπιο της βορεινής και νότιας πτέρυγας (εικ. 2, 3, 6).

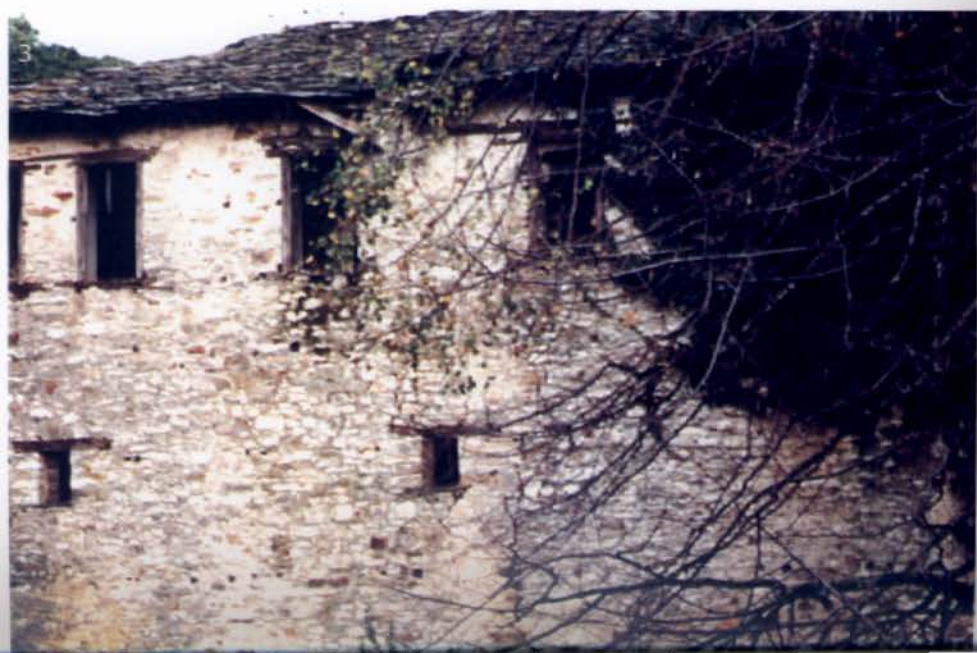
Εικ.3. Ι.Μ. Ταξιαρχών Ζαγοράς.  
Δ πτέρυγα.

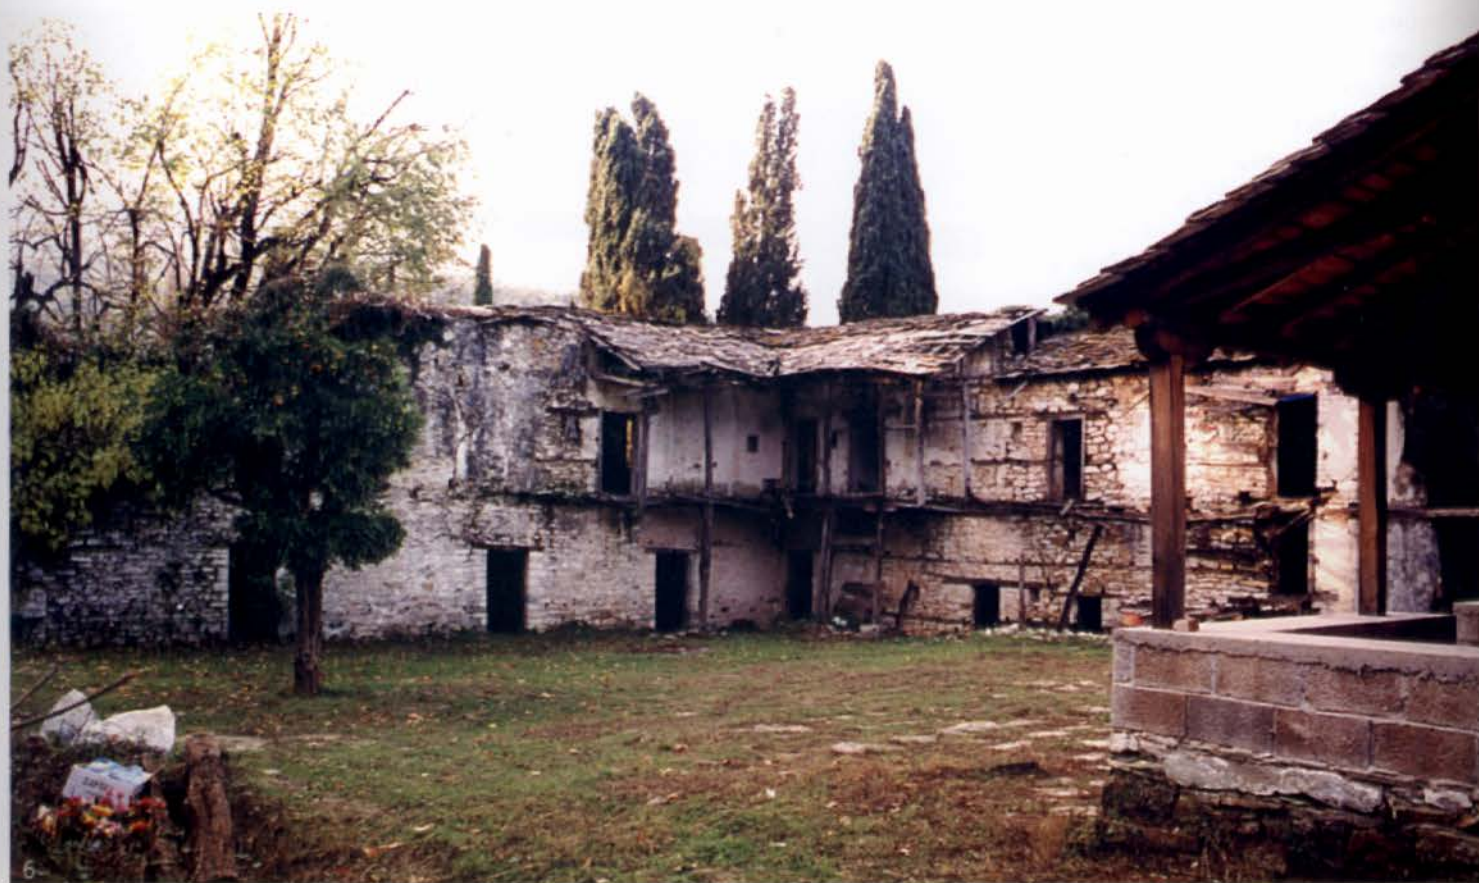
6

Εικ.6. Ι.Μ. Ταξιάρχων Ζαγοράς.  
ΒΔ ερειπωμένη πτέρυγα κελλιών.

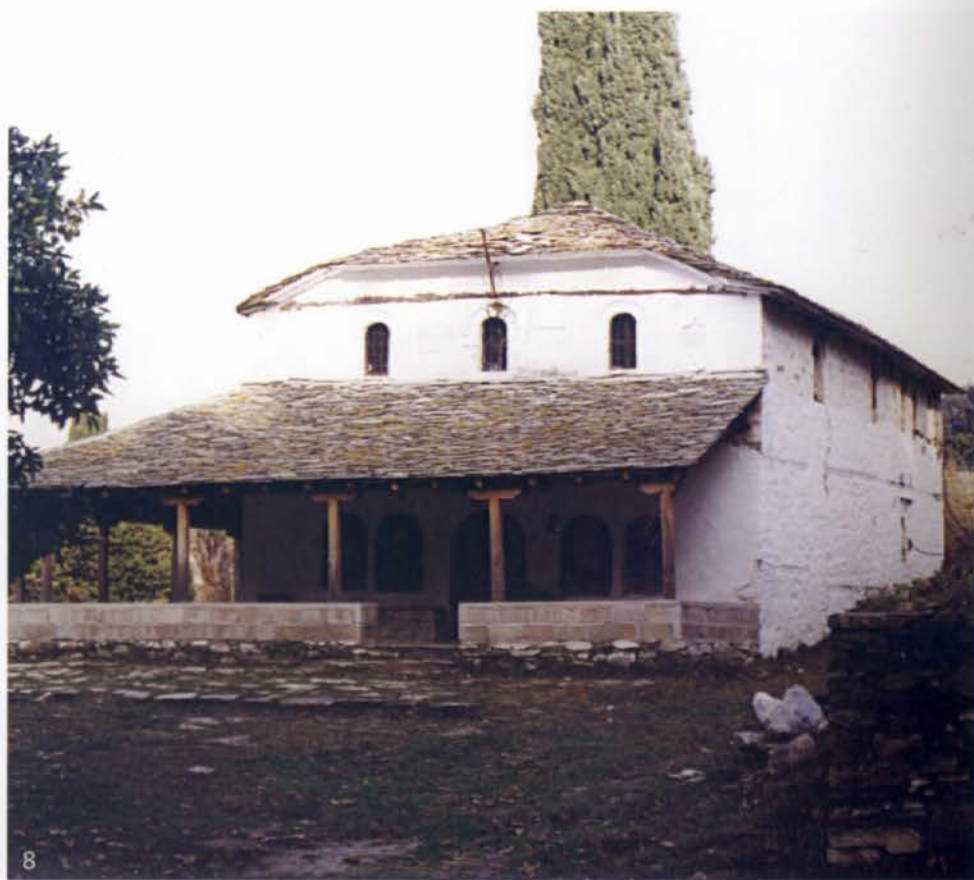
Ανατολικά το καθολικό διατηρείται σε κακή κατάσταση. Πρόκειται για μονόχωρο επιμήκη ναό, στεγασμένο με δίρριχτη ηλοκοσκήπη στέγη με σημαντικές οπισιμήσεις των αεωμάτων στη Δ και Α πλευρά (εικ. 7). Ευρεία ξύλινη στοά (χαγάτι) περιβάλλει τη δυτική άψη της εισόδου και το μεγαλύτερο μέρος της βόρειας, το ανατολικό άκρο της οποίας κατά τον Α. Κωνσταντινίδη κατελάμβανε παλιότερα μικρό παρεκκλήσι αφιερωμένο στους Αγίους Θεοδώρους και στους Αγίους Πάντες, που επικοινωνούσε μέσω εσωτερικού μικρού ανοίγματος με το ιερό του Καθολικού (εικ. 8, 9, 10).

Εικ. 7. Ι.Μ. Ταξιαρχών Ζαγοράς. Καθολικό, ΝΔ άψη.

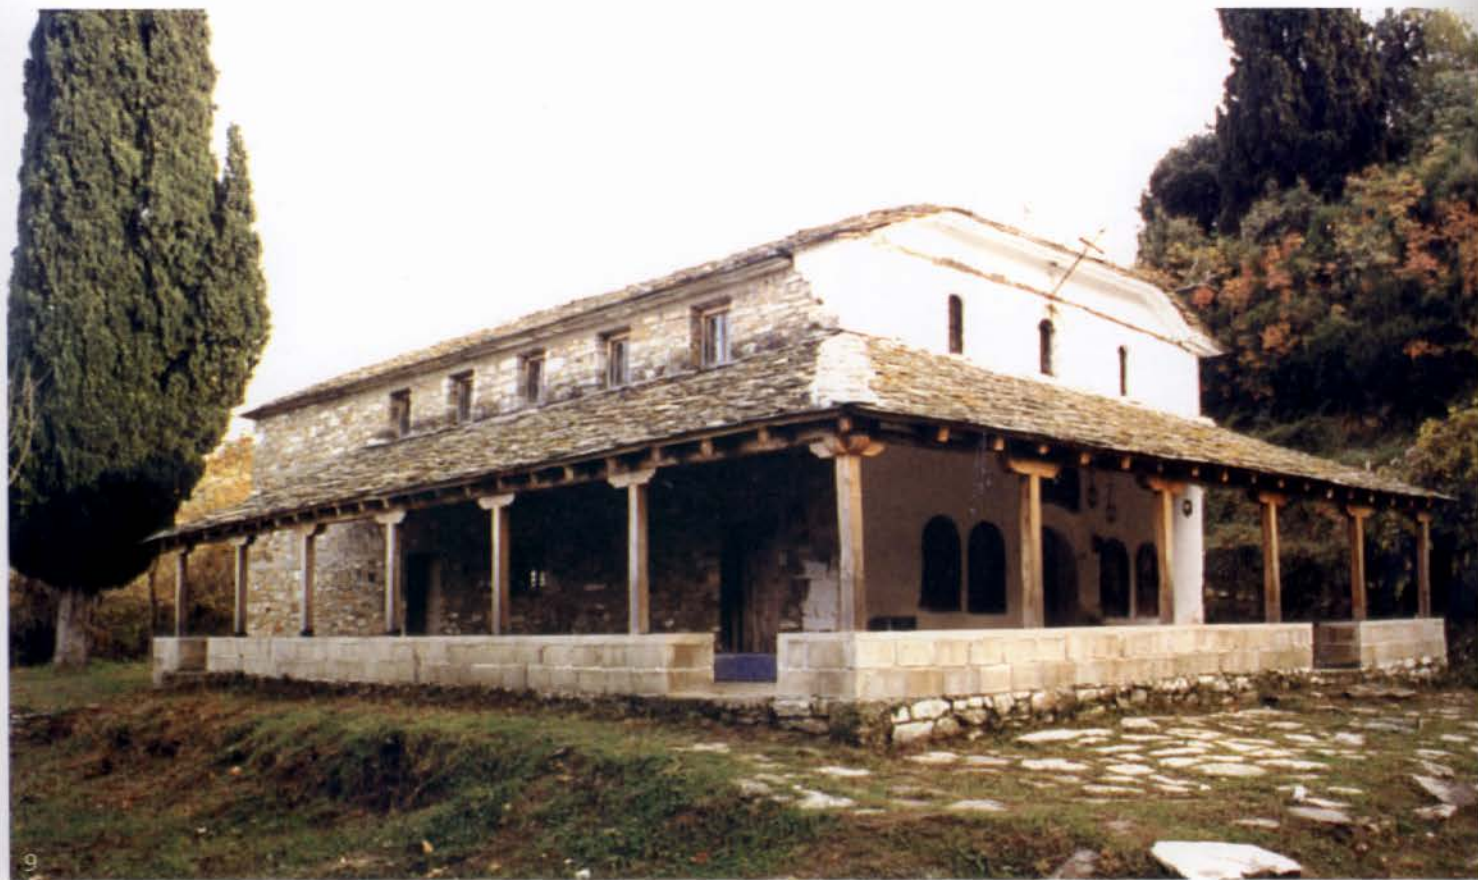
δομής, χωρίς την αναγκαία υποδομή και υποστήριξη με αποτέλεσμα να εμφανισθούν βοθείς και επιμήκεις ρωγμές σε πολλά σημεία. Η κακότεχνη αυτή επέμβαση στο παλαιό κτίσμα, ερασιτεχνική, εφαρμόζοντας ανορθόδοξες μεθόδους στερέωσης, επέφερε σημαντικές βλάβες κυρίως στις δύο γωνίες, βορειοδυτική και βορειοανατολική, όπου οι τοίχοι εμφανίζουν μετατόπιση (εικ. 10, 11, 12, 13, 18). Στη συνέχεια το εξωτερικό περιμετρικό πεζούλι συμπληρώθηκε με τσιμεντολίθους και οι ξύλινοι ορθοστάτες σπι-

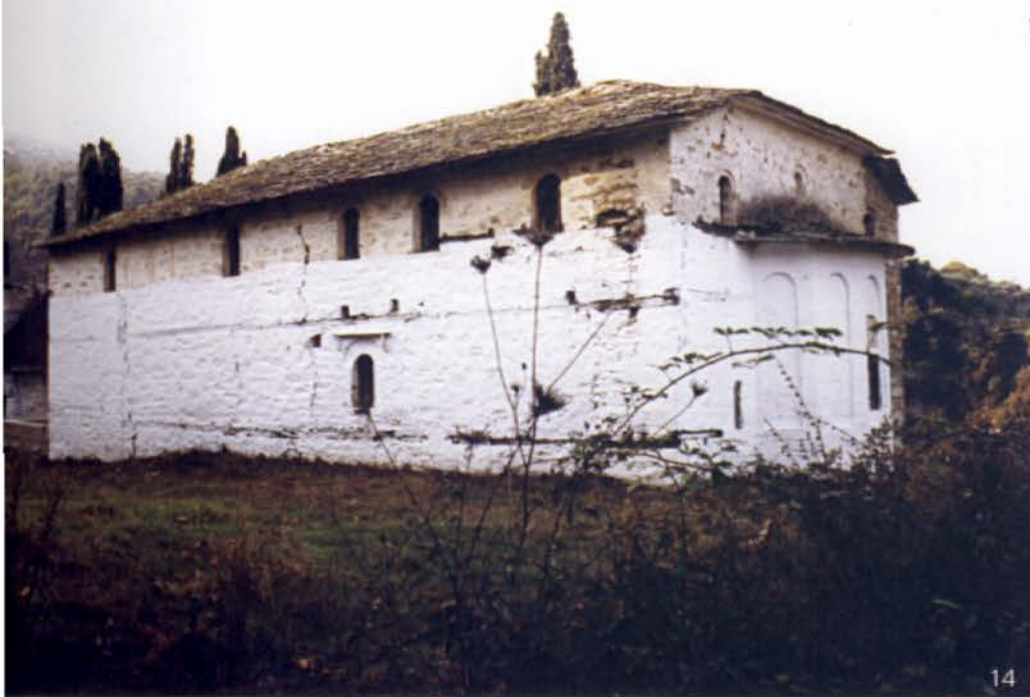
14

Η νότια πλευρά τροποποιημένη, διατηρείται σε κακή κατάσταση με έντονες επιμήκεις ρωγμές σε όλη την επιφάνεια της όψης και πολλές μικρότερες ρηγματώσεις στο γείσο (εικ. 14, 15, 16, 17). Η ύπαρξη δοκοθηκών σε κατόλληλο ύψος, η τειχισμένη πόρτα με το τυφλό αψίδωμα αλλήλ και κόποιες κατασκευαστικές "ανησυχίες" στην επιφάνεια της λιθοδομής,

- Εικ. 14. Ι.Μ. Ταξιάρχων Ζαγοράς.Καθολικό. ΝΑ όψη.
- Εικ. 15. Ι.Μ. Ταξιάρχων Ζαγοράς. Καθολικό.Ρωγμές στη Ν όψη.
- Εικ. 16. Ι.Μ. Ταξιάρχων Ζαγοράς. Καθολικό. Ν όψη. Κιςμένη πόρτα.
- Εικ. 17. Ι.Μ. Ταξιάρχων Ζαγοράς. Καθολικό. Ν όψη. Σημαντικές ρηγματώσεις.

Η επισκευή και αποκατάσταση του καθολικού, καθώς και η συντήρηση και ανάδειξη του εξαιρετικής τέχνης επιχρυσωμένου τέμπλου, επιβάλλεται να αποτελέσουν έργο με προτεραιότητα. Το εναπομείναντα κτίσματα της μονής, όσα είναι επισκευάσιμα σήλα και όσα δύνανται να ανακατασκευαστούν βόσει πληροφοριών από παλαιές φωτογραφίες και ιστορικά κείμενα, μπορούν να παραλάβουν χρήσεις θρησκευτικού ή πολιτιστικού χαρακτήρα σήλα και όλλες, σχετικό με τη φύση ή τις καλλιέργειες και το οικοσύστημα και να φιλοξενήσουν δραστηριότητες συμβατές με την ατμόσφαιρα του χώρου, που θα συντελέσουν σε μια ρεαλιστική λύση συντήρησης - επιβίωσης ώστε και η μονή να αναβιώσει συνεχίζοντας την πορεία της στο χρόνο, σήλα και από την κίνηση των επισκεπτών - προσκυνητών να αναζωογονηθεί ολόκληρη η περιοχή.

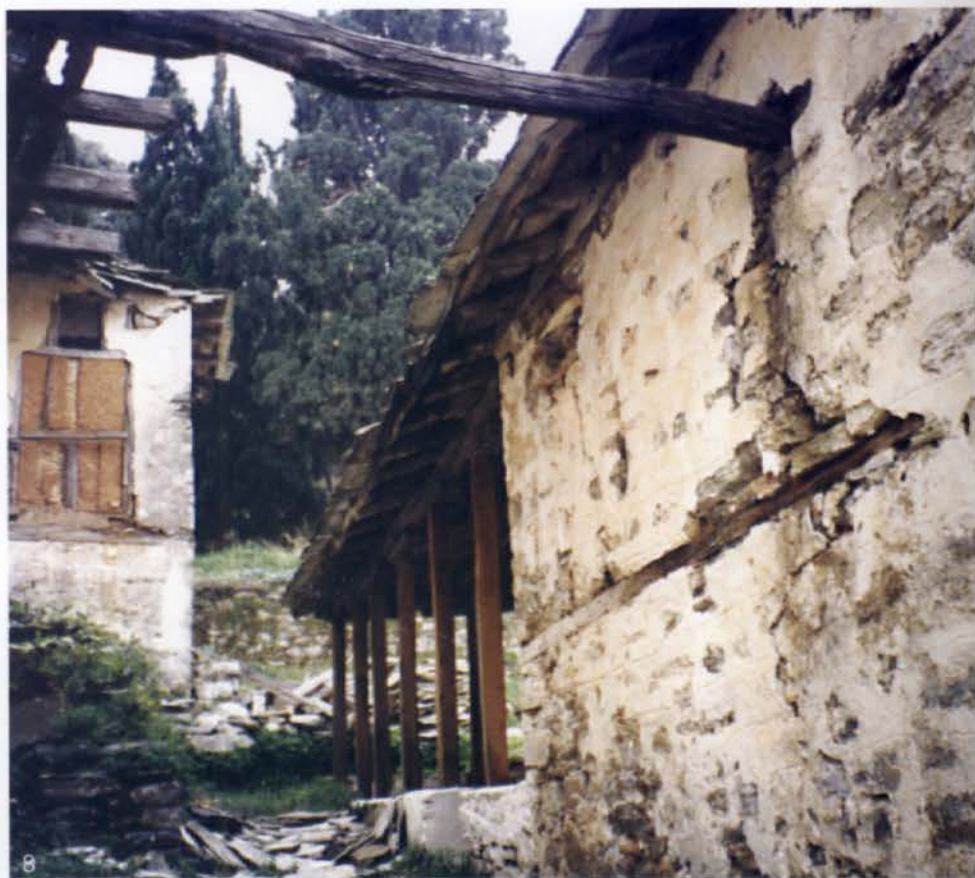
- Εικ.8. Ι.Μ. Παναγίας Λαμνηδόνας. Ν όψη καθολικού.
- Εικ.9. Ι.Μ. Παναγίας Λαμνηδόνας. Δ όψη καθολικού. Πάνω τμήμα.
- Εικ.10. Ι.Μ. Παναγίας Λαμνηδόνας. Α όψη καθολικού. Εμφανής διάβρωση της επιφάνειας της τοιχοποιίας.

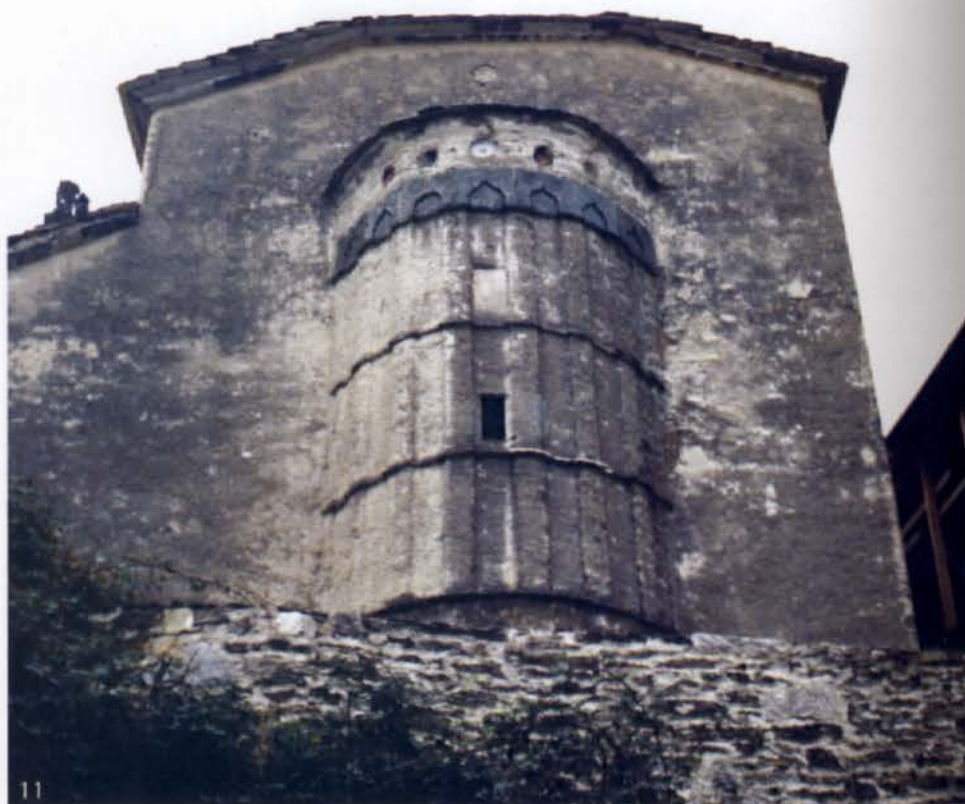
Εικ.11. Ι.Μ. Παναγίας Λαμπρονάς. Α όψη καθολικού.

άλλοτε το ανώτερο τμήμα της κόγχης, σήμερα σώζεται μόνο το κεντρικό (εικ.12). Όλη η ανατολική πλευρά του καθολικού εκτεθειμένη καθώς είναι στους ανέμους του Αιγαίου παρουσιάζει φθορές και διάβρωσή στην επιφάνεια των όψεων. (εικ. 11, 12, 13).

Η επισκευή και συντήρηση του καθολικού, αλλά και η ανακατασκευή και αποκατάσταση των κτισμάτων των κελιών, αποτελούν έργα με προτεραιότητα όχι μόνο εξ αιτίας της γοντείας τους αλλά εξαιτίας του κινδύνου που διατρέχουν από τη φθορά του χρόνου και τις δύσκολες καιρικές συνθήκες.

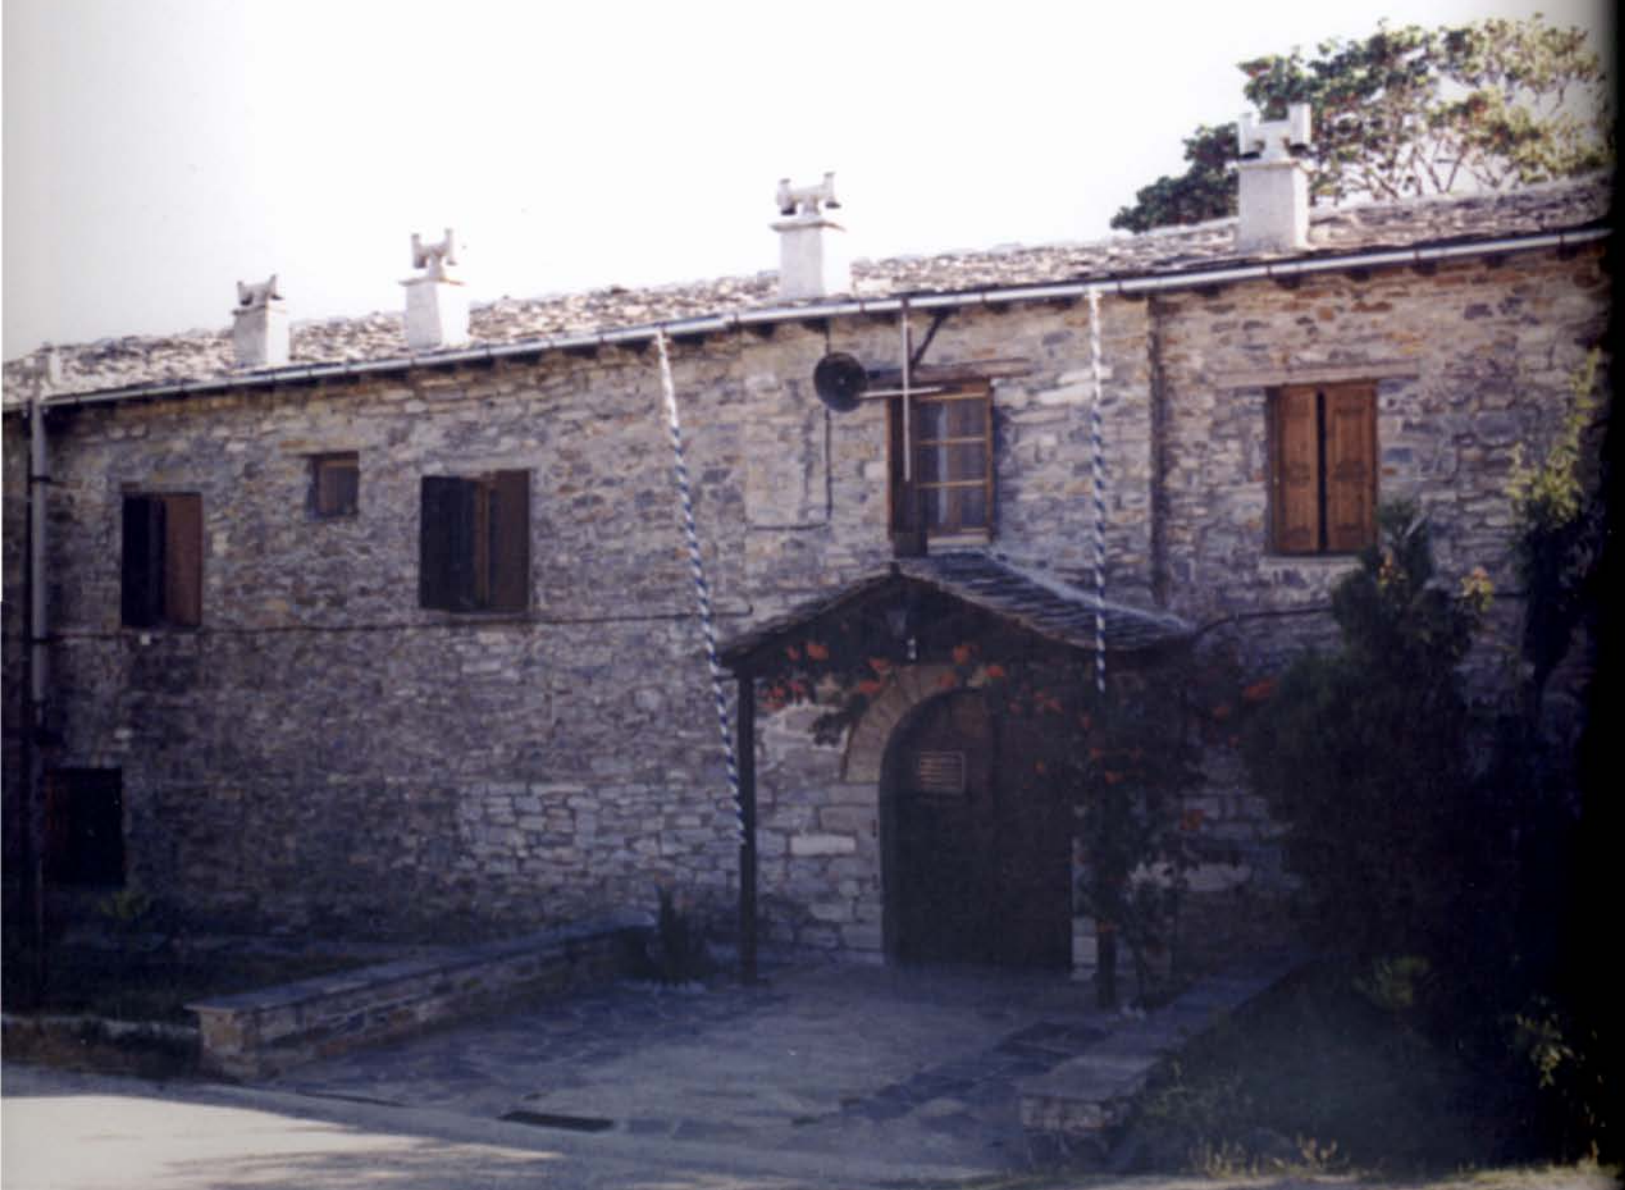
ικ.1. Ι.Μ. Τιμίου Προδρόμου. Α όψη. Κεντρική είσοδος.

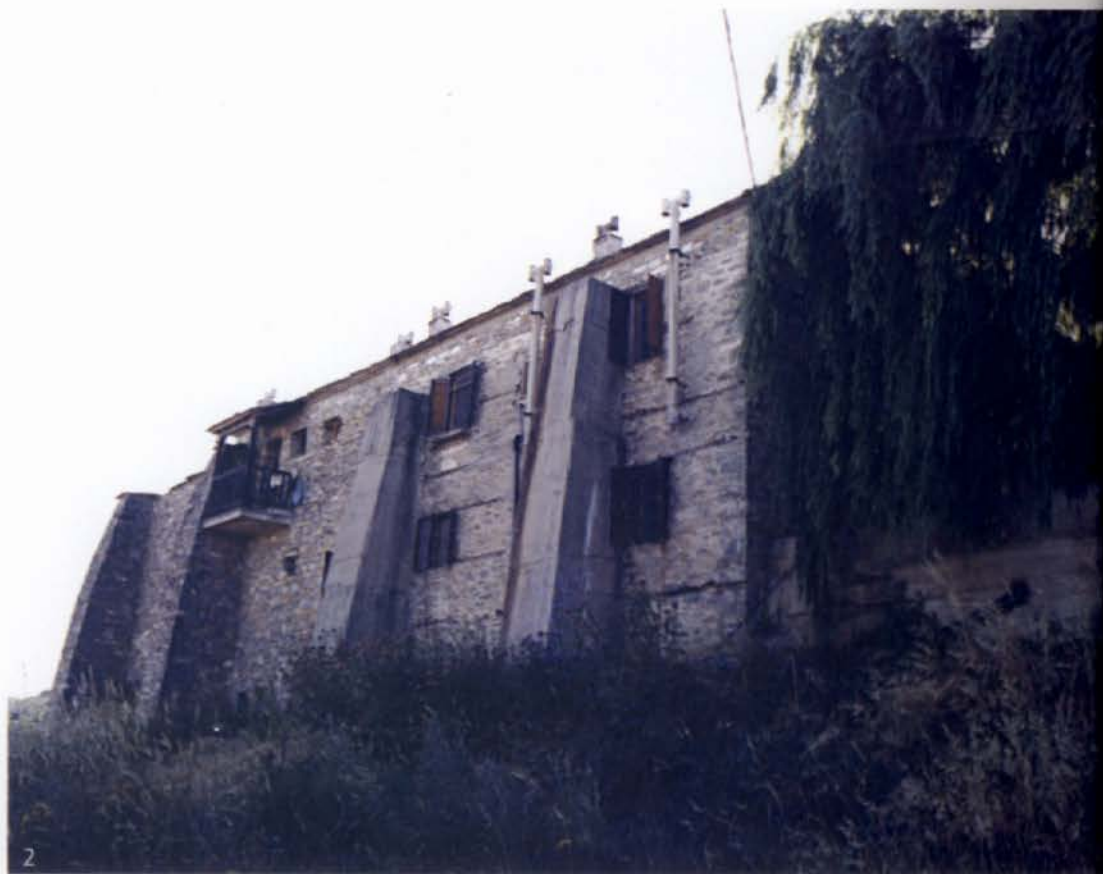
- στον νότιο περιμετρικό τοίχο της μονής σκώδεις αντηρίδες από σκληρό σκυρόδεμα, ξύλινοι εξώστες, νέα μεγαλύτερα παράθυρα, εμφανείς εγκαταστάσεις κλπ. (εικ.2)
- στη βόρεια και δυτική εξωτερική πλευρά, βοηθητικά ισόγεια κτίσματα με στέγαστρα, διάνοξη μεγαλύτερων παραθύρων, ξύλινοι κλειστοί εξώστες στον όροφο (εικ. 3, 4, 5)

- Εικ.2. Ι.Μ. Τιμίου Προδρόμου. Ν όψη. Αντηρίδες από σκυρόδεμα.
- Εικ.3. Ι.Μ. Τιμίου Προδρόμου. Α και Β όψη. Προσθήκες, εμφανείς εγκαταστάσεις.

Επιβάλλεται να επενδυθούν με πέτρα οι ογκωδέστες αντηρίδες από σκυρόδεμα και να γίνει επικάλυψη και αισθητική βελτίωση όλων των ήδη κατασκευασμένων στοιχείων με υλικά εναρμονισμένα στον υπάρχοντα δομημένο χώρο.

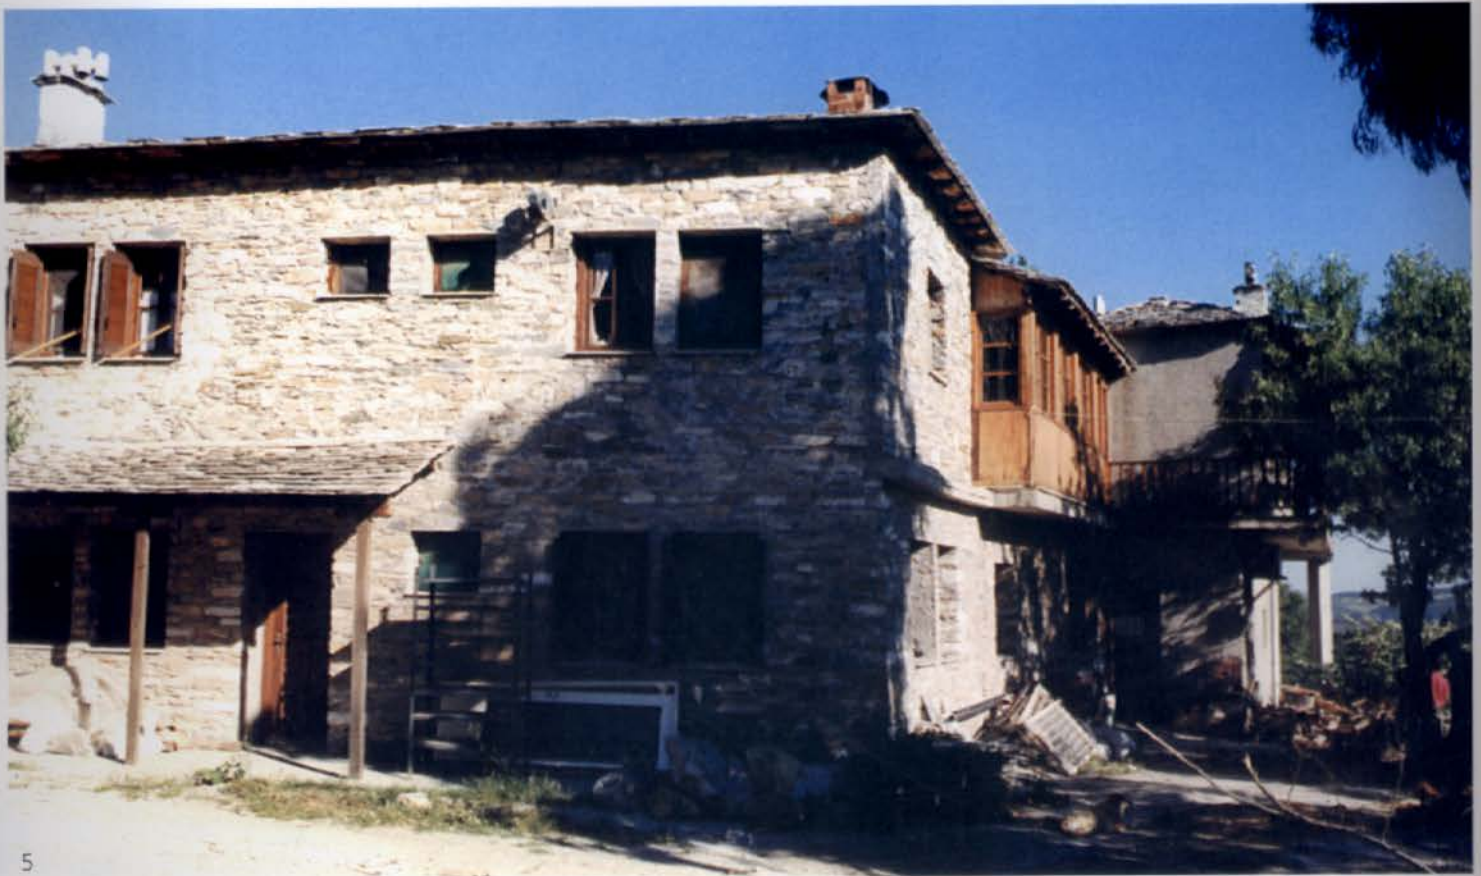
5

- Εικ.4. Ι.Μ. Τιμίου Προδρόμου. Α όψη. Μετογενέστερο άνοιγμα με πρέκι από εμφανές σκυρόδεμα.
- Εικ.5. Ι.Μ. Τιμίου Προδρόμου. Β και Δ όψη. Στέγαστρο νέας βοηθητικής εισόδου. Ξύλινοι κλειστοί εξώστες. Διάνοιξη παραθύρων.
- Εικ.6. Ι.Μ. Τιμίου Προδρόμου. Δ όψη. Υποστήλωμα με "στροφή"! Απλή υποστηρίζει τον πρόβολο!

Πιστεύουμε ότι δομική και μορφολογική ευηρέπεια στο συγκρότημα θα προσφέρει η καθαίρεση όλων των πρόσθετων «ελαφρών» κατασκευών (ξύλινοι κλειστοί εξώστες) και οπωσδήποτε η αποκατάσταση όλων των παλαιών διατηρητέων στοιχείων.

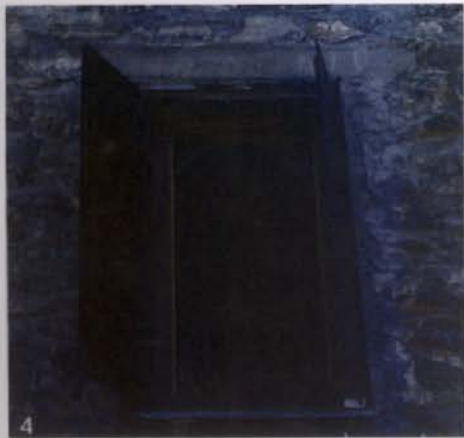
- στον δυτικό εξωτερικό τοίχο, ο εξώστης υποστηρίζεται με κοιλώνα ύψους περίπου 6 μέτρων, ανεξάρτητη κατασκευαστικά από τον πρόβολο! (εικ.6)
- στο εσωτερικό της αυλής σκάλες και μπαλκόνιο - διάδρομοι από εμφανές οπλισμένο σκυρόδεμα, σχεδόν πάνω στον περιμετρικό τοίχο (εικ.7)
- η παλιά ανοιχτή στοά των κελιθιών του ορόφου κλείστηκε με ξύλινη κατασκευή "ρομποτέ" και διαμορφώθηκαν παράθυρα (εικ.8).

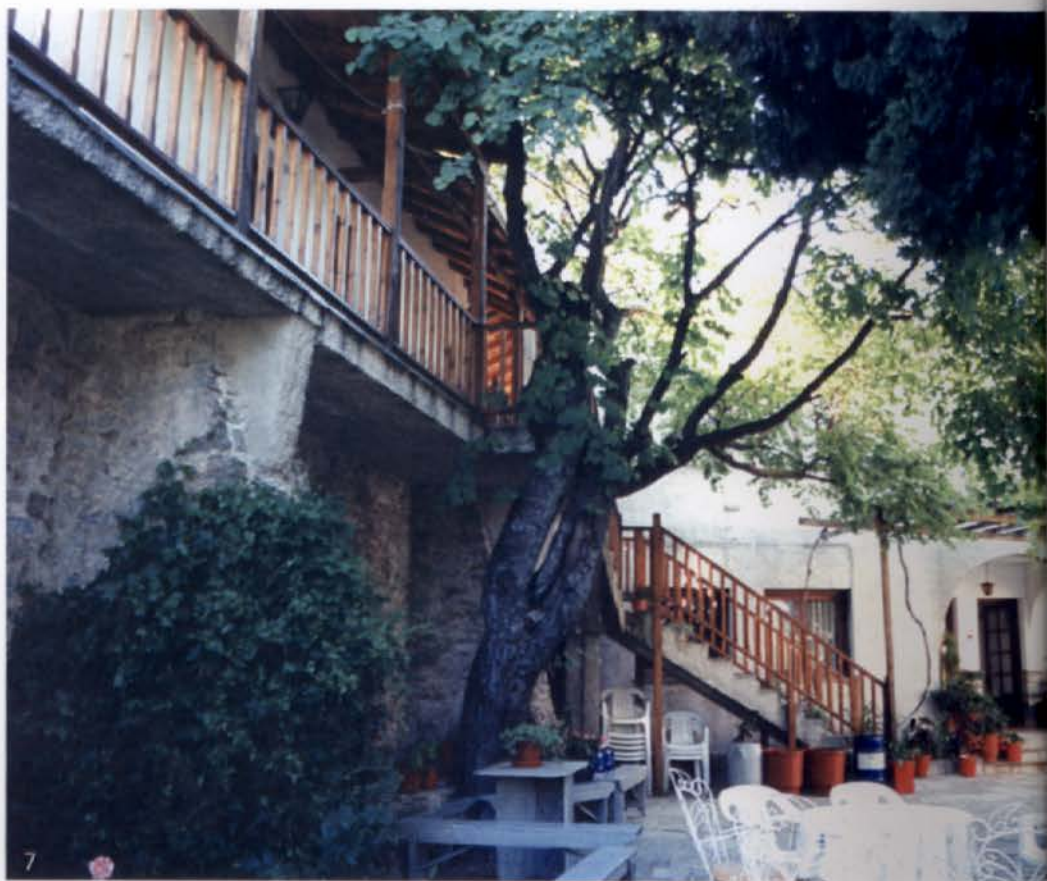
Εικ.7: Ι.Μ. Τιμίου Προδρόμου. Δ πλευρά. Εξώστη πάνω στον περιμετρικό τοίχο!

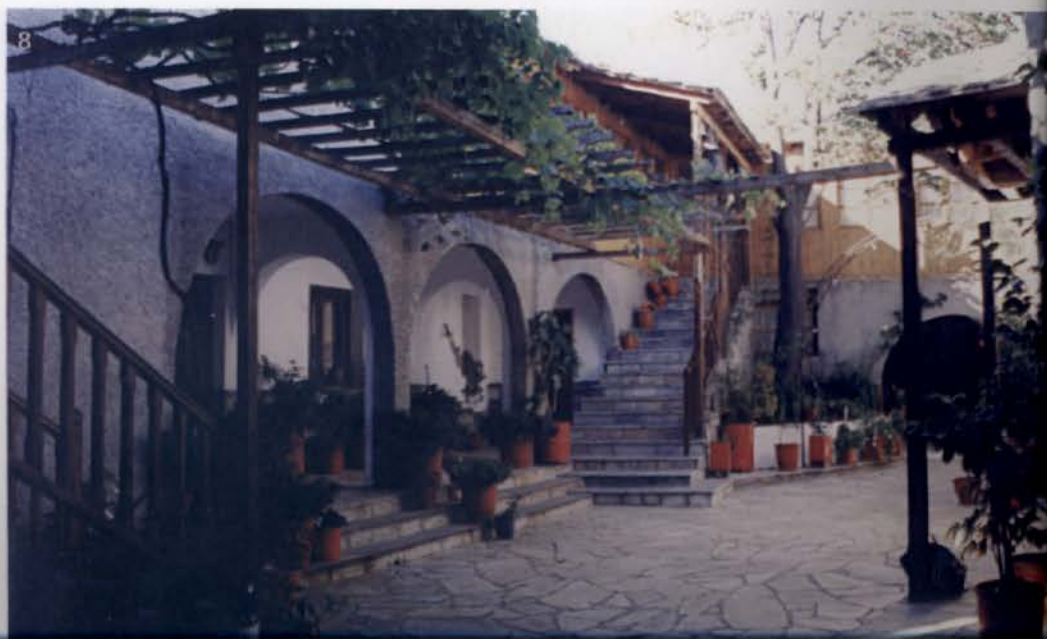
Εικ.8: Ι.Μ. Τιμίου Προδρόμου.Δυτική πτέρυγα. Αύλειος χώρος.

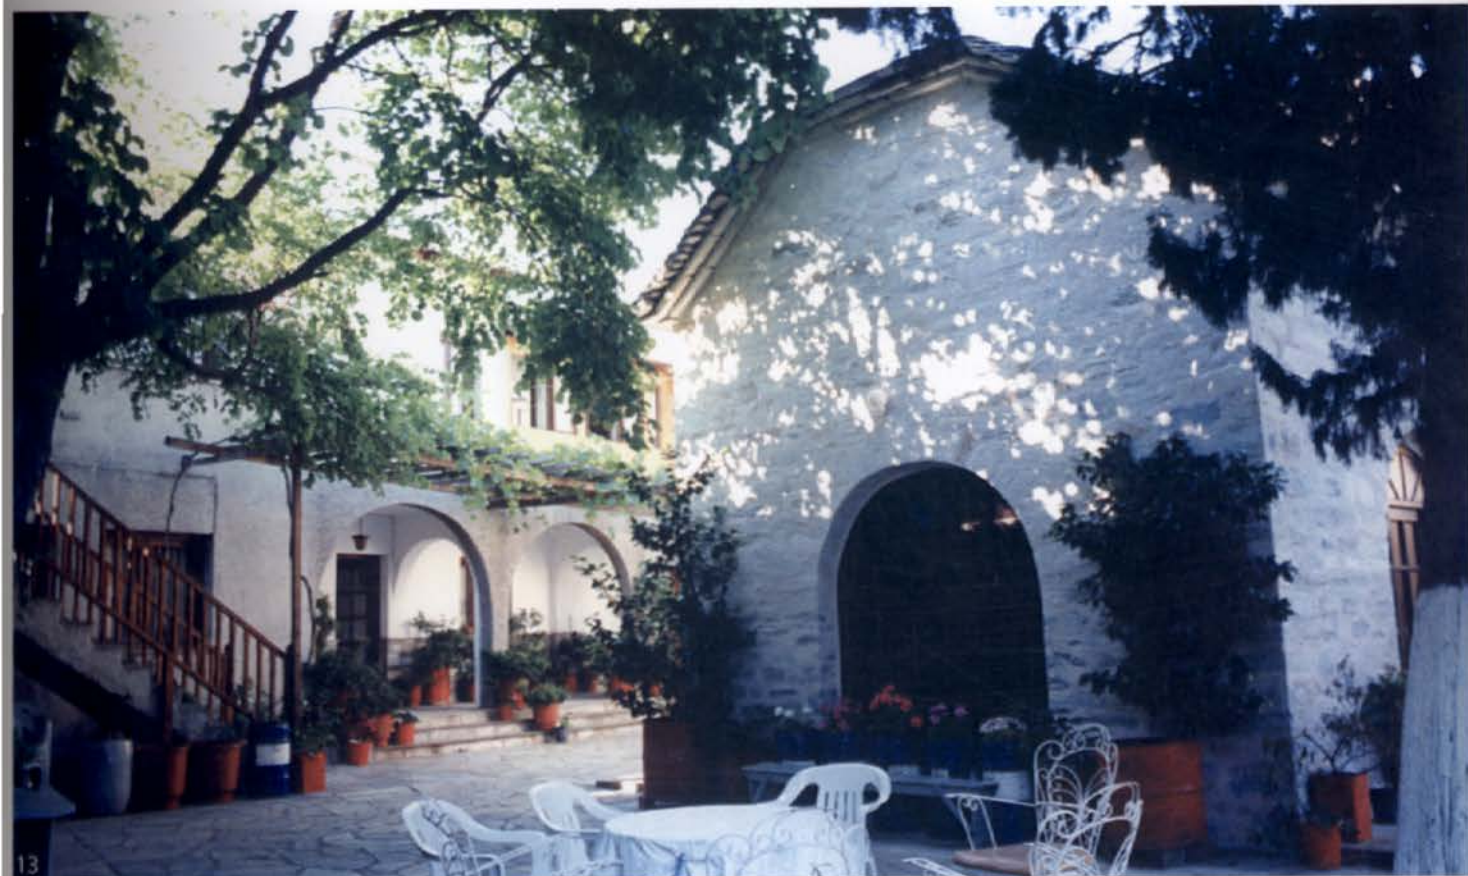
13

Τα καθολικά της μονής είναι τρίκαγχο, αθωνιακού τύπου, με μεγάλες πλευρικές κάγχες (χορούς) και νάρθηκα. Κατά τον Κ. Μακρή αποτελεί "...το ωραιότερο δείγμα μονόχωρου καμαροσκέπαστου ναού... με την ήρεμη όψη και το επιμελημένο αρμοιοποιημένο χτίσιμο...". Ο τρούλλος είναι μικρός οκταγωνικός χωρίς παράθυρα καλυμμένος με σκεπώπλοκες της περιοχής, όπως και όλη η στέγη που παρουσιάζει θλάση στην ανατολική και δυτική όψη (εικ. 10, 11). Οι τοίχοι κτισμένοι με λευκή ορθογωνισμένη πέτρα βρίσκονται σε πολύ καλή κατάσταση, μετά το επιμελημένο αρμοιόγραμμα που έγινε το 1995 (εικ. 12,13).

Εικ. 13. Ι.Μ. Τιμίου Προδρόμου, Καθολικό.  
Δ όψη.

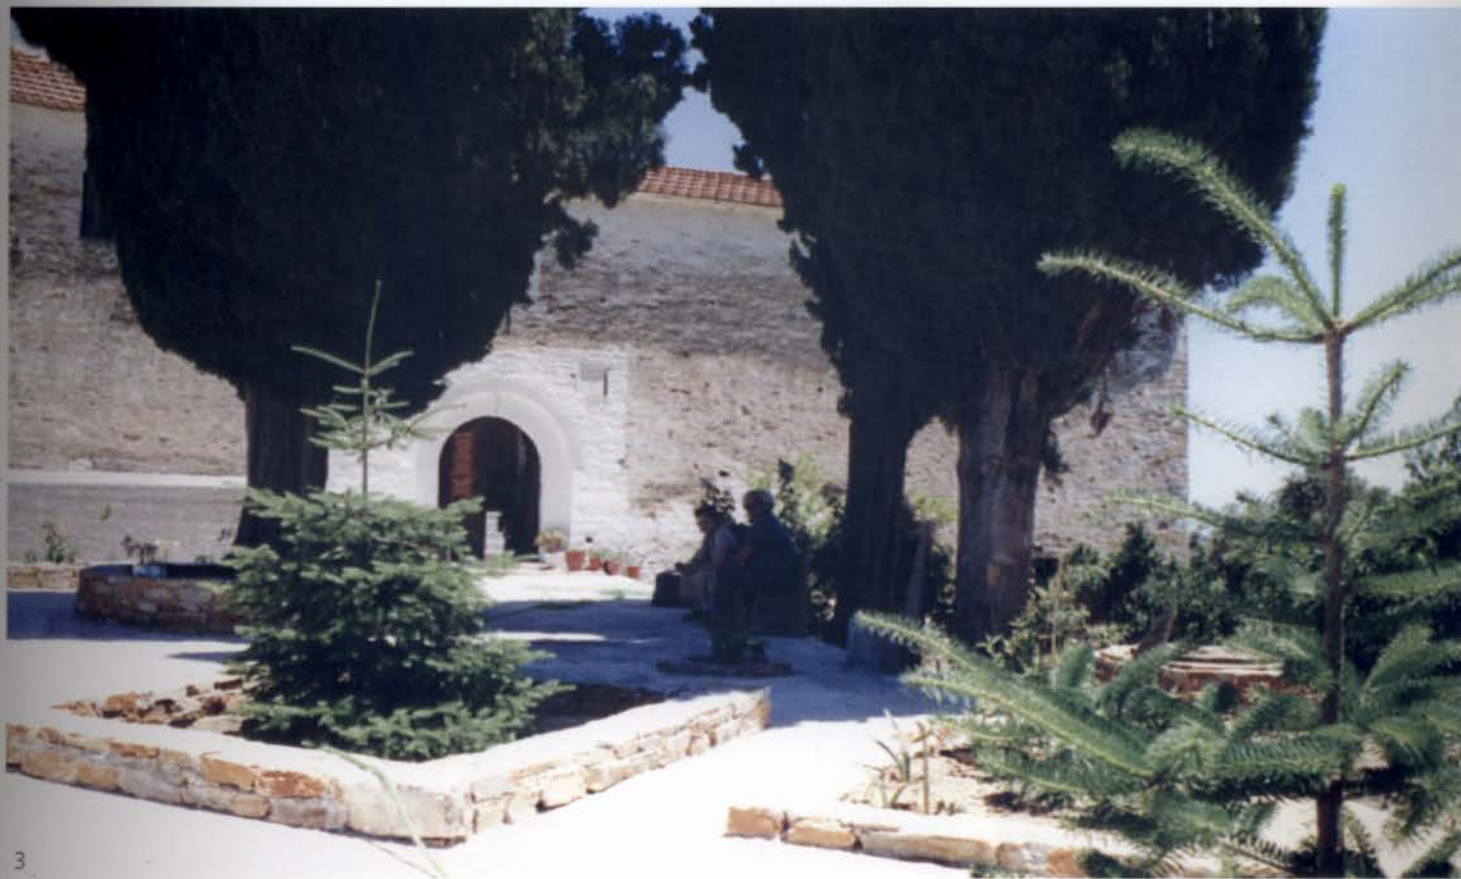
Η επανίδρυση της μονής έγινε μετά την ολοκληρωτική καταστροφή της από τους Τούρκους, όταν τον Μάιο του 1824 παρέδωσαν στις φλόγες το χωριό και στη συνέχεια πυρριόλησαν τη μονή, εξαιτίας της δράσης του προμυριώτη οπλαρχηγού Γιώργη Ζορμπό. Ένα αφιερωτήριο έγγραφο, με το οποίο παραχωρείται στη

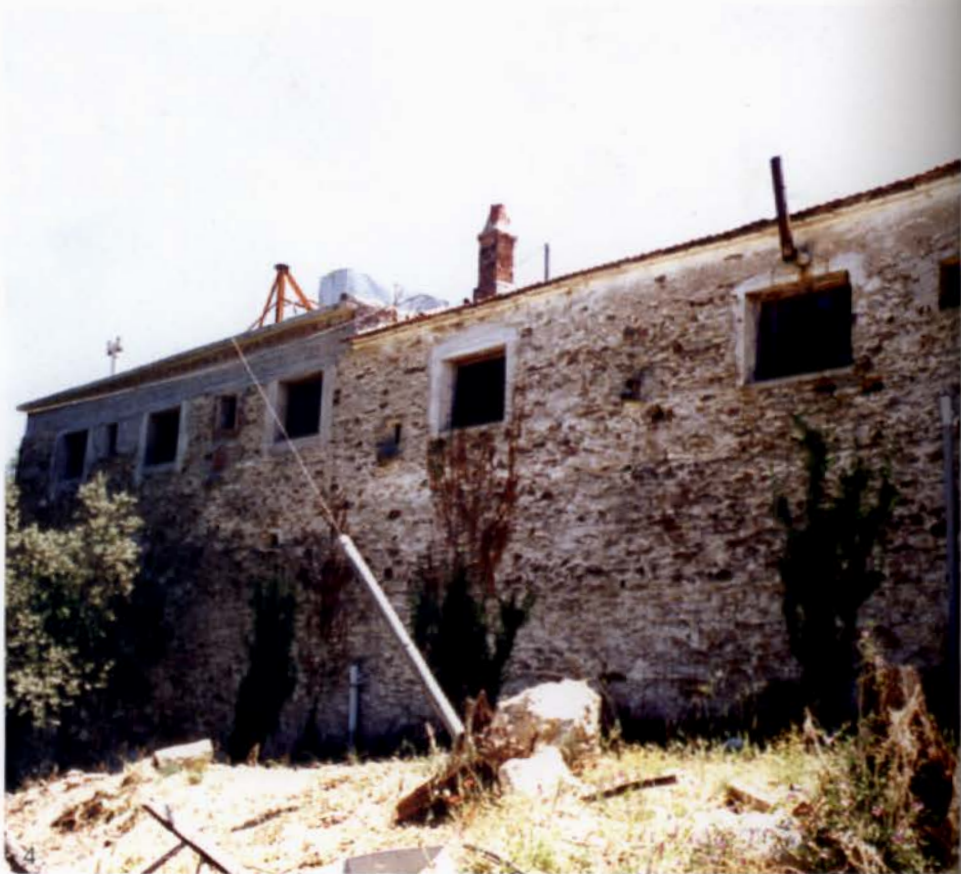
Ο 20ος αι. θα οδηγήσει το μοναστήρι σε μαρasmus για να επαναλειτουργήσει το 1979 ως γυναικείο.

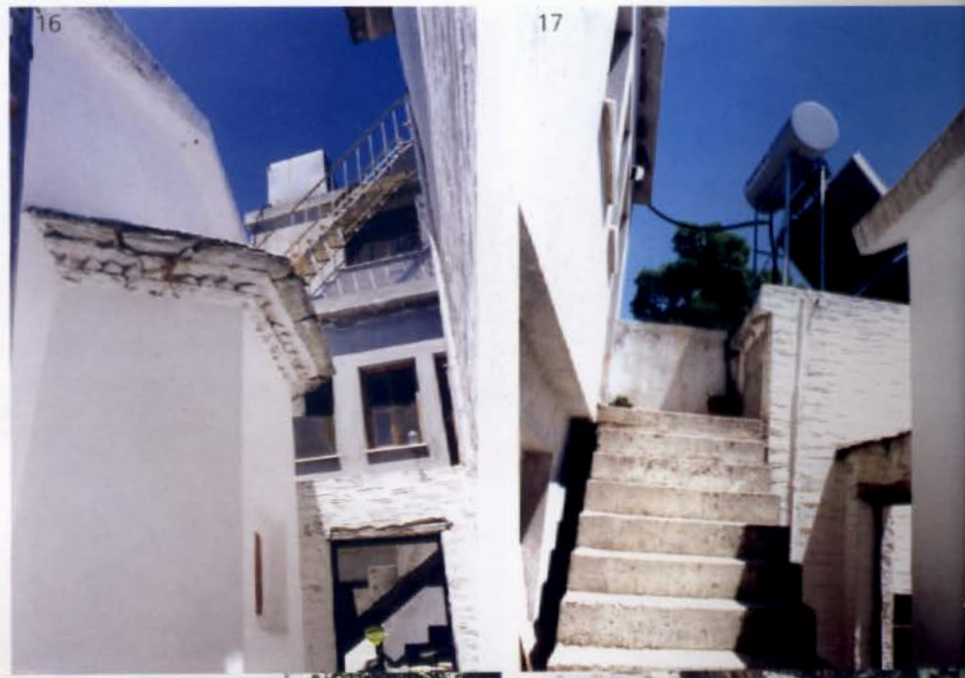
Σήμερα από το κτίσματο της ονοστή-  
 λωσης του 1834 διατηρούνται μόνο η  
 δυτική και βόρειο πτέρυγα των κελλιών  
 σε δύο ορόφους. Στο ισόγειο λειτουρ-  
 γούν χώροι υγιεινής και αποθήκες, ενώ  
 στον όροφο υπάρχουν κελλιά, εργοστή-  
 ριο ογιογραφίας και το ορχοντορίκι. Στη  
 δυτική πτέρυγα η ανοιχτή στοά στον όρο-  
 φο έχει πρόσφατα κλείσει με ξύλινη κο-  
 τασκευή "ραμποτέ", όπου έχουν ανοι-  
 χθεί μεγάλο παράθυρα (εικ. 10, 11, 12,  
 19).

Εικ. 15. Ι.Μ. Αγ. Σπυρίδωνος. Β πτέρυγα.  
 Νέα κτίσματα.

Εικ. 16. Ι.Μ. Αγ. Σπυρίδωνος. Β πτέρυγα.  
 Προσθήκες με εμφανείς  
 εγκαταστάσεις.

Το καθολικό, διατηρητέο κύμα, όπως και όλη η μονή, υπό την 7η Εφορεία Βυζαντινών Αρχαιοτήτων, μεταλληγαμένο κυριολεκτικό σε όγκο και μορφή, σχεδόν εφάπτεται των γύρω πτερυγών αφού και αυτές επεκτάθηκαν με στέγαστρα καταργώντας ταυτόχρονα τις ανοιχτές στοές στο ισόγειο και στον όροφο.

Προκλητικό εμφανείσι οι εγκαταστάσεις ξεπερνούν το ύψος των κτιρίων ακόμη και του καθολικού επιτεινοντας περισσότερο την δομική και αισθητική αναρχία που επικρατεί.

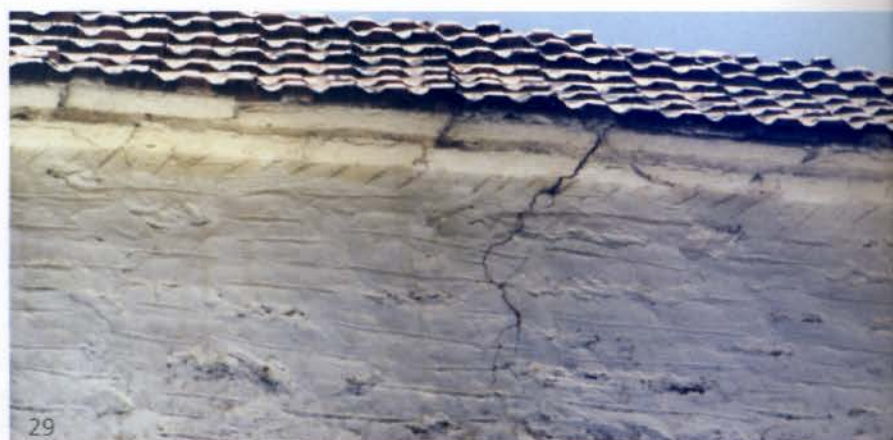
Εικ.28. Ι.Μ. Αγ. Σπυρίδωνος. ΒΔ πλευρά.  
Ρηγματώσεις λιθοδομής.

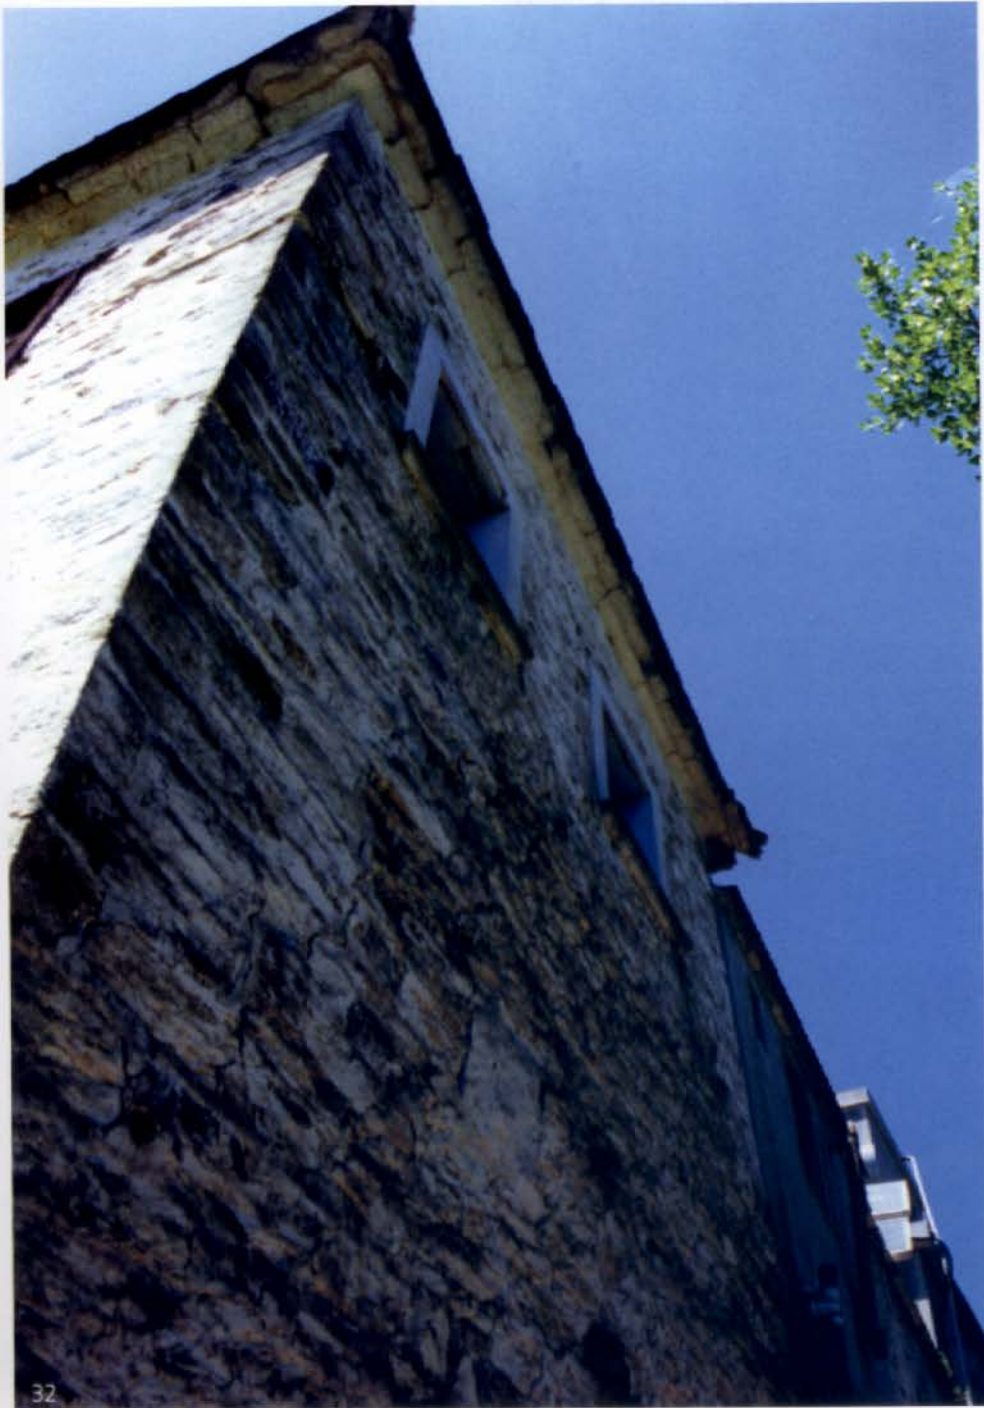
Εικ.31. Ι.Μ. Αγ. Σπυρίδωνος. Β όψη.  
Προσθήκη καθ' ύψος.
