Κ Α Τ Α Γ Ρ Α Φ Η  
Μ Ο Ν Α Σ Τ Η Ρ Ι Ω Ν  
Ν . Μ Α Γ Ν Η Σ Ι Α Σ

Τμήμα Μαγνησίας

Είναι μια προσέγγιση, από τη σκοπιά του μηχανικού, που καταγράφει την υπάρχουσα κατάσταση, κάνει προτάσεις άμεσας και μακροπρόθεσμης αντιμετώπισης ονοδεικνύοντας ταυτόχρονα την ανεκτίμητη πολιτιστική αξία αυτών των μνημείων.

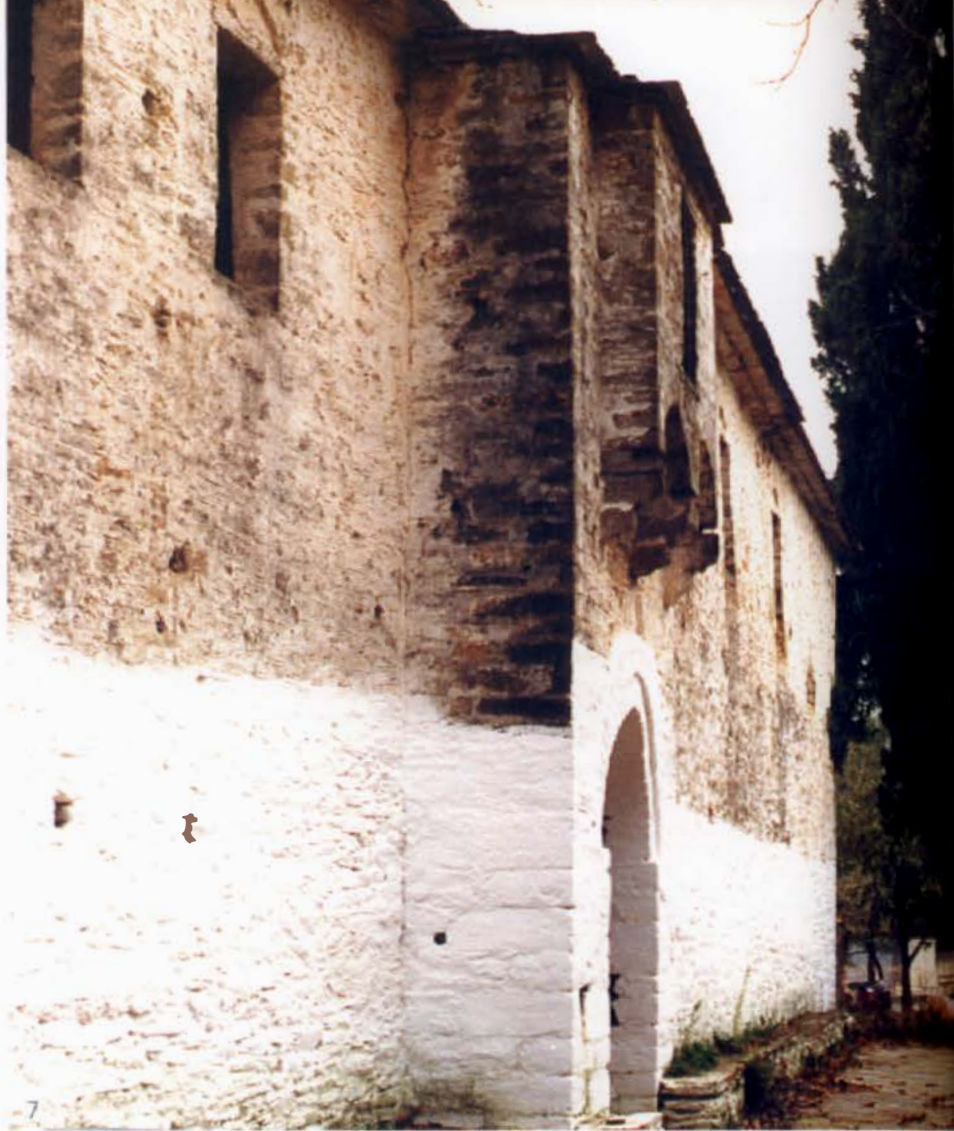
Εικ.6. Ι.Μ. Αγ. Αθανασίου Λαύκου.  
Δ όψη.

Εικ.7. Ι.Μ. Αγ. Αθανασίου Λαύκου.Δ όψη,  
πύλη εισόδου.

Η κεντρική πύλη στη δυτική όψη της μονής, προβάλλει εντυπωσιακό καθώς προεξέχει σε όλο το ύψος της πτέρυγος ειδικό στον όροφο όπου διαμορφώνεται δεύτερο επίπεδο προς το έξω στηριζόμενο σε πέτρινο φουρούσιο με κεντρικό παράθυρο στον άξονα του (εικ. 2, 6, 7). Η βοριά δίφυλλη ξύλινη πόρτα, επενδεδυμένη με λαμαρίνα, οδηγεί μέσω θολωτού διαβατικού στο εσωτερικό της αυλής.

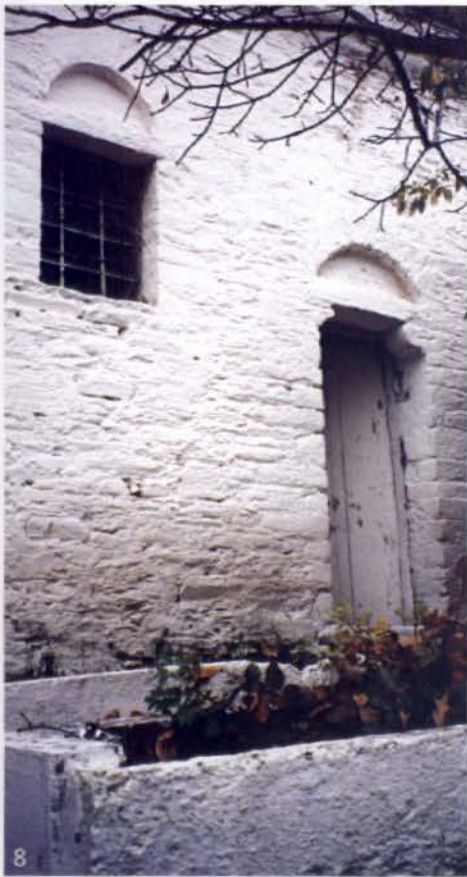
8

Εικ. 8. Ι.Μ. Αγ. Αθανασίου Λαύκου. Δ πτέρυγα. Βαηπτικοί χώροι ισογείου.

Στη δυτική πτέρυγα το ισόγειο χρησιμοποιούνταν ως στάβλος και αποθήκες (εικ. 8), ενώ στον όροφο πάνω από το διαβατικό βρίσκονται τα κελιά των μοναχών. Είναι μικροί χώροι προσπελάσιμοι από γραφική ξυλόστεγη ανοιχτή στοά, διαθέτουν τζάκι και σήμερα φιλοξενούν τους προσκυνητές της μονής (εικ. 9, 10, 11, 12). Η νότια πτέρυγα διαμορφώνει διώροφη στοά με τοξοστοιχίες στο ισόγειο και λιθόκτιστο υποστυλώματα που συνεχίζουν στον όροφο και στηρίζουν την ξύλινη στέγη (εικ. 13, 14). Στη

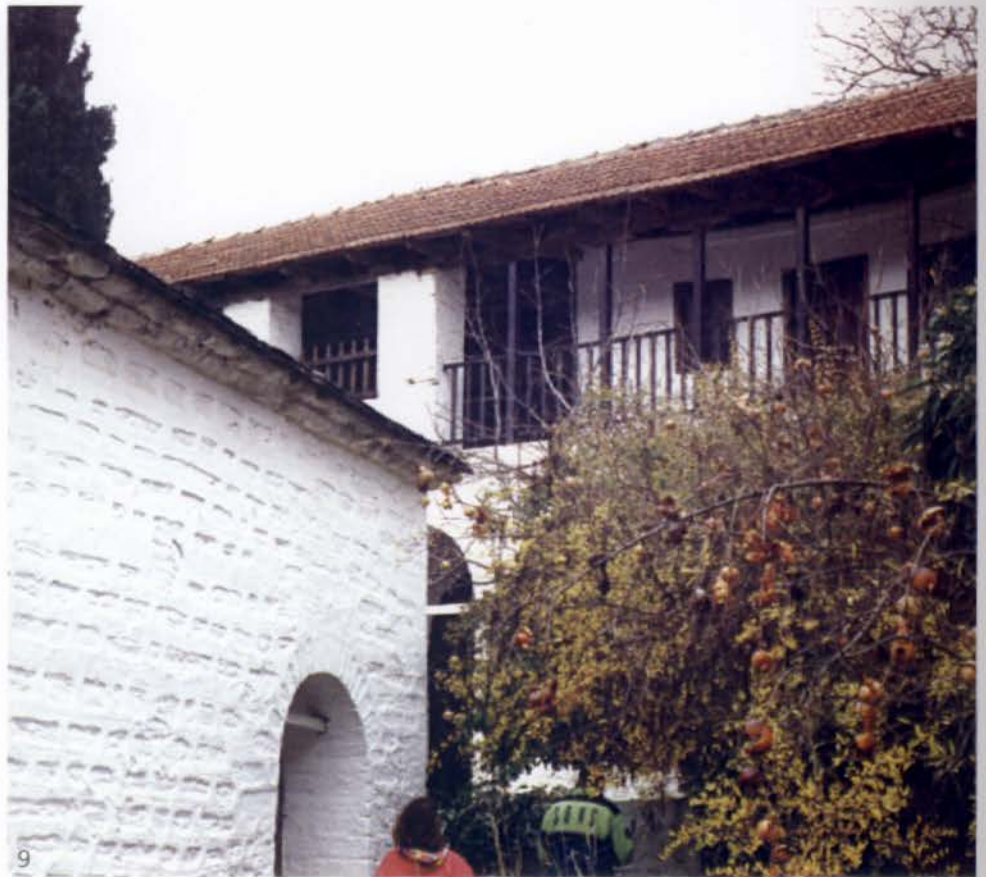
9

Εικ. 9. Ι.Μ. Αγ. Αθανασίου Λαύκου. Δ πτέρυγα κελλιών.

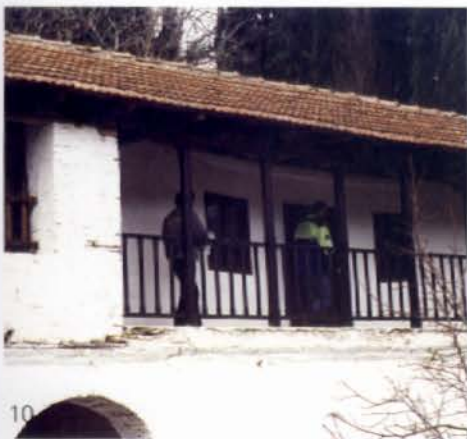
10

Εικ. 10. Ι.Μ. Αγ. Αθανασίου Λαύκου. Δ πτέρυγα. Όραφος κελλιών.

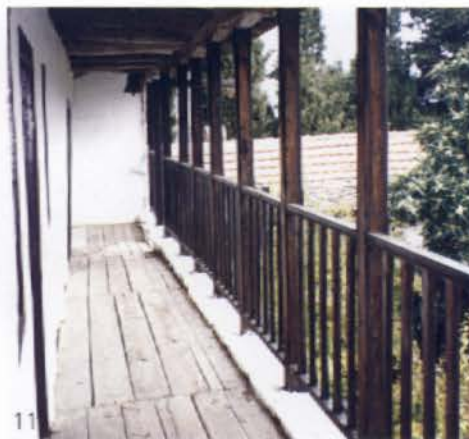
11

Εικ. 11. Ι.Μ. Αγ. Αθανασίου Λαύκου. Δ πτέρυγα. Ξυλόστεγη αναικλή στοά.

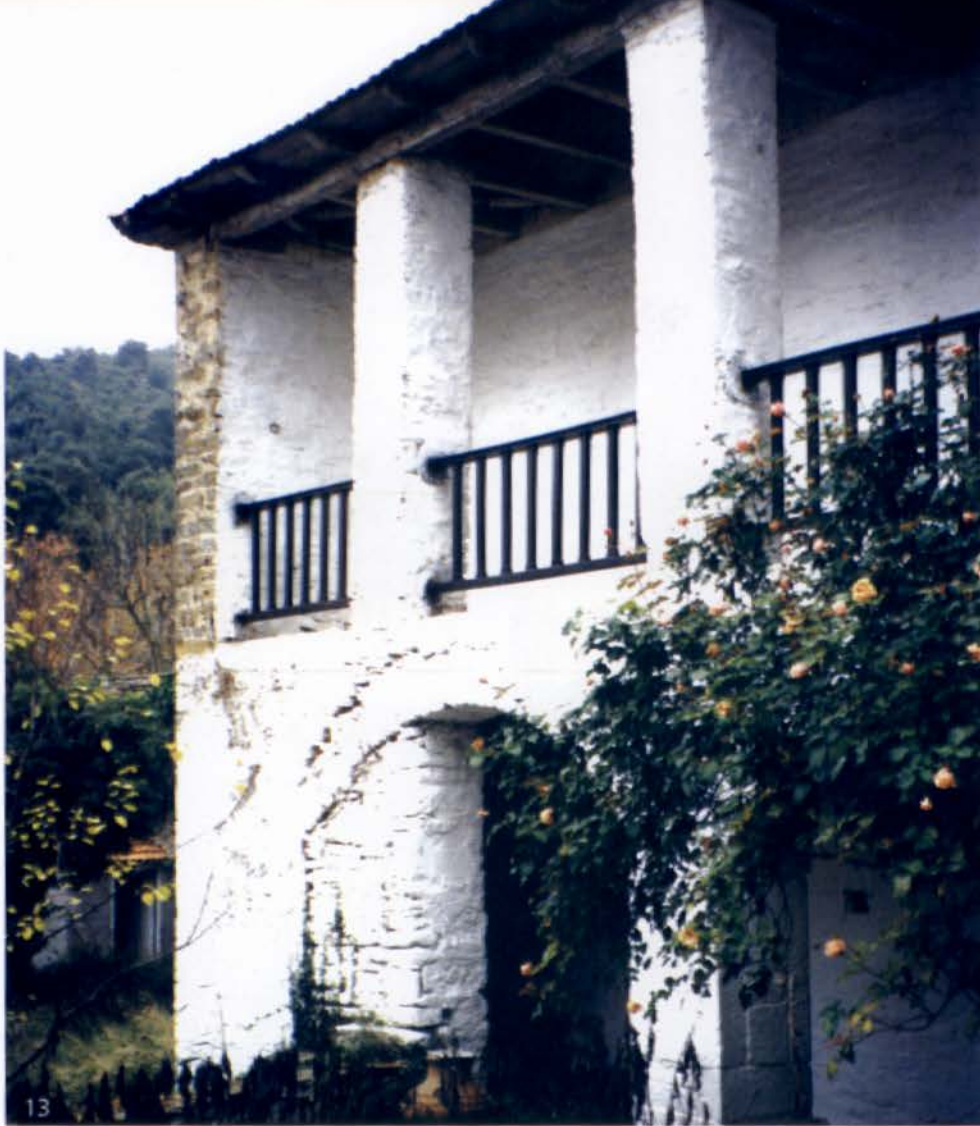
13

Εικ.13. Ι.Μ. Αγ. Αθανασίου Λούκου. Ν πτέρυγα.

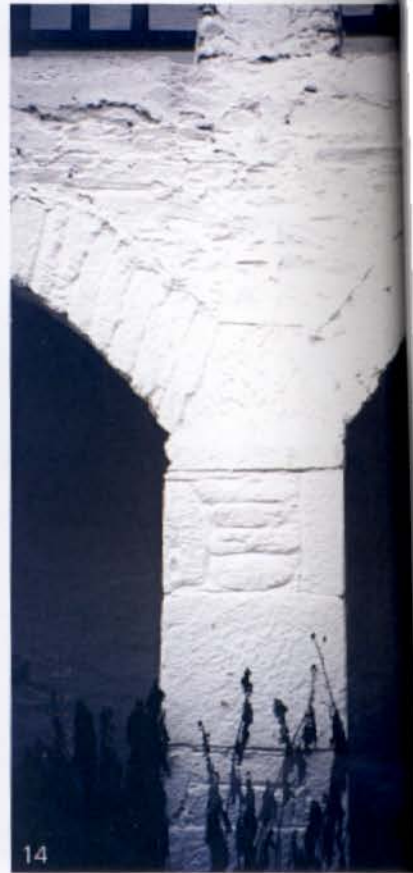
14

Εικ.14. Ι.Μ. Αγ. Αθανασίου Λούκου. Ν πτέρυγα. Λεπτομέρεια υποστηλώματος.

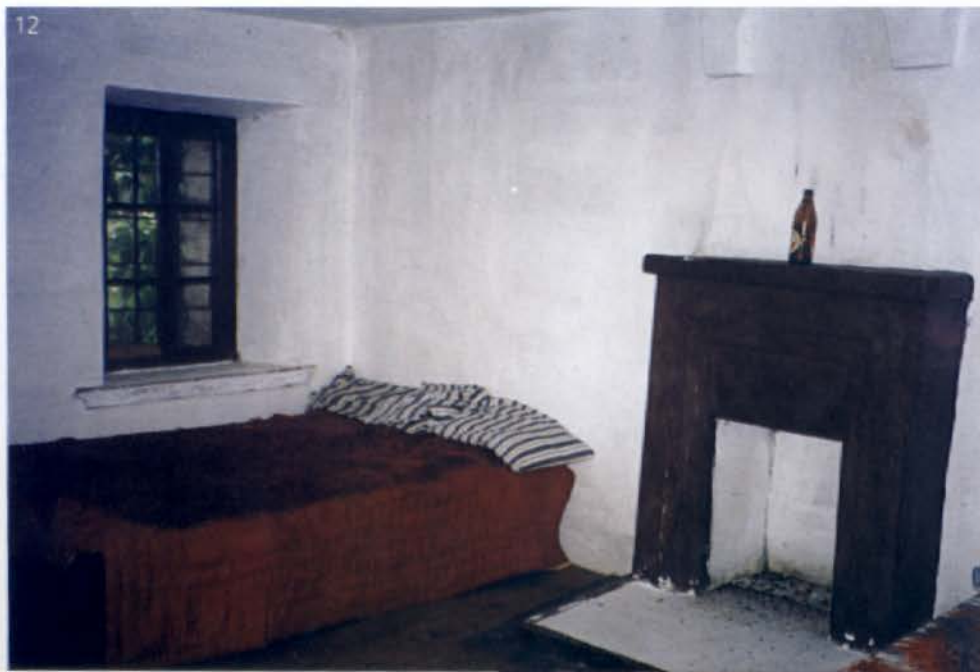
12

Εικ.12. Ι.Μ. Αγ. Αθανασίου Λούκου. Δ πτέρυγα. Εσωτερικό κελλίο.

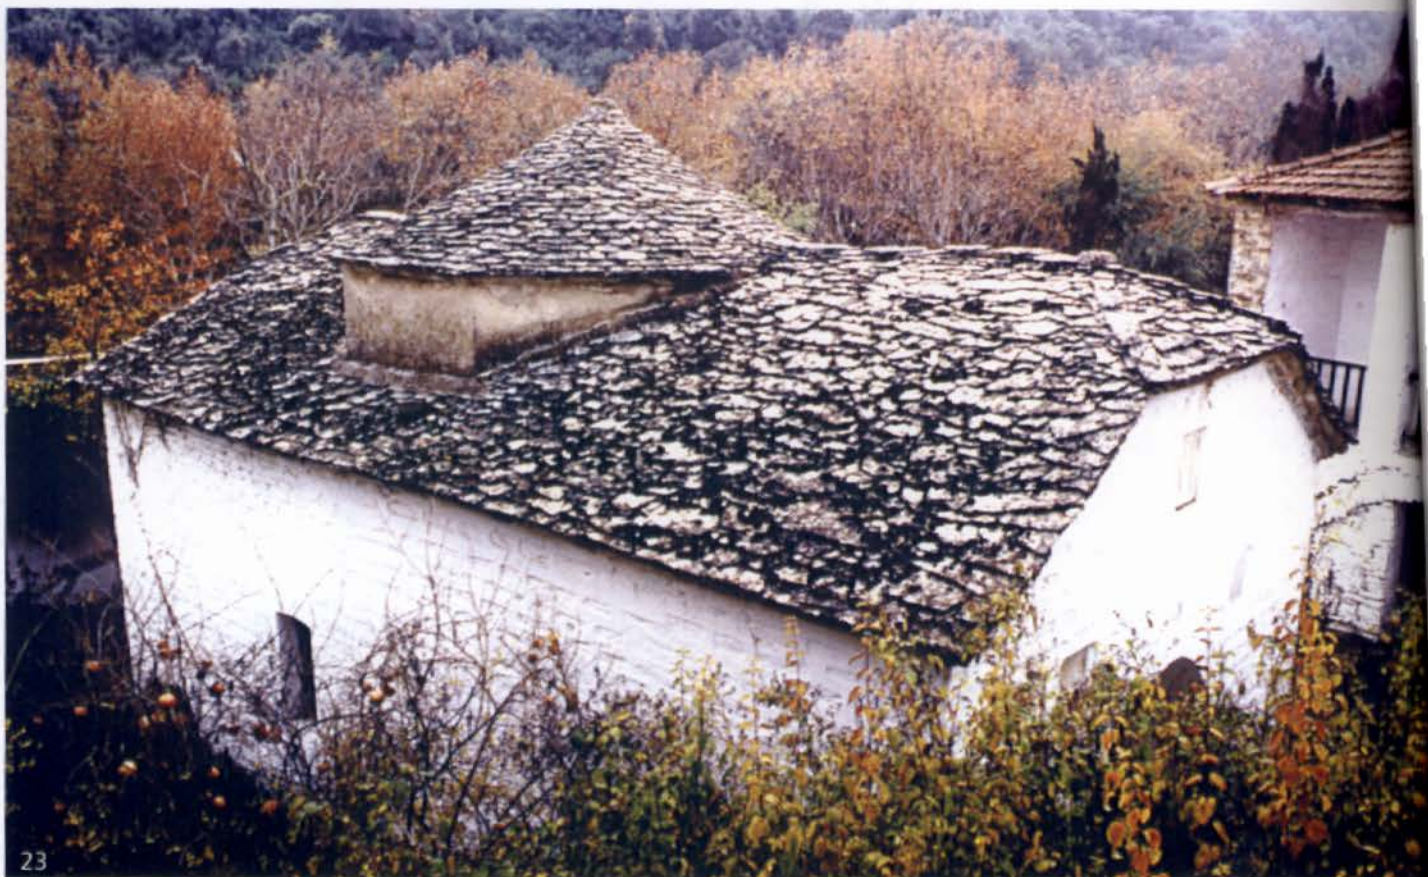
Εικ.23. Ι.Μ. Αγ. Αθανασίου Λαύκου.  
Στέγες καθολικού.

Εικ.24. Ι.Μ. Αγ. Αθανασίου Λαύκου.  
Τρούλλης καθολικού.

Το καθολικό στο μέσον το αυλής, ανήκει στον τύπο της μονόκλιτης βυζαντινής με χαμπλό εξογωνικό τυφλό τρούιλο, που φέρεται σε τέσσερα τόξα μέσω ισαρίθμων σφαιρικών τριγώνων. Ο κτιστός εξωνόρθκος στη δυτική όψη, αποκλείει ενιαίο σύνολο με τον κυρίως ναό και διαμορφώνει τοξωτά μεγάλα ανοίγματα στις τρεις πλευρές του. Στεγάζεται με δίρρικτη στέγη από οχιστολιθικές πλάκες και παρουσιάζει θλάση στη δυτική και ανατολική πλευρά. Το κτίσιμο της τοιχοποιίας είναι σχεδόν ισοδομικό. Το αρμοπλόγημα έγινε με παχύ στρώμα ασβεστοκονίας, στο οποίο έγιναν οριζόντιες και κάθετες χαρακιές με μυστρί (εικ. 21, 22, 23, 24).

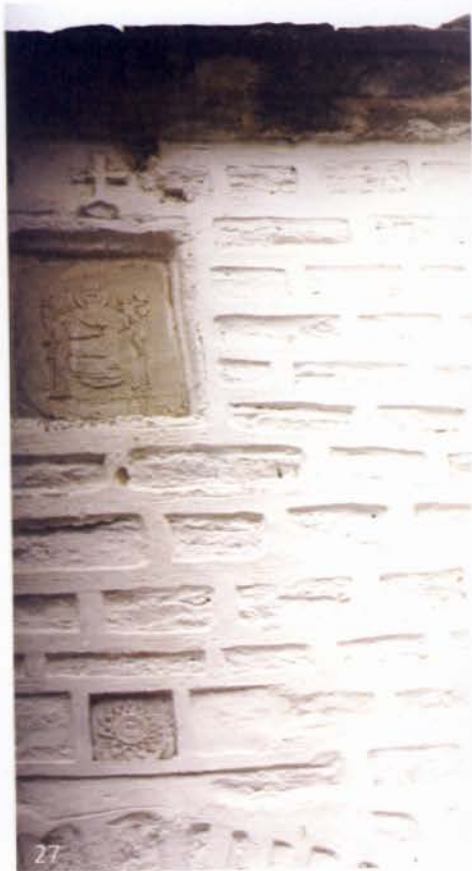
27

Εικ.27. Ι.Μ. Αγ. Αθανασίου Λαύκου.  
Καθολικό. Κόχη ιερού.  
Λιθανάγλυφα.

Οι εξωτερικοί τοίχοι του καθολικού, στολίστηκαν με λιθανάγλυφες σκηνές έργα και αυτά του γλύπτη Μίλιου. Ανάμεσα τους ξεχωρίζουν τα τέσσερα λιθανάγλυφα της θείας λειτουργίας που αποτελούν ποράθεση στιγμιότυπων σε πλόκες τοποθετημένες στην κόγχη του ιερού. Στην πρώτη από αριστερά διακρίνεται ο Αγ. Αθανάσιος να χοροστατεί, στη δεύτερη δυο φτερωτοί άγγελοι κρατούν σταυρό με χαραγμένο το ΙC ΧC ΝΙ ΚΑ, στη τρίτη ο Αγ. Αθανάσιος παραλαμβάνει το Αγ. Δισκοπότηρο και στην τέταρτη είναι χαραγμένοι τέσσερις άγγελοι (εικ. 29, 30, 31).

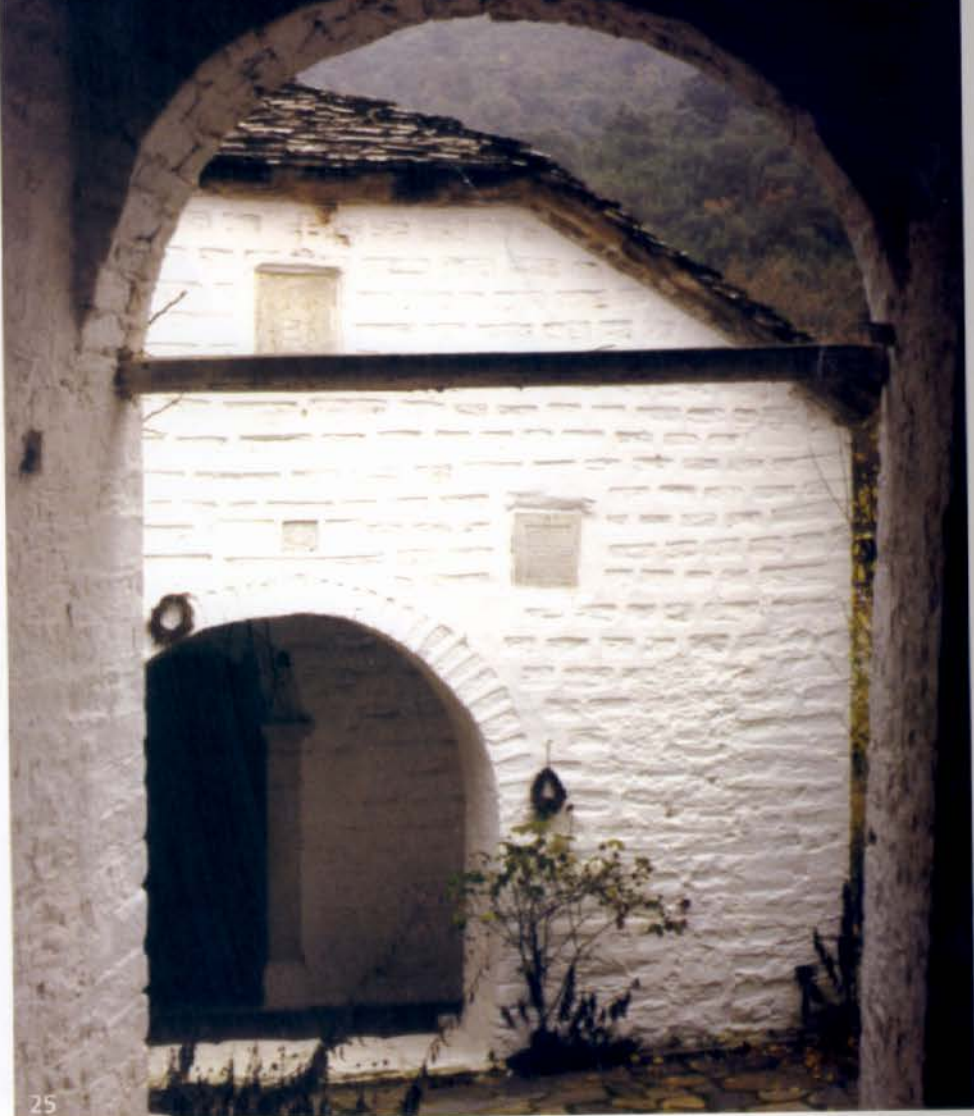
25

Εικ.25. Ι.Μ. Αγ. Αθανασίου Λαύκου.  
Είσοδος καθολικού. Όψη από  
διαβατικό.

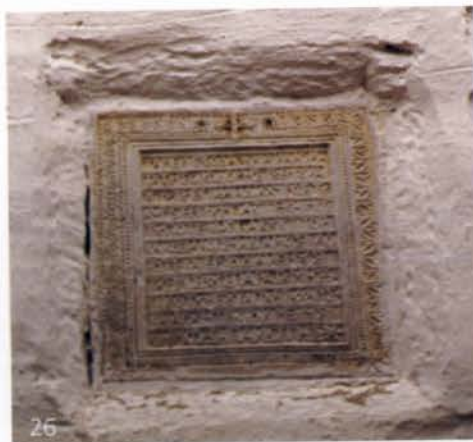
26

Εικ.26. Ι.Μ. Αγ. Αθανασίου Λαύκου.  
Δ όψη καθολικού. Λιθανάγλυφη  
επιγραφή.

Στην πρόσοψη τρεις σκολιστές επιγραφές μας πληροφορούν για τον κτίτορα Στέργιο Μπασδέκη, τον ηγούμενο Ευγένιο και τον ιερομόναχο Γρηγόριο με την σύμπραξη των οποίων χτίστηκε το μοναστήρι. Οι επιγραφές του Μίλιου, σύμφωνα με τον Κ. Μακρή, "είναι πραγματικές γλυπτικές συνθέσεις. Γράμματα, κοσμήματα και παραστάσεις είναι στοιχεία ομαγενών συνόλων, εκτελεσμένα με συνέπεια και ενιαία αντίληψη". Στις επιγραφές διακρίνεται η μεγαλογράμματη συνεχιζόμενη βυζαντινή γραφή, που πλαισιώνεται από φυτικό και ζωικό διάκοσμο (εικ. 25, 26, 27, 28).

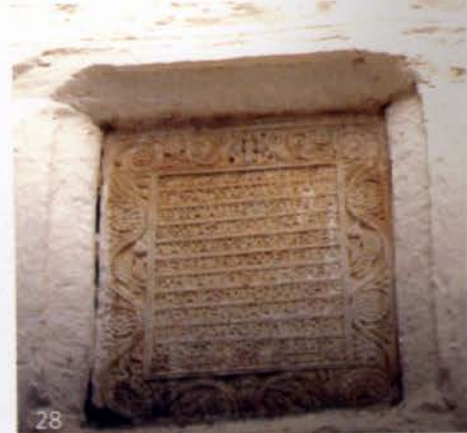
28

Εικ.28. Ι.Μ. Αγ. Αθανασίου Λαύκου.  
Δ όψη καθολικού.  
Λιθανάγλυφη επιγραφή.

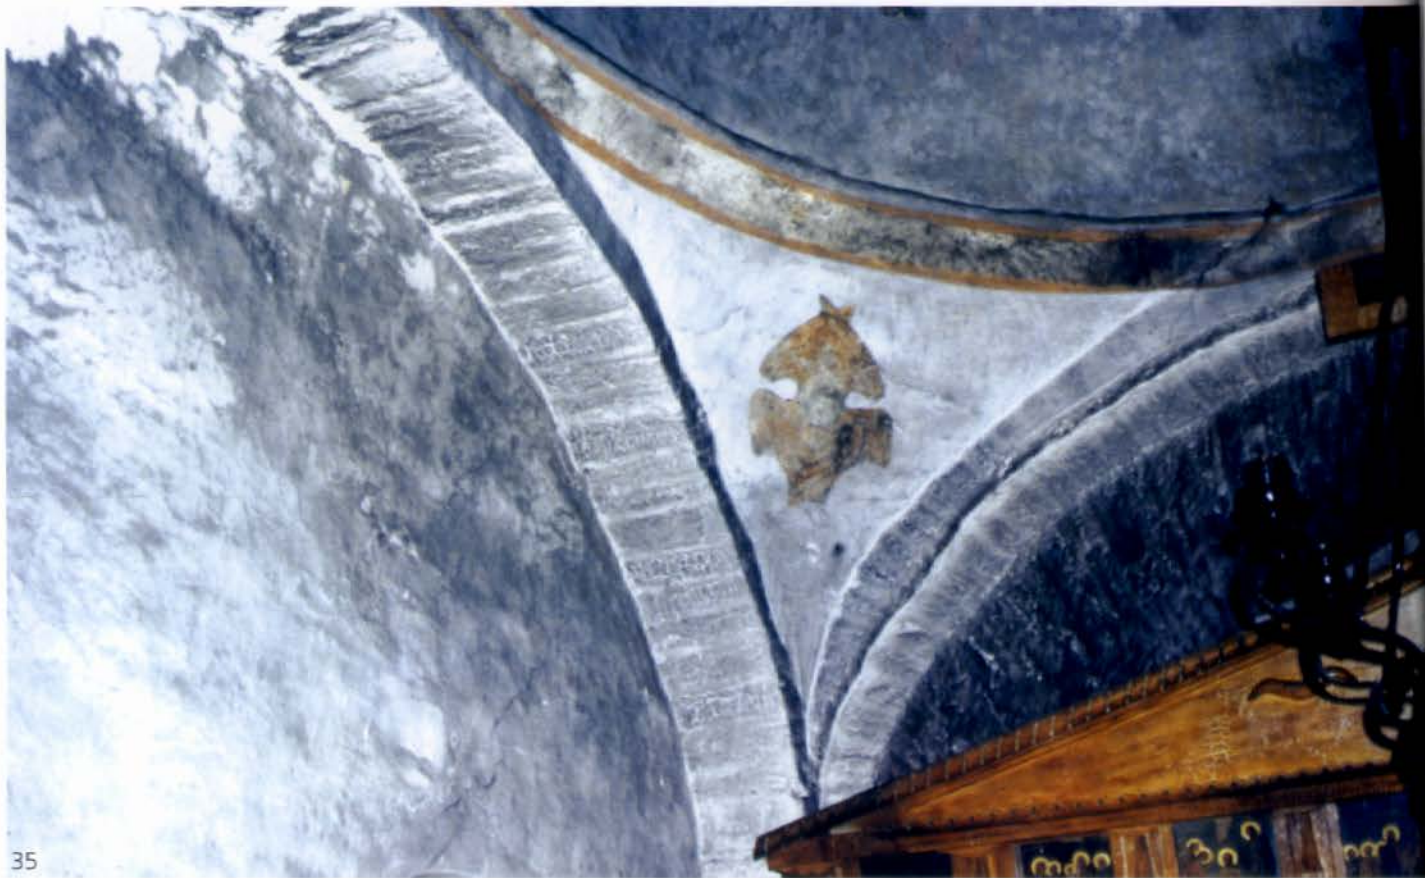
35

Εικ. 35. Ι.Μ. Αγ. Αθανασίου Λαύκου,  
Εσωτερικό καθολικού

Στο εσωτερικό του καθολικού τοιχογραφίες σήμερα διακρίνονται στο σφαιρικό τρίγωνο όπου τέσσερις άγγελοι "στηρίζουν" τον τρούηλο στο κέντρο του θόλου του οποίου δεσπόζει η μορφή του Παντοκράτορα Χριστού με τρεις αγγέλους γύρω του. Κατά τον Κ. Μακρή, λόγω της απλοϊκής τεχνολογίας που πορουσιάζουν οι αγιογραφίες, ο άγνωστος αγιογράφος πρέπει να δούλεψε μετά το 1890. Στο 1960 η αυθαίρετη, άτεχνη επέμβαση στις τοιχογραφίες μείωσε την αξία του έργου. Οι επιφάνειες περάσθηκαν με πλαστικό προσιμογόλοζο χρώμα καλύπτοντας οκόμη και ακραία τμήματα των μορφών (εικ. 33, 34, 35, 36).

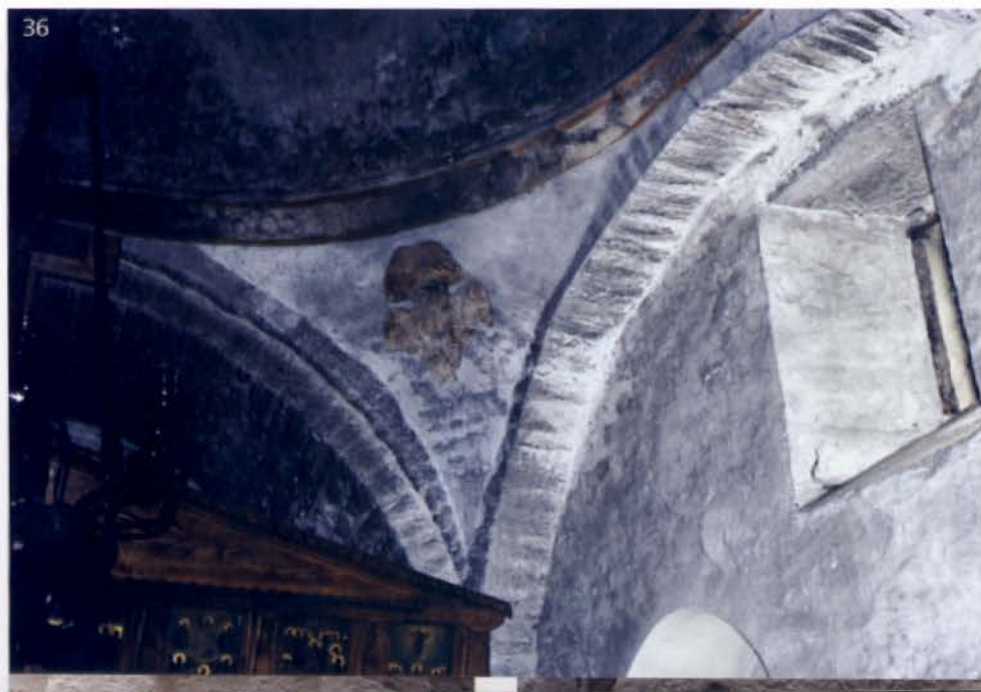
36

Εικ. 36. Ι.Μ. Αγ. Αθανασίου Λαύκου,  
Εσωτερικό καθολικού.

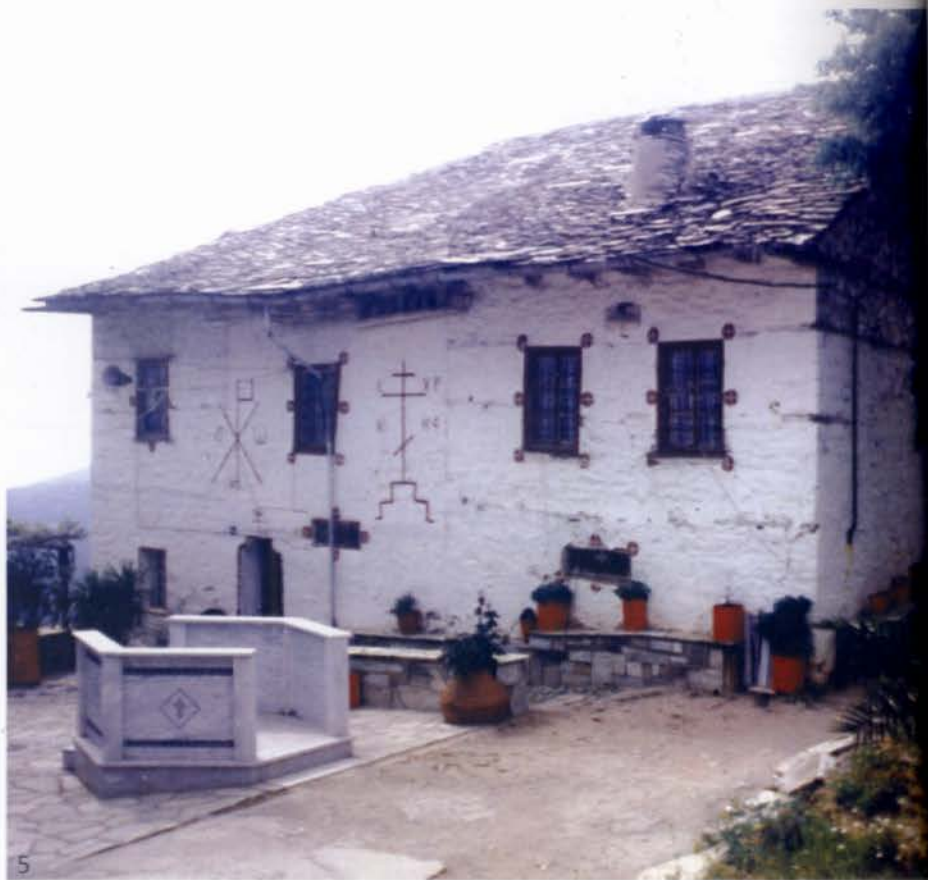
- Εικ.5 Ι.Μ.Αγίας Τριάδας.  
Δ πλευρά. Παλαιά πτέρυγα κεληλιών
- Εικ.6 Ι.Μ. Αγίας Τριάδας. Δ πλευρά.  
Παλαιό κτίσιμο κεληλιών.  
Εσωτερικός χώρος.

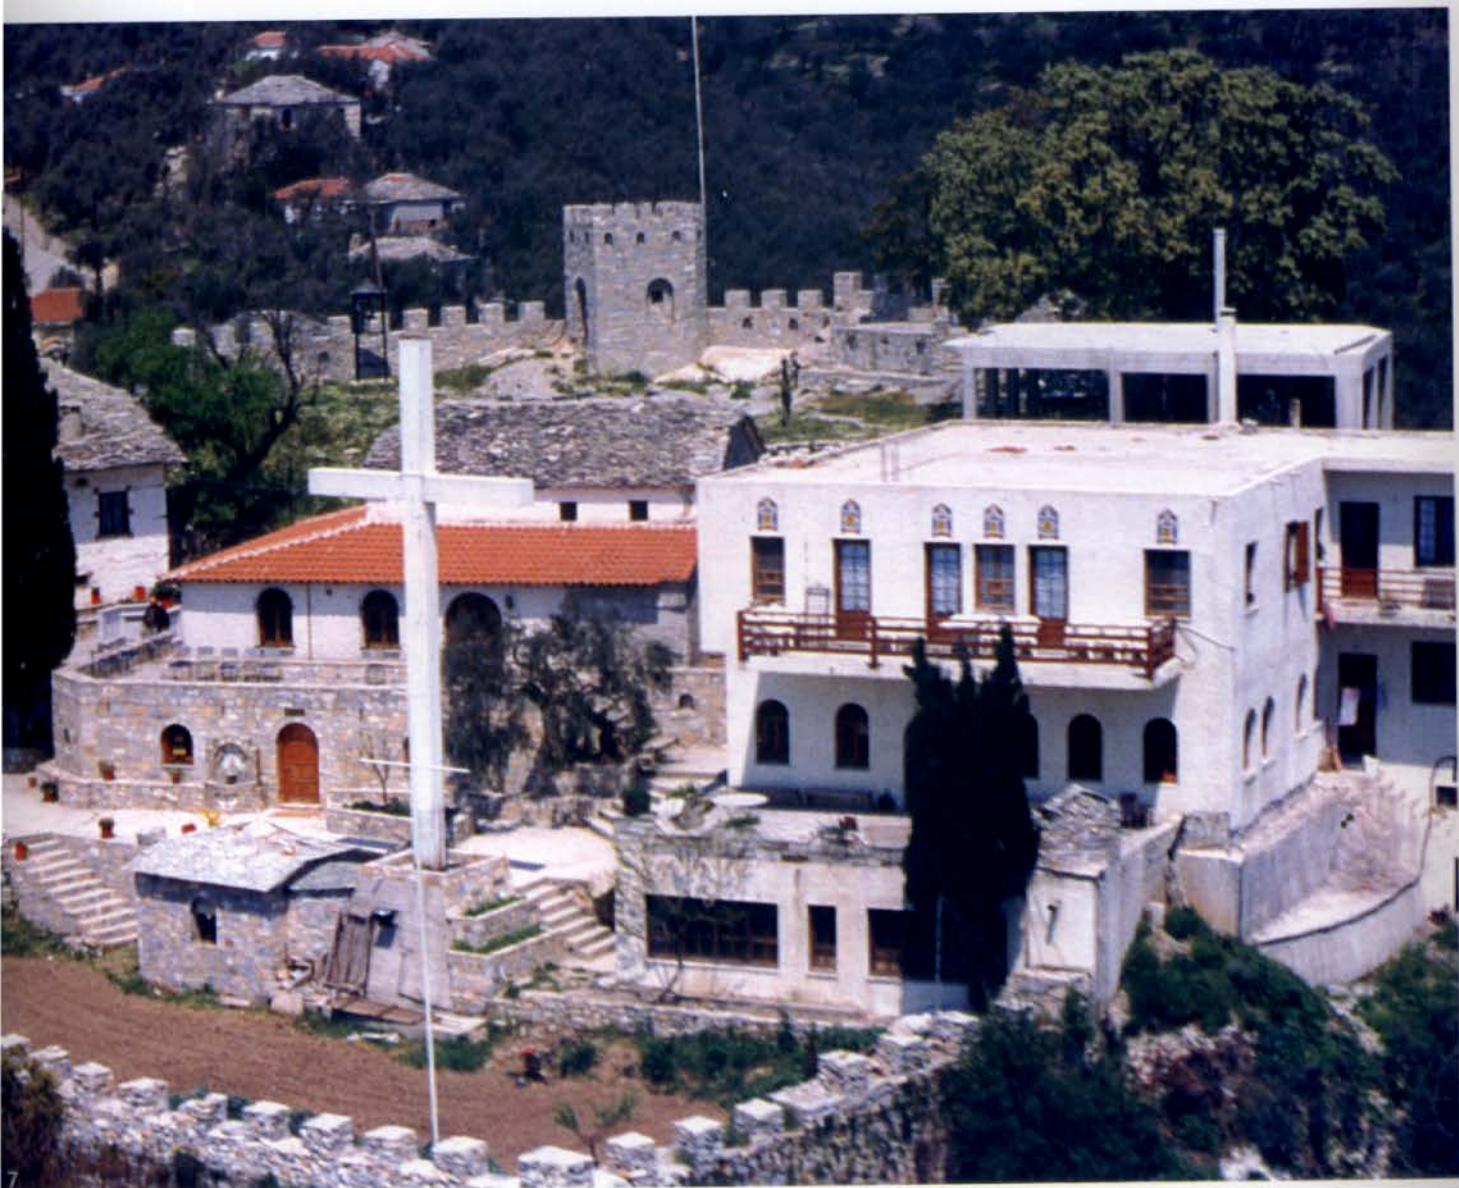
Εικ.7 Ι.Μ. Αγίας Τριάδας. Γενική άποψη. Ν όψη καθολικού

(εικ.11). Αρχικά είχε δύο εισόδους στη νότιο και δυτική όψη ενώ στη βόρειο μικρό παράθυρο. Τελευταίο όμως ο όγκος του σχεδόν τριπλοσιάστηκε καθώς προστέθηκε το 1993 κλειστός εξωνάρθηκος στη δυτική πλευρά, στη συνέχεια το 1994 εσωτερικό περίστωο στη νότιο και δυτική πλευρά και πρόσφατα δεύτερο περίστωο, σε χαμηλότερη στάθμη, στη νότιο πλευρά που χρησιμεύει κυρίως ως εκθεσιακός χώρος της μονής (εικ.7).

Τέλος αναφέρουμε ότι στο καθολικό υπάρχουν δύο παρεκκλήσια, του Αγίου Αθανασίου του Αθωνίτου στο νότιο κλίτος και της Παναγίας Γοργοϋπηκκού στο βόρειο, ενώ κατασκευάστηκε τελευταίο στο χώρο της αυλής προς νότιο και τρίτο παρεκκλήσι των αγίων Μυροφόρων (εικ.7).

Οι συνεχώς αυξανόμενες λειτουργικές ανάγκες της μονής, εξαιτίας της ιδιαίτερα αναπτυγμένης κοινωνικότητας, πιέζουν για όλο και μεγαλύτερες σύγχρονες κατασκευές με αποτέλεσμα να αλλοιώνεται ανησυχιακά η αρχική εικόνα του χώρου.

Τα παλαιότερα κτίσματα σιγά σιγά εγκαταλείπονται ή μεταμορφώνονται κυριολεκτικά με νέες επεμβάσεις, ενώ καινούργιο, αμφίβολης σύγχρονης αισθητικής, οικοδομούνται. Οι εκτεταμένες ανακαινιστικές δραστηριότητες κατέστρεψαν όλη την αρμονία και την ισορροπία του συνόλου που επιτεύχθηκε βάσει μιας ορισμένης και επεξεργασμένης λογικής. Κάποιο ενδιαφέροντα μορφολογικά στοιχεία, όπως οι φούρνοι, χάνονται ενσωματωμένοι ασφυκτικά στις νέες κατασκευές, ενώ το καθολικό δείχνει σχεδόν ανύπαρκτο από τη νότια πλευρά καθώς κυριορχούν οι μεγαλύτερες μεταγενέστερες προσθήκες. Το μεσαιωνικό κάστρο με τις επάλξεις και τον πύργο όπως ανοικοδομήθηκε, γραφικό στοιχείο στο χώρο, «σκηνικό» σήμερα στο οικοδομικό τοπίο, αδυνατεί να ανακαλέσει αίσλη του παρελθόντος.

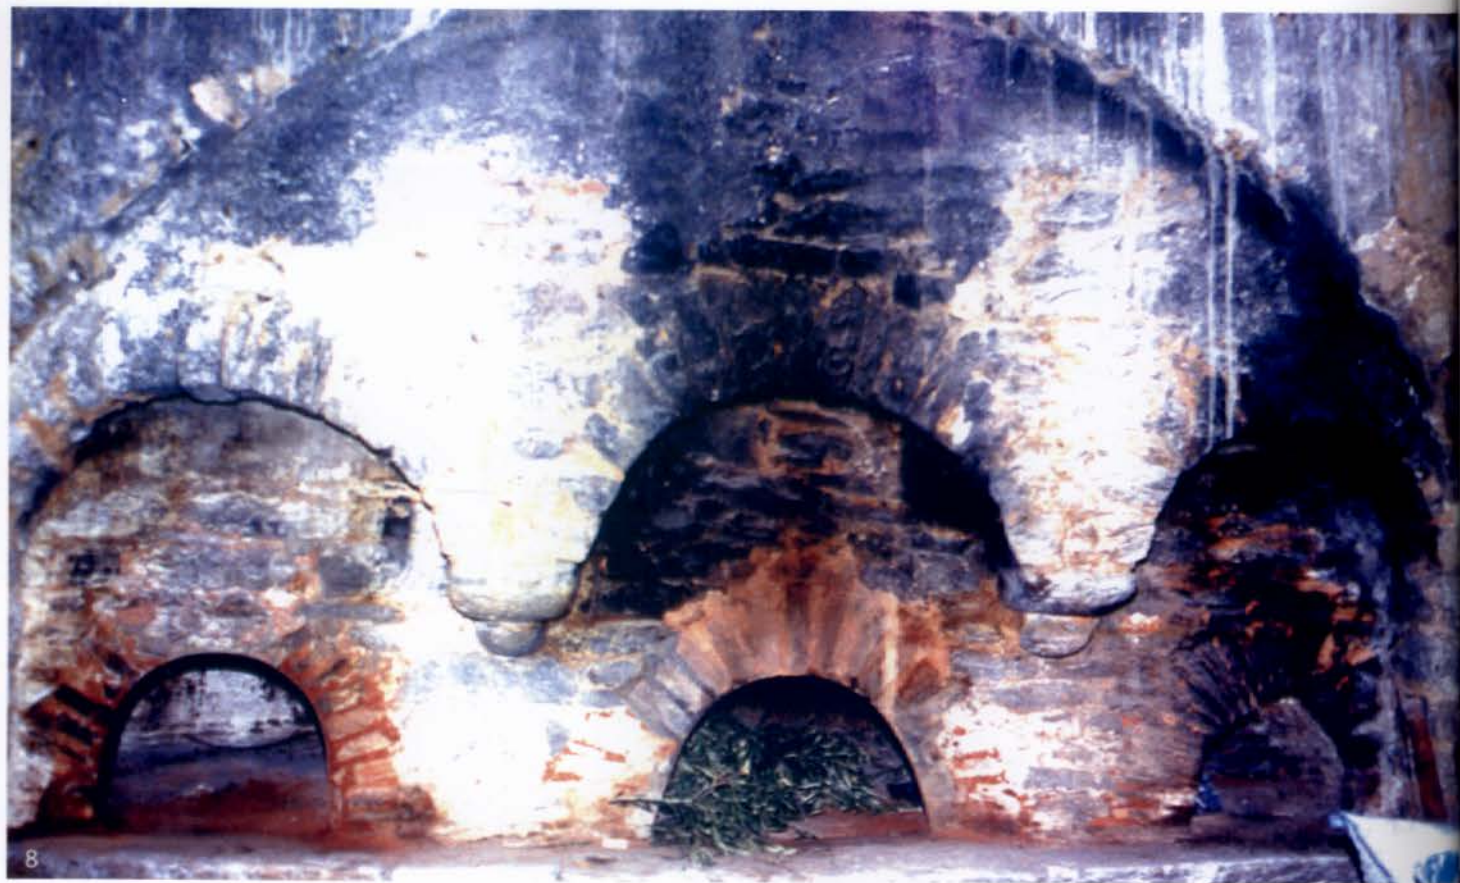
Εικ.8 Ι.Μ. Αγίας Τριάδας. ΒΑ πλευρά,  
Παλαιοί φούρνοι.

Εικ.9. Ι.Μ. Αγίας Τριάδας. ΒΑ πλευρά.  
Δομή εσωτερικού φούρνου.

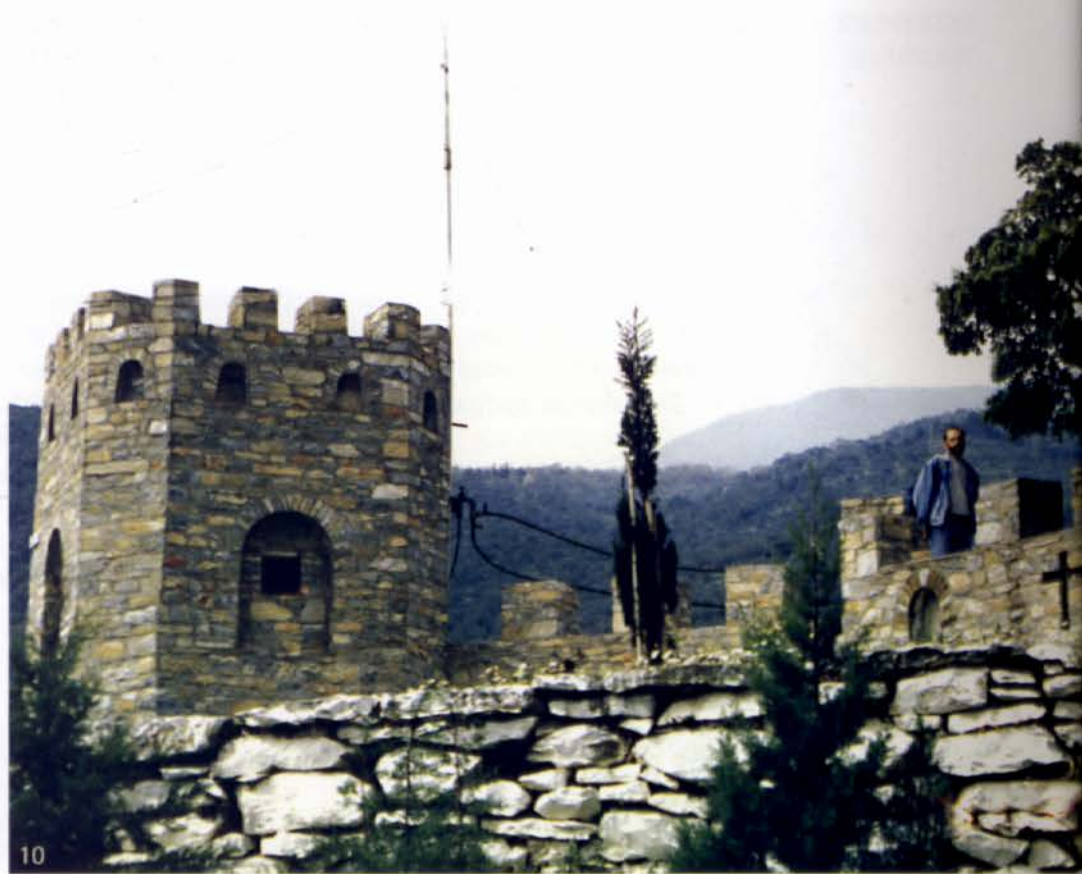
Στο πρόγραμμα ανακαίνισης της μονής (1992) περιελήφθη και η ανακατοσκευή του παλαιού μεσαιωνικού κάστρου, στη σκιά του οποίου αναπτυσσόταν η ζωή της Ι.Μ. Αγ. Τριάδας. Ο λιθόκτιστος περίβολος επεκτείνεται και συμπληρώνεται με οδοντωτές επάλξεις και ένας μικρός πύργος υψώνεται στο βορειοδυτικό όκρο (εικ.10).

Εικ. 10. Ι.Μ. Αγίας Τριάδας. Β πλευρά. Νέες επάλλξεις και πύργος.

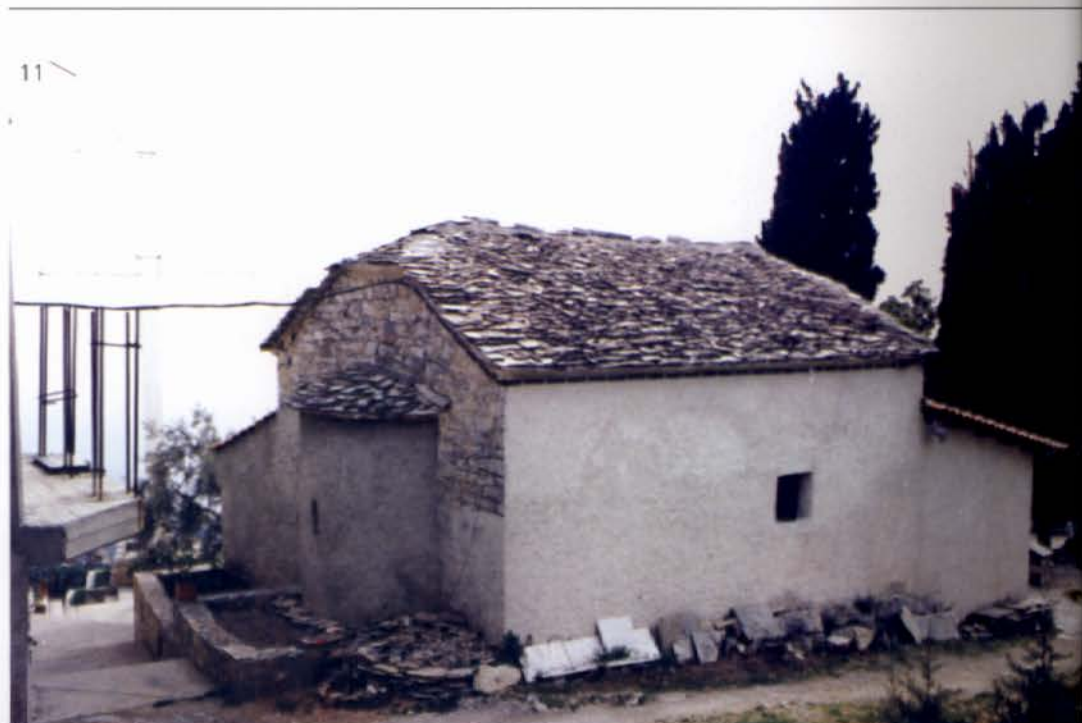
Εικ. 11. Ι.Μ. Αγίας Τριάδας. Καθολικό. ΒΑ όψη.

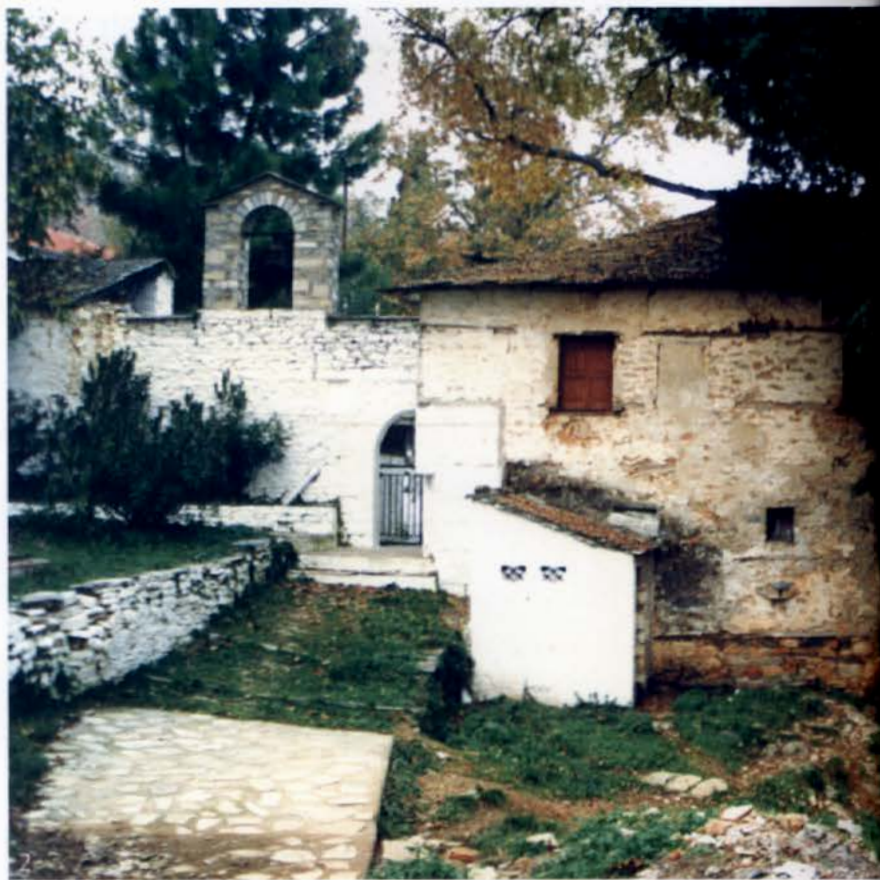
Το ξωκλήσι είσοδος στη δυτική πλευρά του περιβόλου οδηγεί στο εσωτερικό της. Αριστερά της εισόδου βρίσκεται εντοιχισμένη λιθανάγλυφη επιγραφή με χαραγμένο βυζαντινό ισόπλευρο σταυρό, λόγχη και σπόγγο. Στη βάση του σταυρού διακρίνεται χαραγμένο κείμενο με μεγαλογράμματα γραφή (εικ. 2, 3).

Εικ.2. Ι.Μ. Αγ. Ιωάννου Βυζίτσας. Δ όψη. Είσοδος μονής.

Επισημαίνεται η αναγκαιότητα της επισκευής της εισόδου της μονής και της περιτοίχισης καθώς και η συντήρηση του λιθόστρωτου μονοποτιού, που θα διευκολύνει την πρόσβαση των πιστών.

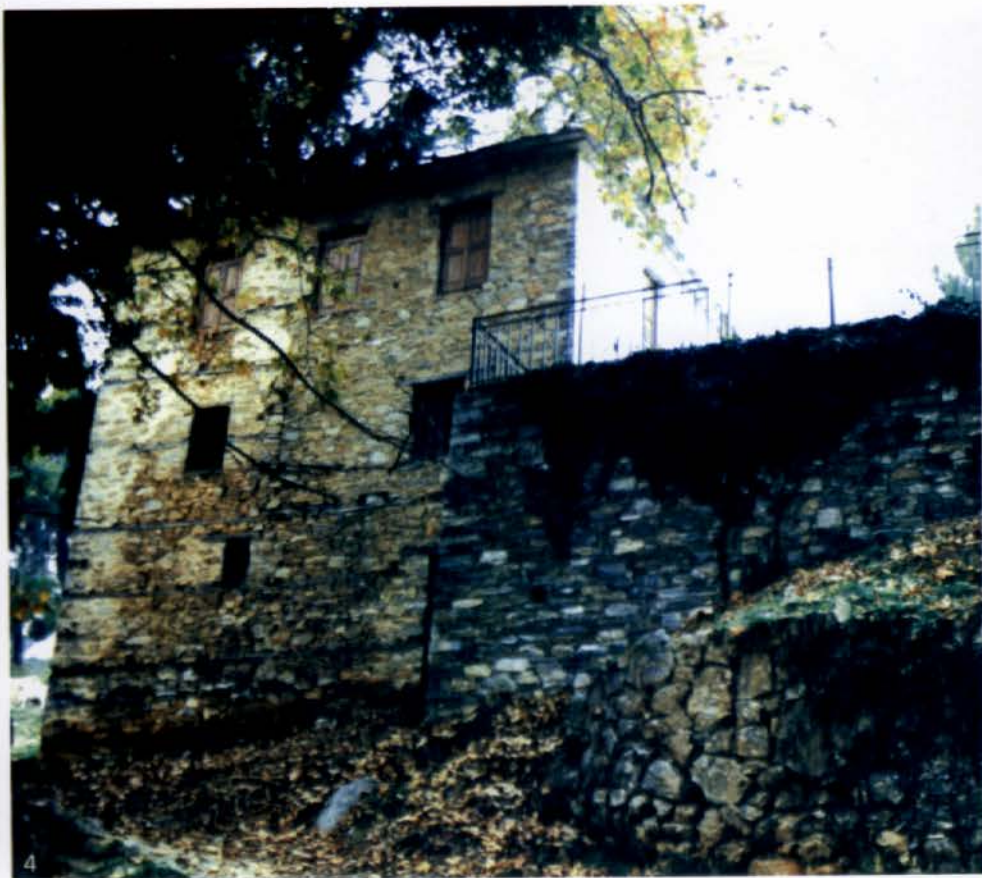
Στο νοτιοδυτικό άκρο το παλιό λιθόκτιστο με ξυλοδεσιές κτίσμα στέγαζε τα κελιά για τους μοναχούς και πιθανόν και για τους επισκέπτες. Ο αριθμός τους πρέπει να ήταν μεγάλος, μαρτυρώντας τη φιλόξενη διάθεση της μονής, γεγονός που τονίζεται ιδιαίτερο από τον Α. Φιλιππίδη "...έχει μέσα οντόδες ορκετούς δια μουσαφίρηδες...", αλλά και την οικονομική άνεση της μονής "...έχει ικανούς προσόδους..." (εικ. 4, 5, 6)

Εικ.4. Ι.Μ. Αγ. Ιωάννου Βυζίτσας.  
Ν όψη μονής.

Εικ.5. Ι.Μ. Αγ. Ιωάννου Βυζίτσας.  
ΝΑ όψη κτίριου κελλιών.

Εικ.6. Ι.Μ. Αγ. Ιωάννου Βυζίτσας.  
Α όψη κτίσματος κελλιών.

Γενικά ο χώρος έχει στοιχεία εγκατάληψης. Εκτός από τα καθολικά, που διατηρείται σε καλή κατάσταση, οι υπόλοιπες κατασκευές εμφανίζουν προβλήματα υγρασίας. Το κτίσμα των κελιών παρουσιάζει ρωγμές και χρειάζεται άμεσα επισκευή και συντήρηση.

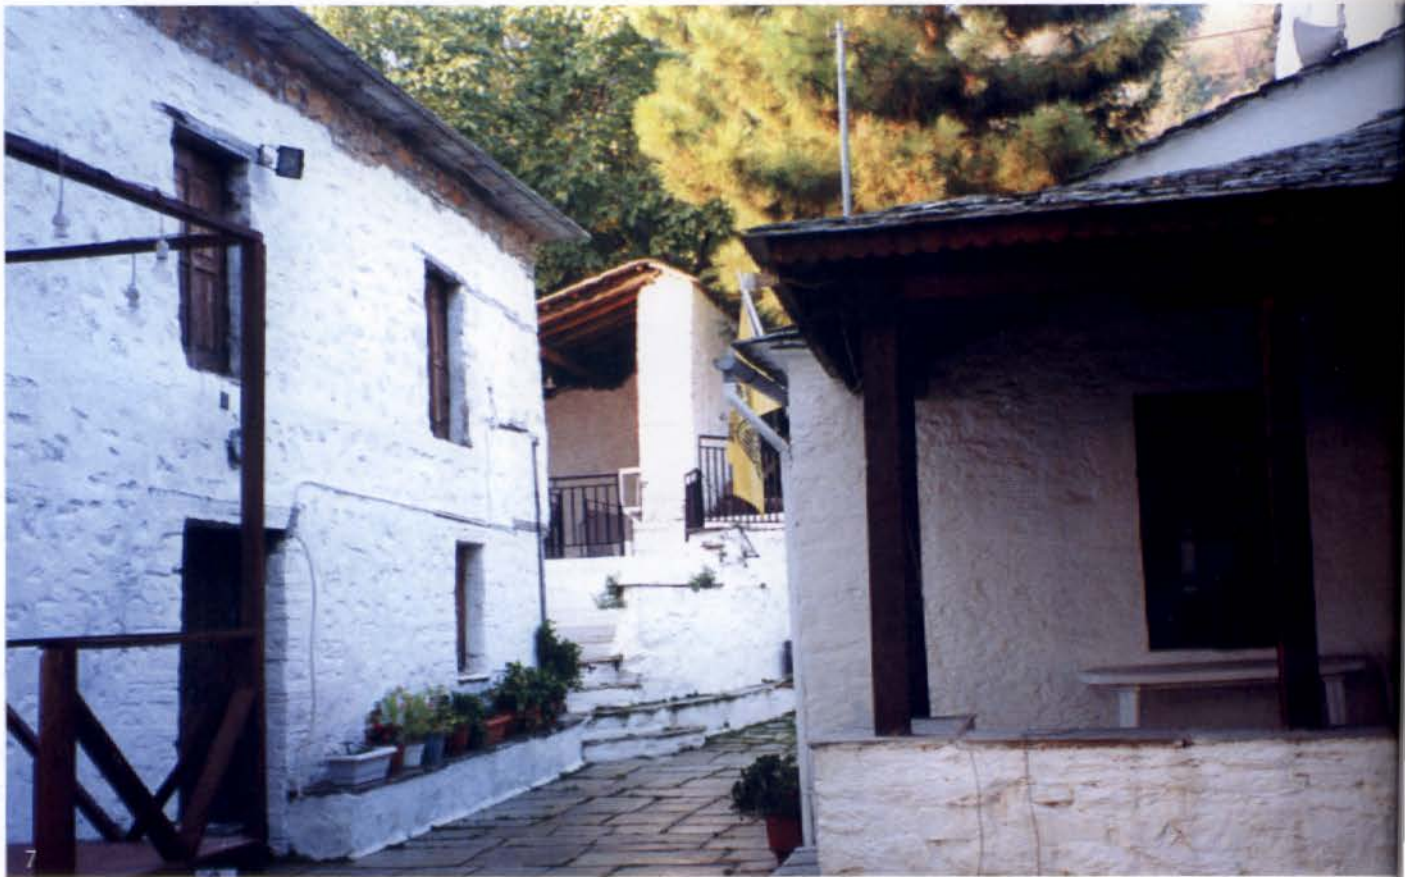
Στη βόρεια πλευρά το δάπεδο της αυλής υπερυψώνεται και περιβάλλεται με μεταλλικά κιγκλιδώματα, ενώ ξύλινο στέγαστρο καταλαμβάνει τη βορειοδυτική γωνία. Το κωδωνοστάσιο της μονής πάνω από την είσοδο είναι μεταγενέστερο (εικ. 7, 8).

Εικ.7. Ι.Μ. Αγ. Ιωάννου Βυζίτσας. Εσωτερική αυλή.

Στην αυλή η προσθήκη των κιγκλιδωμάτων είναι απαράδεκτη και δεν έχει καμία σχέση με τα ύφασ και την αισθητική του χώρου. Θα πρέπει να αποξηλωθούν και να κατασκευαστούν πεζούλια ή κάποια σιθαία ή ακόμη να τοποθετηθούν άλλα κιγκλιδώματα, περισσότερο εναρμονισμένα και μόνο όπου είναι απολύτως απαραίτητο.

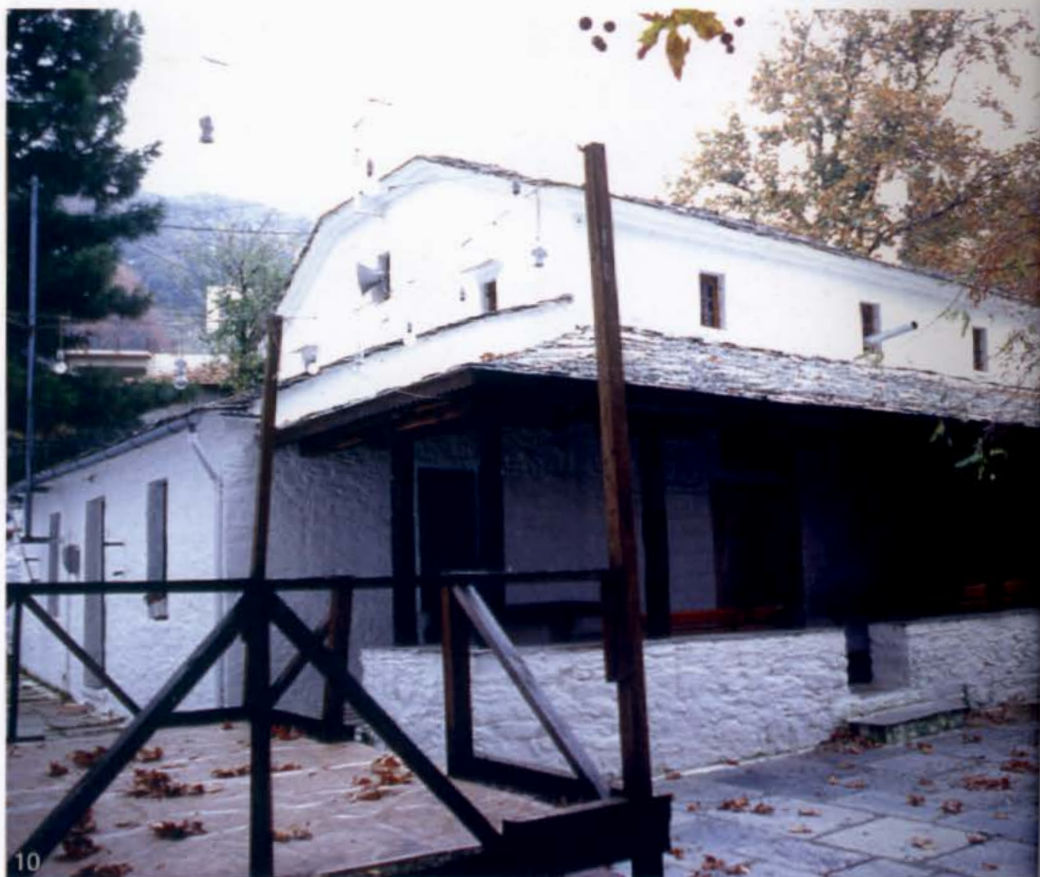
Το καθολικό βρίσκεται στο κέντρο του χώρου. Είναι τρίκλιτη βασιλική, μονόκοχη με θόλο και φουρνικά και η διερριχτη στέγη καλυμμένη με σχιστολιθικές πλόςες, παρουσιάζει θλόση στην ανατολική και δυτική πλευρά (εικ. 9). Τη νοτιοδυτική γωνία περιβάλλει ανοιχτή ξυλόστεγη στοά (εικ. 10, 11, 12, 13).

Εικ.9. Ι.Μ. Αγ. Ιωάννου Βυζίτσας. Καθολικό. Δ όψη. Εισόδος.

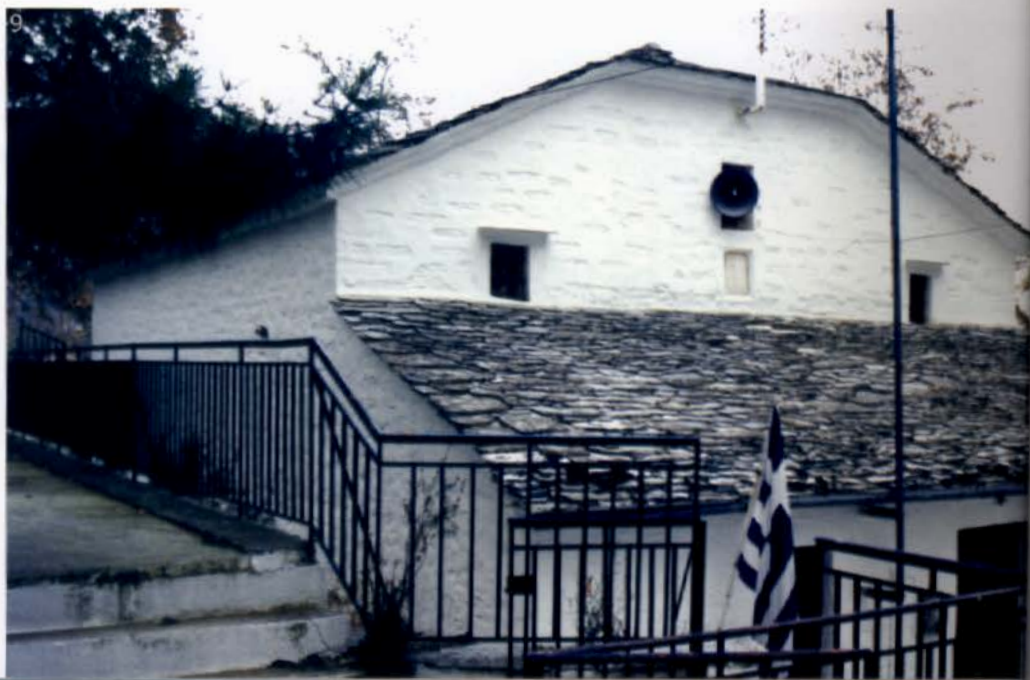
Εικ.10. Ι.Μ. Αγ. Ιωάννου Βυζίτσας. Καθολικό. ΝΔ όψη.
