Κ Α Τ Α Γ Ρ Α Φ Η  
Μ Ο Ν Α Σ Τ Η Ρ Ι Ω Ν  
Ν . Μ Α Γ Ν Η Σ Ι Α Σ

Τμήμα Μαγνησίας

Είναι μια προσέγγιση, από τη σκοπιά του μηχανικού, που καταγράφει την υπάρχουσα κατάσταση, κάνει προτάσεις άμεσας και μακροπρόθεσμης αντιμετώπισης ονοδεικνύοντας ταυτόχρονα την ανεκτίμητη πολιτιστική αξία αυτών των μνημείων.

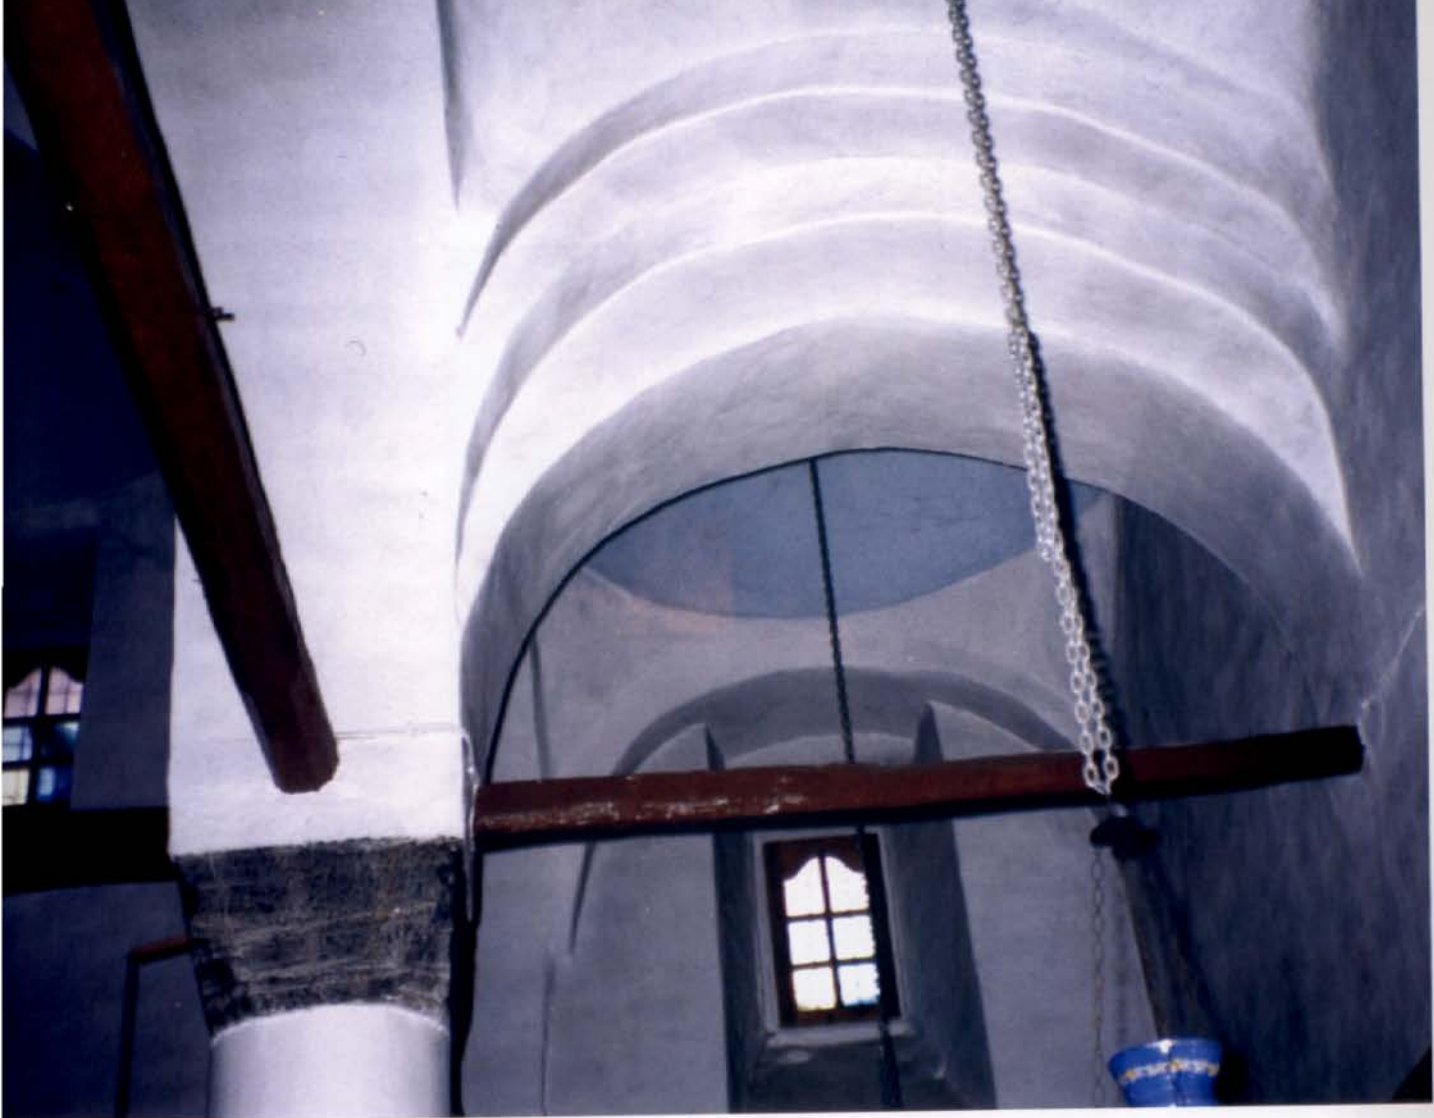
Εσωτερικά του καθολικού πρωτοτυπία παρουσιάζει η πολυηλοκόπιτα της θολοδομίας με τριπλά συνεχή τάξα που προσδίδουν μια γλυπτική διάθεση στη δομή της οροφής (εικ. 22, 23, 24, 25). Ιδιαίτερα ενδιαφέρουσα θεωρείται η εμφανής λιθοδομή του κεντρικού θόλου (εικ.26).

24. Ι.Μ. Αγ. Ιωάννου Βυζίτσας.  
Εσωτερικό καθολικού.

25. Ι.Μ. Αγ. Ιωάννου Βυζίτσας.  
Καθολικό. Λεπτομέρεια  
κιονόκρανου.

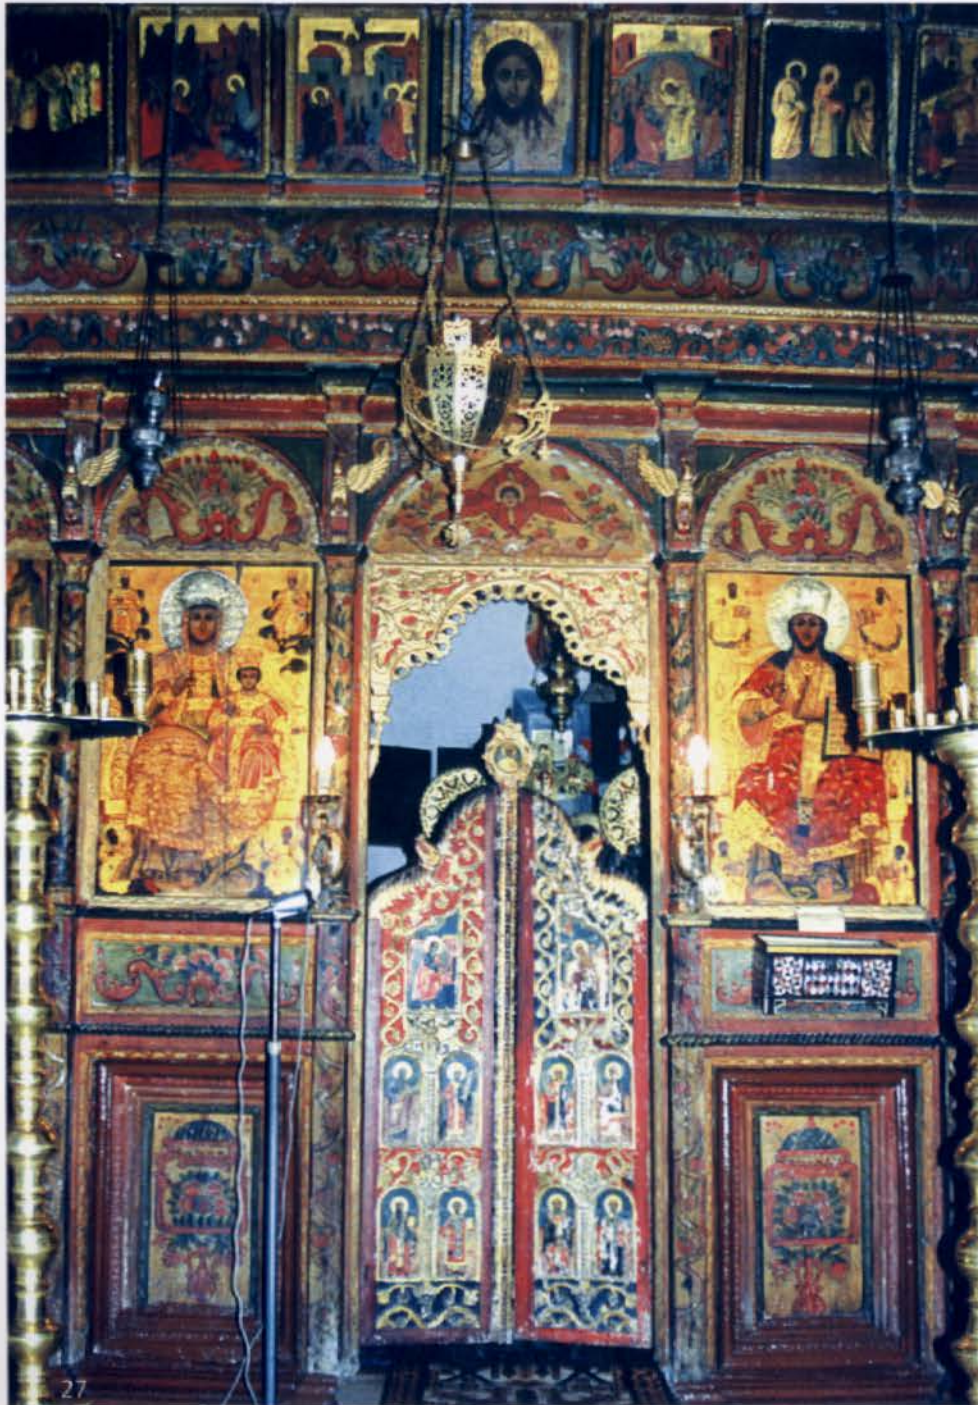
Το τέμπλο αποτελεί ένα επιπλέον ενδιαφέρον δείγμα της Πηλιορείτικης ξυλουργικής. Αντίθετα με ό,τι συναντάται στα περισσότερα τέμπλα αυτής της περιό-

Εικ.26. Ι.Μ. Αγ. Ιωάννου Βυζίτσας.  
Κεντρικός θόλος καθολικού  
Εικ.27. Ι.Μ. Αγ. Ιωάννου Βυζίτσας.  
Τέμπλο.

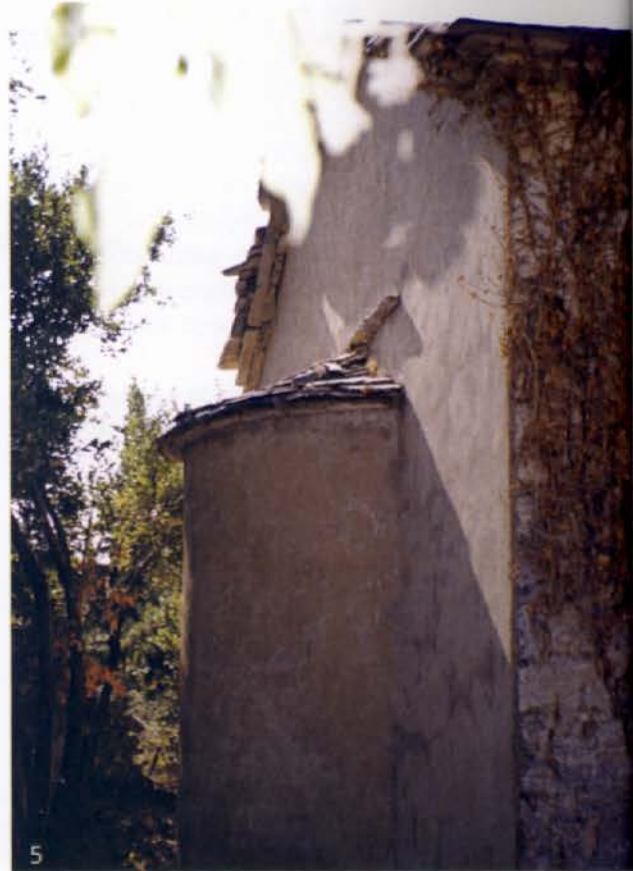
Εικ. 4. Ι.Μ. Αγ. Αθανασίου. Ερείπια στη Β πλευρά.

Γύρω από το καθολικό υπάρχουν υπολείμματα λιθοδομών καθώς και τμήματα του αρχικού περιβόλου της μονής. Σύμφωνα και πάλι με τις προφορικές παραδόσεις των κατοίκων του χωριού (επιβεβαιώνονται από παλαιότερο φωτογραφικό υλικό), στη βόρειο πλευρά της αυλής υπήρχε διώροφο κτίσμα σε σχήμα Τ (βαρειοδυτική γωνία), που στέγοζε τα κελιά και τους βοηθητικούς χώρους. Συγκεκριμένα στο ισόγειο υπήρχε κουζίνα, αποθήκες, φούρνος και στάβλος και

στον όροφο κελιά, που προστατεύονταν από ξύλινο χοιότι. Μετά την ερήμωση της μονής ο στάβλος και οι αποθήκες χρησιμοποιούνταν από τους ντόπιους, ενώ κατά διαστήματα μέχρι το 1970 διέμεναν οικογένειες. Το κελιά και οι βοηθητικοί χώροι κατεδαφίστηκαν προληπτικά για λόγους ασφαλείας, χωρίς να αναφέρεται επίσημη γνωμοδότηση (εικ. 2, 3, 4).

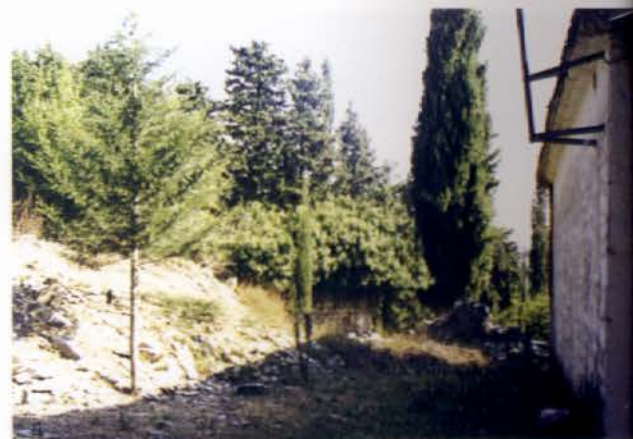
Εικ. 5. Ι.Μ. Αγ. Αθανασίου. Καθολικό, Α πλευρά.

Το καθολικό διατηρείται σε σχετικά καλή κατάσταση. Πρόκειται για μονόκωρο, μονόκοξο "δρομικό" ναό με δίριχτη πλακοσκεπή στέγη, με απότμηση και κομποναριό στη δυτική πλευρά. Ανατολικά προεξέχει η ημικυλινδρική κόγχη του ιερού, η οροφή της οποίας καλύπτεται επίσης με πλάκες Πηλίου (εικ. 5).

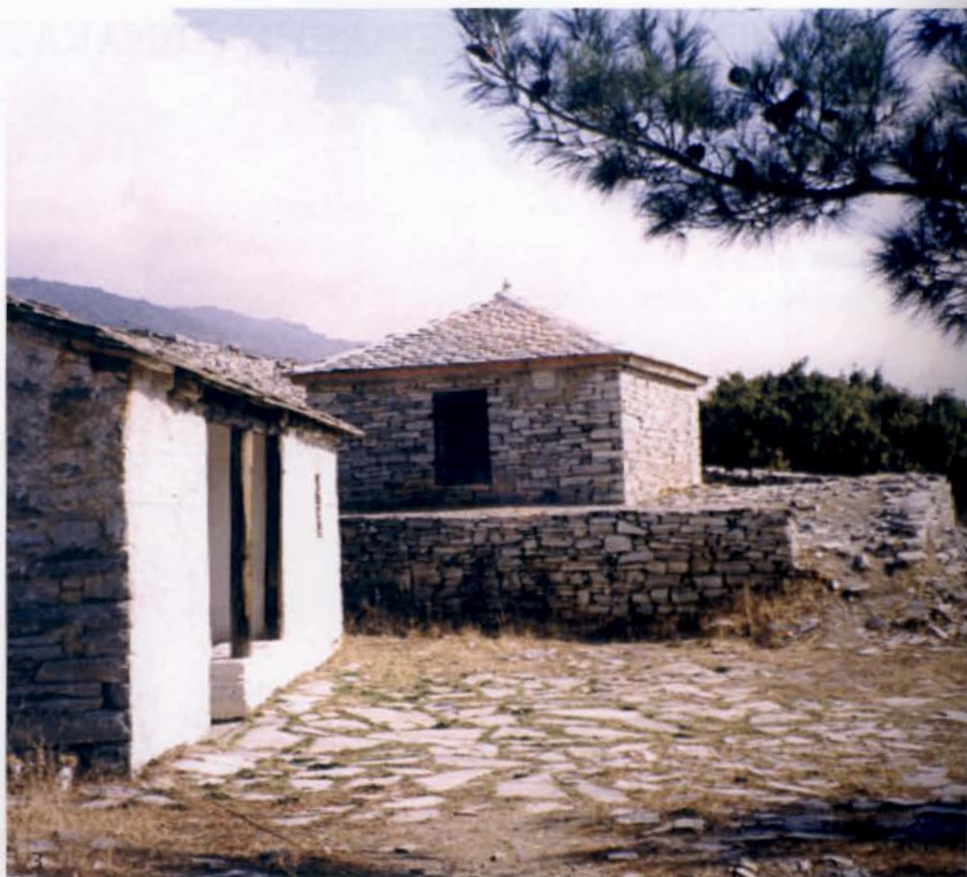
Εικ.2. Ι.Μ. Αγ. Κυριακής. Είσοδος της μονής. Λεπτομέρεια.

Ο περιτοιχισμένος χώρος καταλαμβάνει έκταση περίπου ενός στρέμματος. Στη δυτική πλευρά η μεταλλική καγκελόπορτα της εισόδου φέρει λιθόκτιστους παραστάδες (εικ. 1, 2).

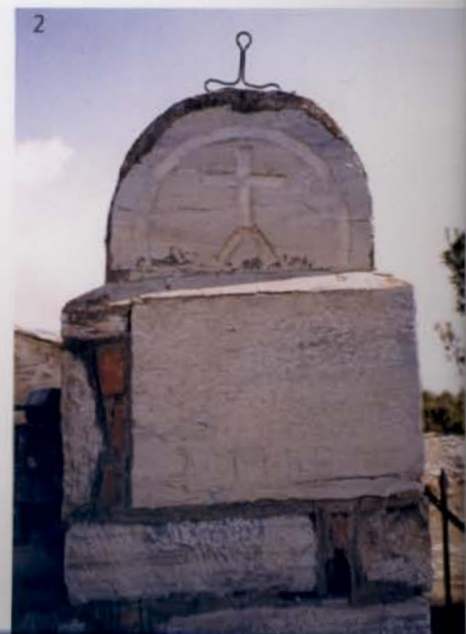
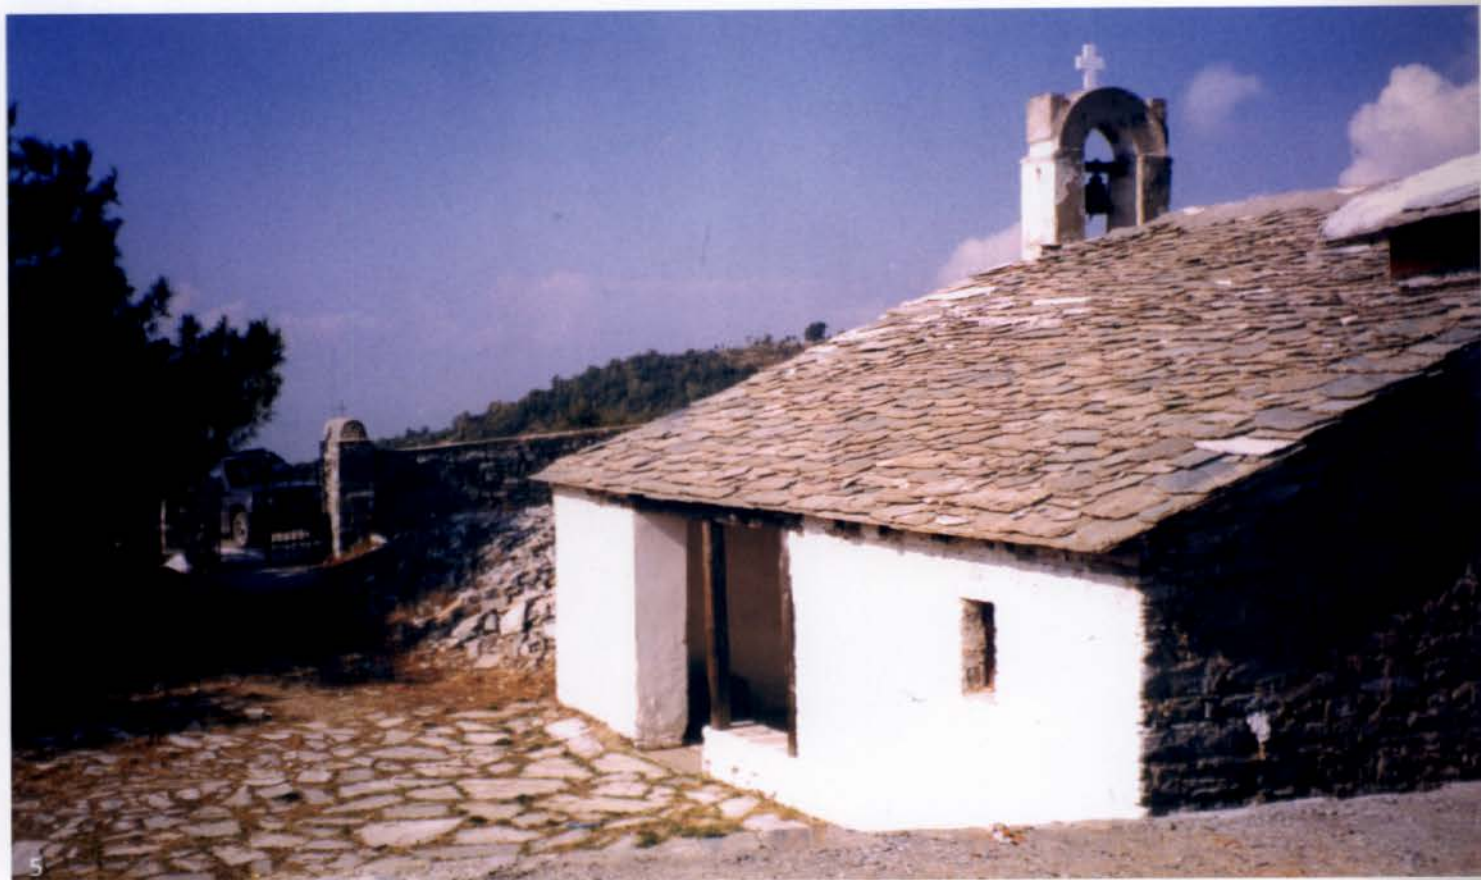
Τα κτίσματα υπέστησαν καταστροφές από τους σεισμούς του 1955. Ακολούθησαν επισκευές του καθολικού και του περιβόλου του μοναστηριού, ενώ στην ανατολική πλευρά από τα κτίρια των κελιών σώζονται μόνο ερείπια θεμελίων, πάνω στο οποία κτίστηκε πρόσφα-

Εικ.3. Ι.Μ. Αγ. Κυριακής. Α πλευρά. Ερείπια θεμελίων.

τα λιθόκτιστο σπαιοφυλάκιο (εικ. 3, 4).

Σήμερα σε όλο τον χώρο της μονής γίνονται οικοδομικές εργασίες, όπως επισκευές στη λιθοδομή του περιβόλου και γενικά διαμορφώσεις στη μεγάλη αυλή με πεζούλες και πλακοστρώσεις (εικ. 4, 5).

Εικ.4. Ι.Μ. Αγ. Κυριακής. ΒΑ γωνία. Οσπαιοφυλάκιο.

Οι τωρινές εργασίες πρέπει να περιοριστούν στις απόλυτα απαραίτητες σεβόμενες τα εναπομείναντα αυθεντικά ίχνη των παλαιών δομών της μονής.

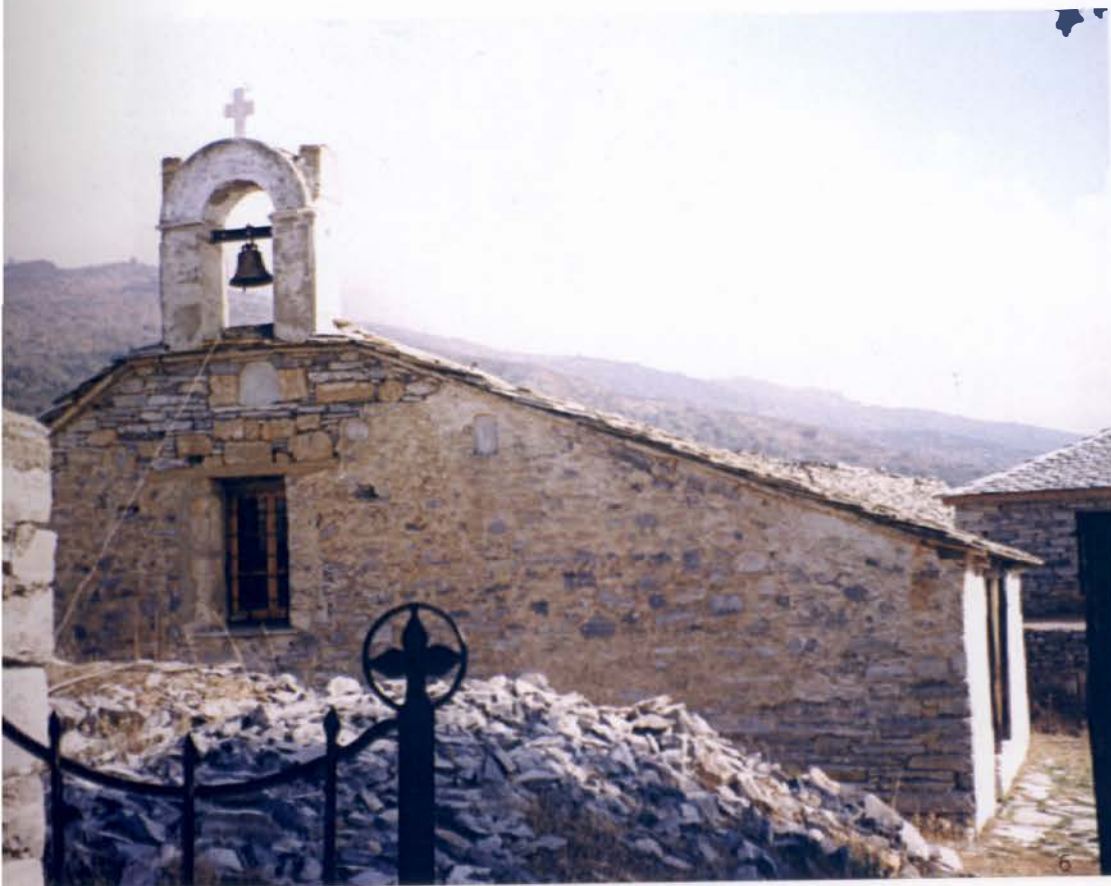
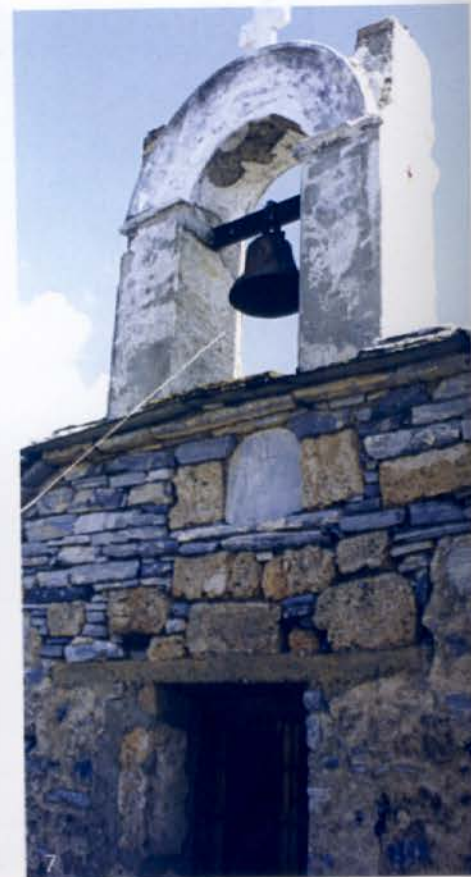
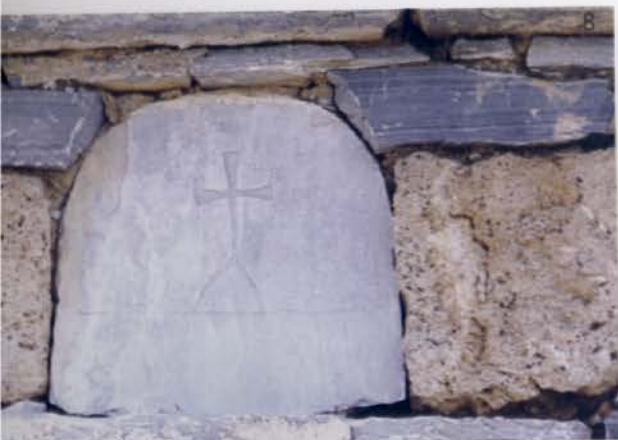
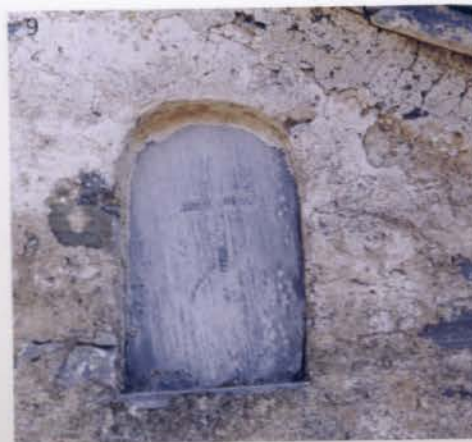
Το καθολικό είναι μονόχωρος ναός, κολυμμένος με δίριχτη πλακοσκεπή στέγη που φέρει αποτμήσεις στην ανατολική και δυτική πλευρά, πάνω από την οποία βρίσκεται και το παλιό κωδωνοστάσιο (εικ. 5, 6).

Εικ.6. Ι.Μ. Αγ. Κυριακής. Καθολικο.  
Δ όψη.

Εικ.7. Ι.Μ. Αγ. Κυριακής. Καθολικο.  
Δ όψη. Κωδωνοστάσιο.

Εικ.8. Ι.Μ. Αγ. Κυριακής. Καθολικο.  
Δ όψη. Επιγραφή.

Εικ.9. Ι.Μ. Αγ. Κυριακής. Καθολικο.  
Δ όψη. Επιγραφή.

Στη δυτική όψη επίσης, πάνω από το παράθυρο, στο νεοεπισκευασμένο τμήμα της λιθοδομής, βρίσκεται εντοιχισμένη επιγραφή με χαραγμένο ασυνήθιστο σχήμα σταυρού, ο οποίος στηρίζεται πάνω σε ανοικτό Λ.

Ανάλογη μικρότερη πλάκα τοποθετείται στον ίδιο τοίχο δεξιότερα (εικ. 7, 8, 9).

Το μικρό καθολικό παρουσιάζει ενδιαφέρον, παρότι δείχνει τροποποιημένο σε αρκετά σημεία των όψεων και προτείνεται μετά από εμπειριστωμένη μελέτη να προσδιοριστούν οι μετατροπές που έγιναν και να αποκατασταθεί η παλαιά μορφή του.

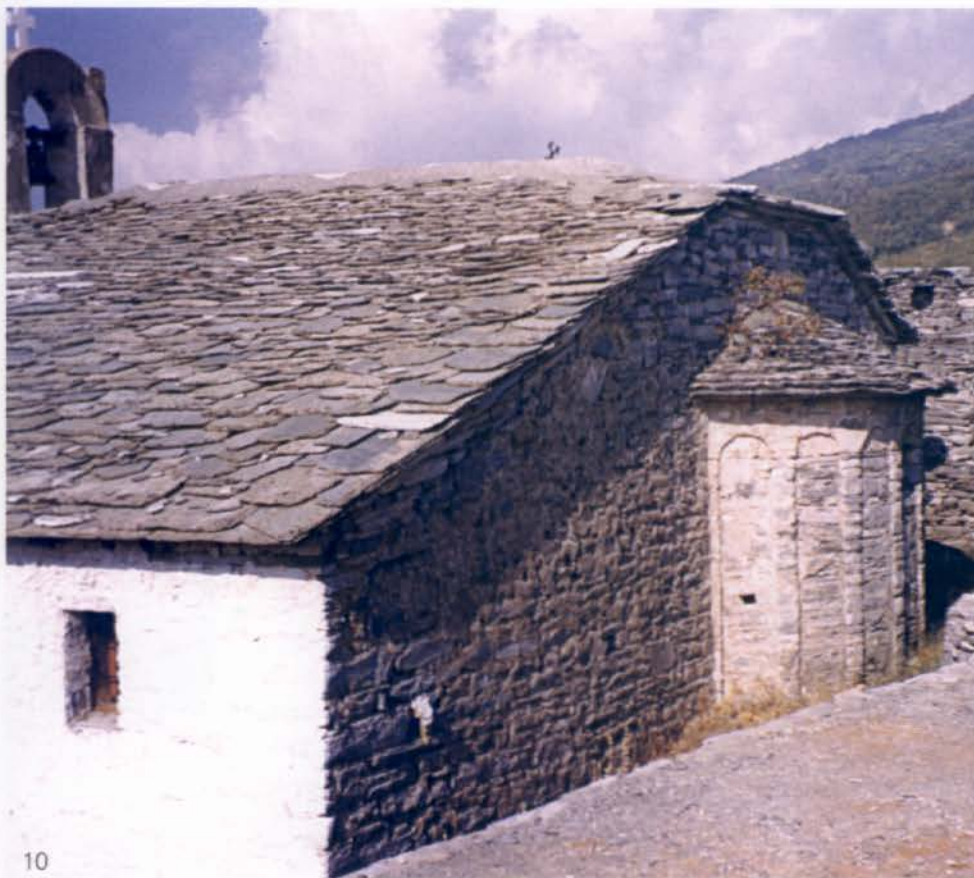
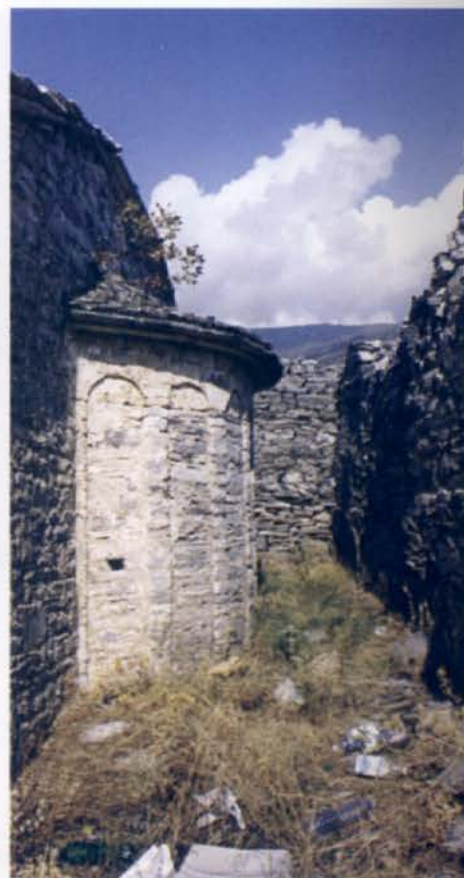
10

Η κόγχη του ιερού είναι διακοσμημένη με υψίκορμα τυφλά αψιδώματα στην εξωτερική όψη (εικ. 10, 11).

Εικ.10. Ι.Μ. Αγ. Κυριακής. Καθολικό, Α όψη.

Εικ.11. Ι.Μ. Αγ. Κυριακής. Καθολικό, Α όψη.

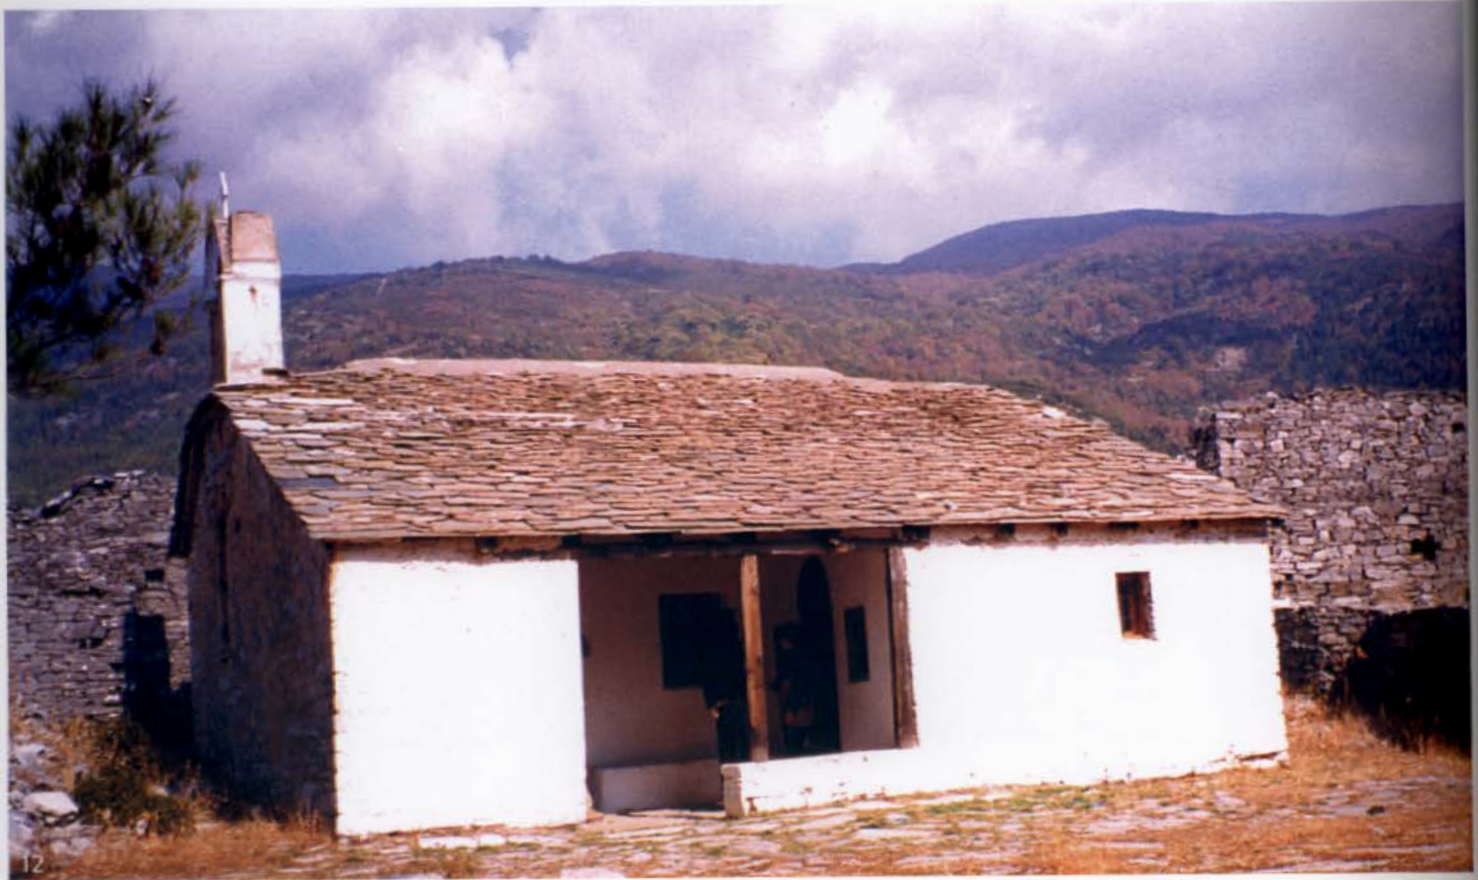
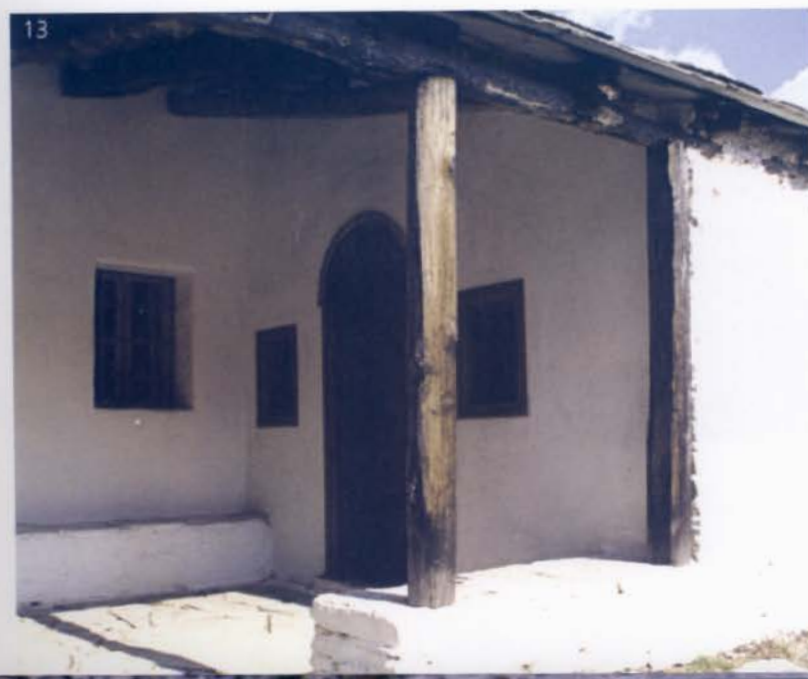
Η είσοδος του ναού βρίσκεται στη νότια πλευρά, όπου σχηματίζεται μικρό ξύ-

λινο χαγιάτι, κλειστό στις δύο γωνίες. Τη νοτιοανατολική γωνία καταλαμβάνει μικρών διαστάσεων παρεκκλήσι αφιερωμένο στους Αγ. Αναργύρους (εικ. 12,13).

Εικ.12. Ι.Μ. Αγ. Κυριακής. Καθολικό.  
Νάφπη.

Εικ.13. Ι.Μ. Αγ. Κυριακής. Καθολικό.  
Εισόδος.

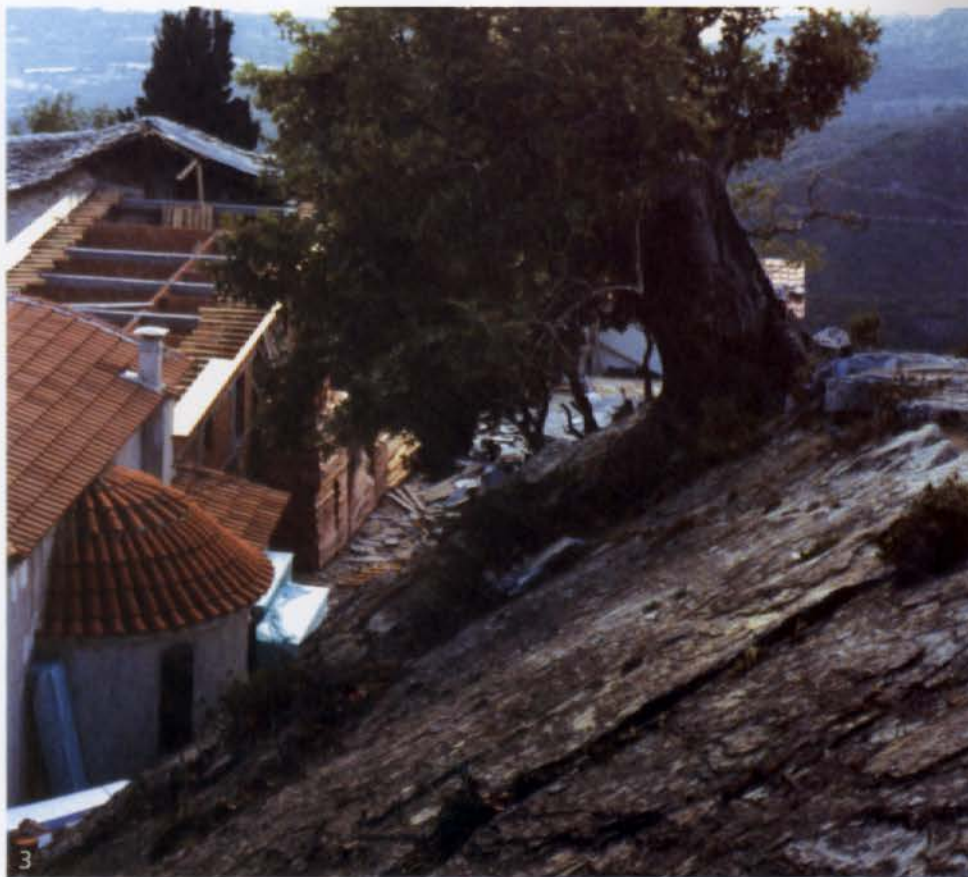
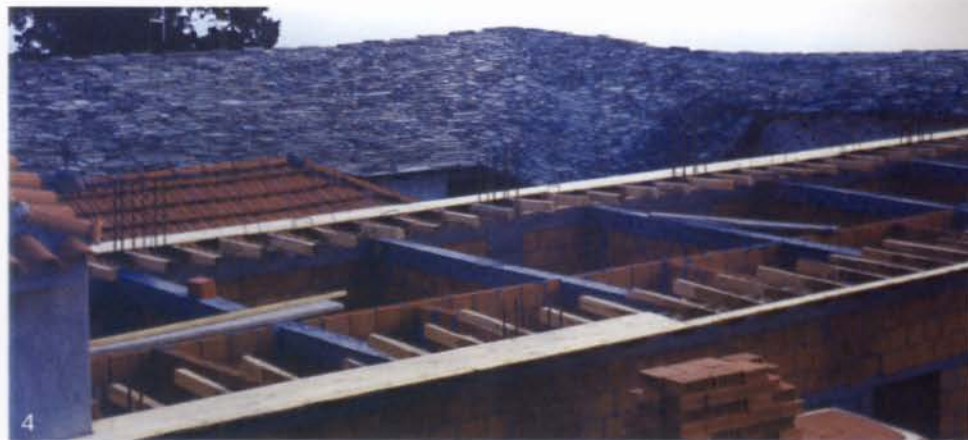
Το 1976, η νέα γυναικείο αδελφότητα που εγκαταστάθηκε, βρήκε το μοναστήρι ερειπωμένο. Τα τελευταία χρόνια γίνονται εκτεταμένες εργασίες και ανοκαίνισης των κτιρίων των κελιών με ποικίλες τροποποιήσεις και προσθήκες (εικ. 3, 4).

Όλο το μοναστήρι είναι θεμελιωμένο σε βραχώδες έδαφος. Η κατασκευή των παλαιών κτισμάτων είναι από λιθοδομή, με ξυλοδεσιές, ξύλινα πατώματα και στέγες με επικάλυψη πηλκών Πηλίου, εκτός από τις προσθήκες που καλύπτονται με κεραμίδια γαλλικού, ρωμαϊκού αλλά και βυζαντινού τύπου (εικ. 3, 4).

Εικ.3. Ι.Μ. Παμμεγίστων Ταξιαρχών.  
Β πτέρυγα. Ανακαίνιση εκ βάρθρων!

Εικ.4. Ι.Μ. Παμμεγίστων Ταξιαρχών.  
Β πτέρυγα. Ανακατασκευή με σύγχρονα υλικά.

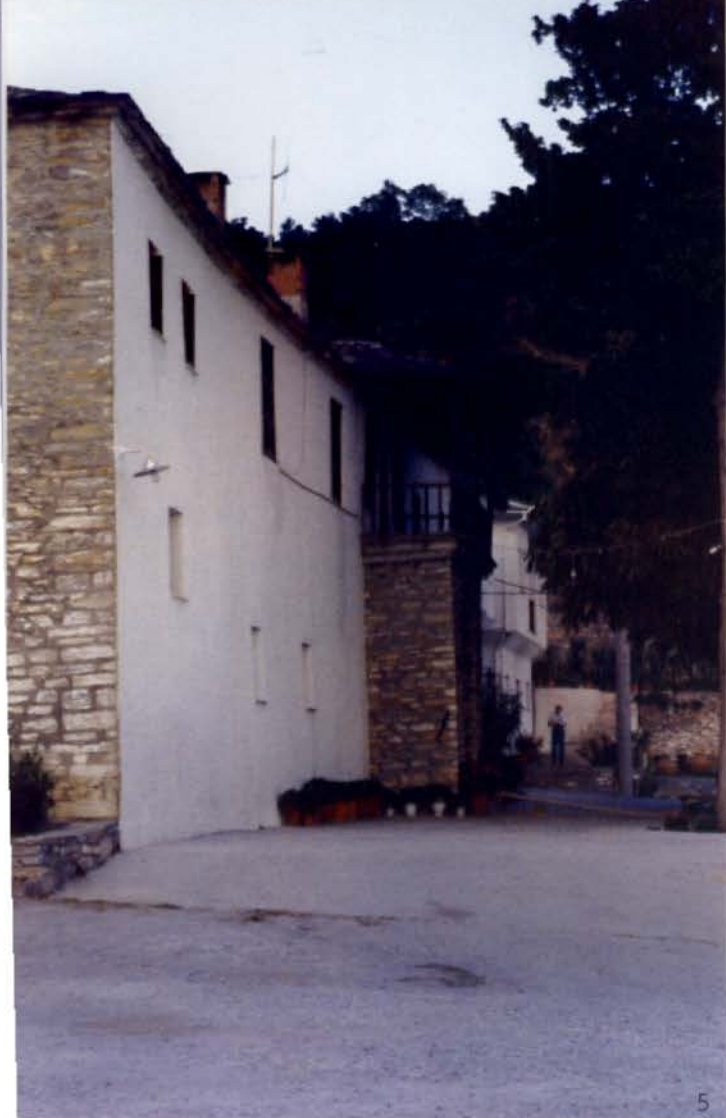
5

Η κύριο είσοδος της μονής εντυπωσιακή, με πέτρινη θολωτή καμάρα και στεγασμένο εξώστη στον όροφο, πραεξέχει χαρακτηριστικά στη νότια όψη (εικ. 5, 6, 7). Η προσπέλιση στην ουλή γίνεται μέσω διαβατικού όπου στο ισόγειο δεξιά, σήμερα στεγάζονται η έκθεση, η τράπεζα και το μαγειρείο, ενώ οριστερά το αρχονταρίκι, το εργαστήριο αγιογραφίας και το ραφείο. Τον όροφο καταλαμβάνουν το κελιά των μοναχών. Εργασίες στερήσας της εξωτερικής πλευράς της νότιος πτέρυγος καθώς και αντικοτάσταση

Εικ. 5. Ι.Μ. Παμμεγίστων Ταξιαρχών Ν όψη.

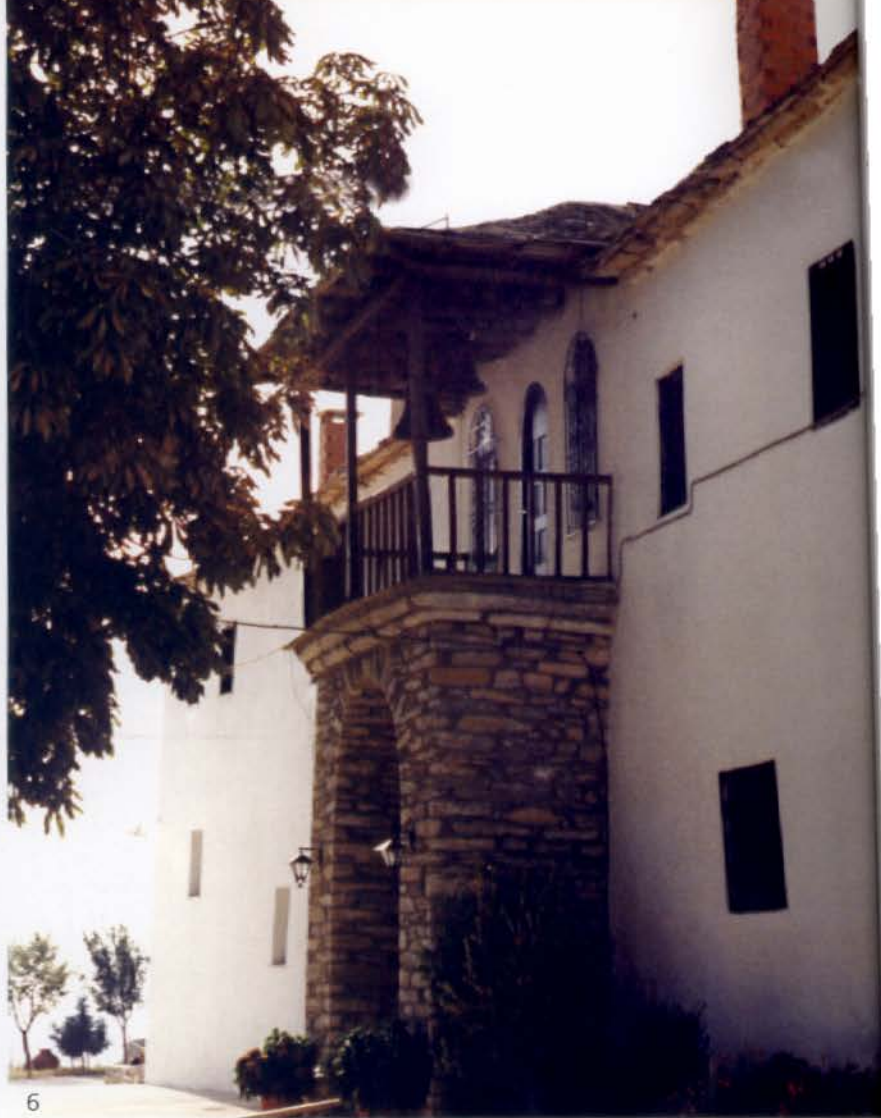
6

Εικ. 6. Ι.Μ. Παμμεγίστων Ταξιαρχών Ν όψη. Ο πυλώνας.

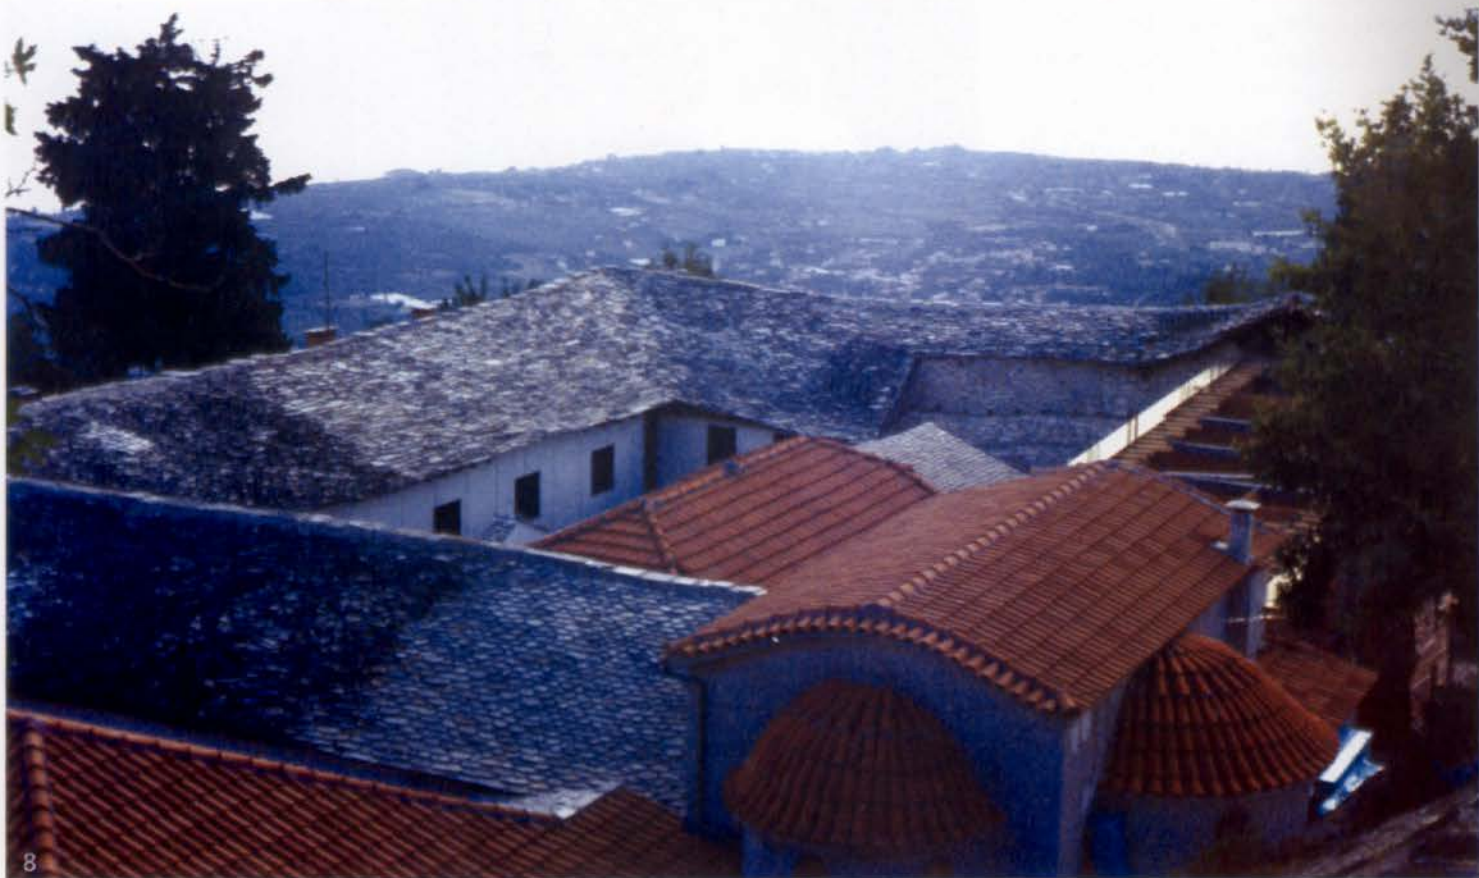
8

Εικ.8. Ι.Μ. Παμμεγίστων Ταξιαρχών. ΒΑ άποψη. Κλειστή στοά ορόφου στη Ν και Δ πτέρυγα. Νεόδμητο ογκώδες παρεκκλήσι στη ΒΑ γωνία.

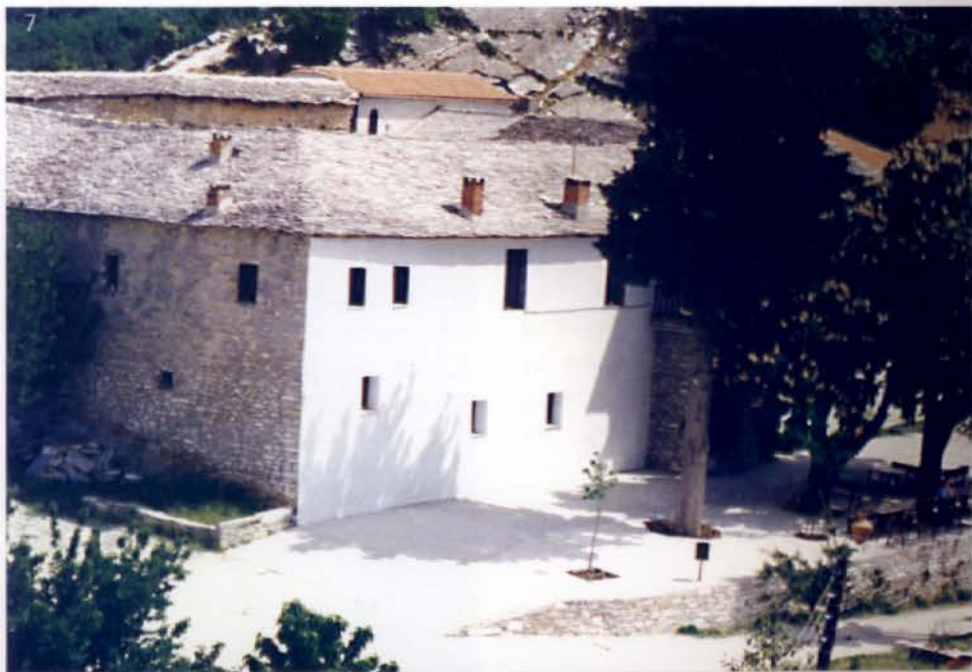
7

φθαρμένων ξύλων και επισκευές στη στέγη έγιναν από την 7η Εφορεία Βυζαντινών Αρχαιοτήτων (εικ. 7). Στην όψη προς το εσωτερικό της αυλής, η περιμετρική στοά των κελιών στον όροφο έχει επενδυθεί πρόχειρα με ευτελή υλικά, όπου και διονοίχθηκαν κάποια παράθυρο (εικ. 8). Στη συνέχεια η δυτική πτέρυγα φέρει αρκετές αλλοιώσεις. Τμήμα της ξύλινης στοάς του ορόφου καθοιρέθηκε, (όπως προδίδουν οι ενοπομείνουσες δοκοθήκες), ενώ ό,τι απέμεινε έκλεισε πρόχειρο. Στο ισόγειο η ξύλινη κατασκευή,

Εικ.7. Ι.Μ. Παμμεγίστων Ταξιαρχών. ΝΔ πτέρυγα. Εξωτερική όψη. Διακρίνεται στο βάθος η προϋπάρχουσα δομή της Β πτέρυγας. (Παλαιότερη φωτογραφία).

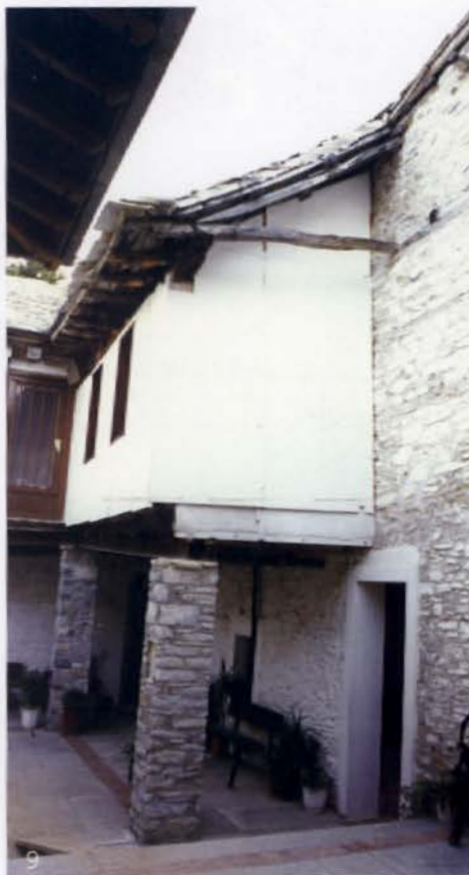
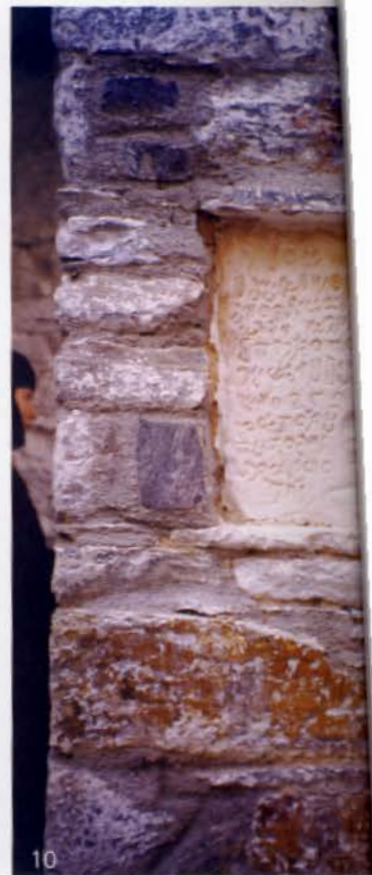
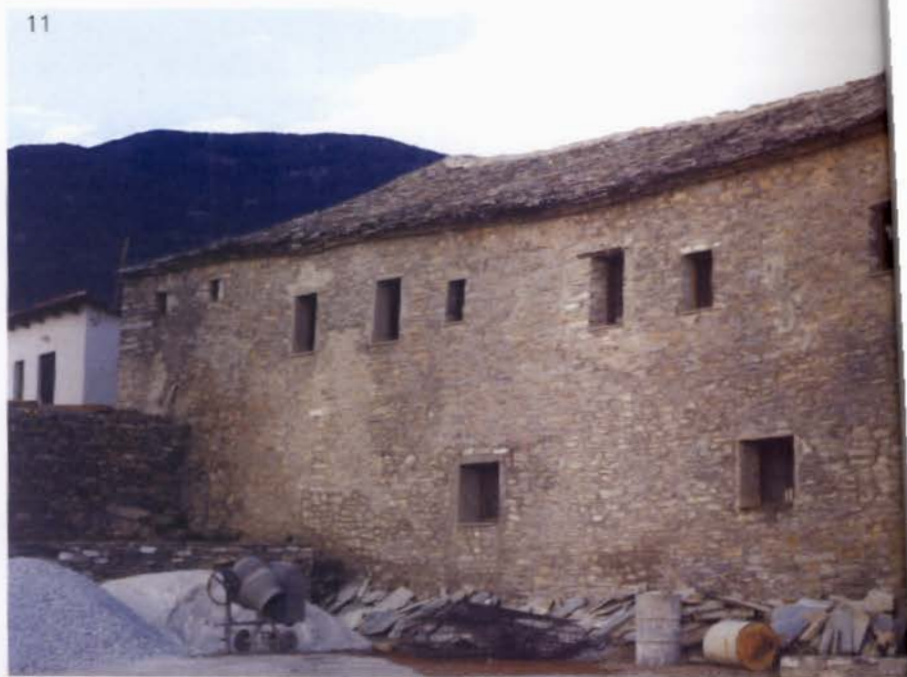
που στήριζε τη στοά, αντικαταστάθηκε με μεταλλικούς δοκούς και λιθόκτιστα υποστηλώματα, όπου στο ένα από αυτά σήμερα βρίσκεται τοποθετημένη μαρμάρινη πλάκα με δυσανάγνωστο περιεχόμενο. Πρόκειται μάλλον για επιγραφή ανακαίνισης, καθώς διακρίνονται ονόματα και χρονολογία, όπως "γιουργάκης ... επίτροπος ... (;) 8/1833, Ιουλι 25, ... μαστορου πουτολις" (εικ. 10). Η λιθοδομή δείχνει επισκευασμένη και αρμολογημένη, ενώ η στέγη έχει υποστεί καθιζήσεις (εικ. 9, 10, 11).

Εικ. 9. Ι.Μ. Παμμεγίστων Ταξιαρχών.

Δ πτέρυγα. Εσωτερική όψη.

Εικ. 10. Ι.Μ. Παμμεγίστων Ταξιαρχών.

Δ πτέρυγα. Εντοιχισμένη επιγραφή σε υποστήλωμα ισογείου.

Εικ. 11. Ι.Μ. Παμμεγίστων Ταξιαρχών.

Δ πτέρυγα. Εξωτερική όψη.

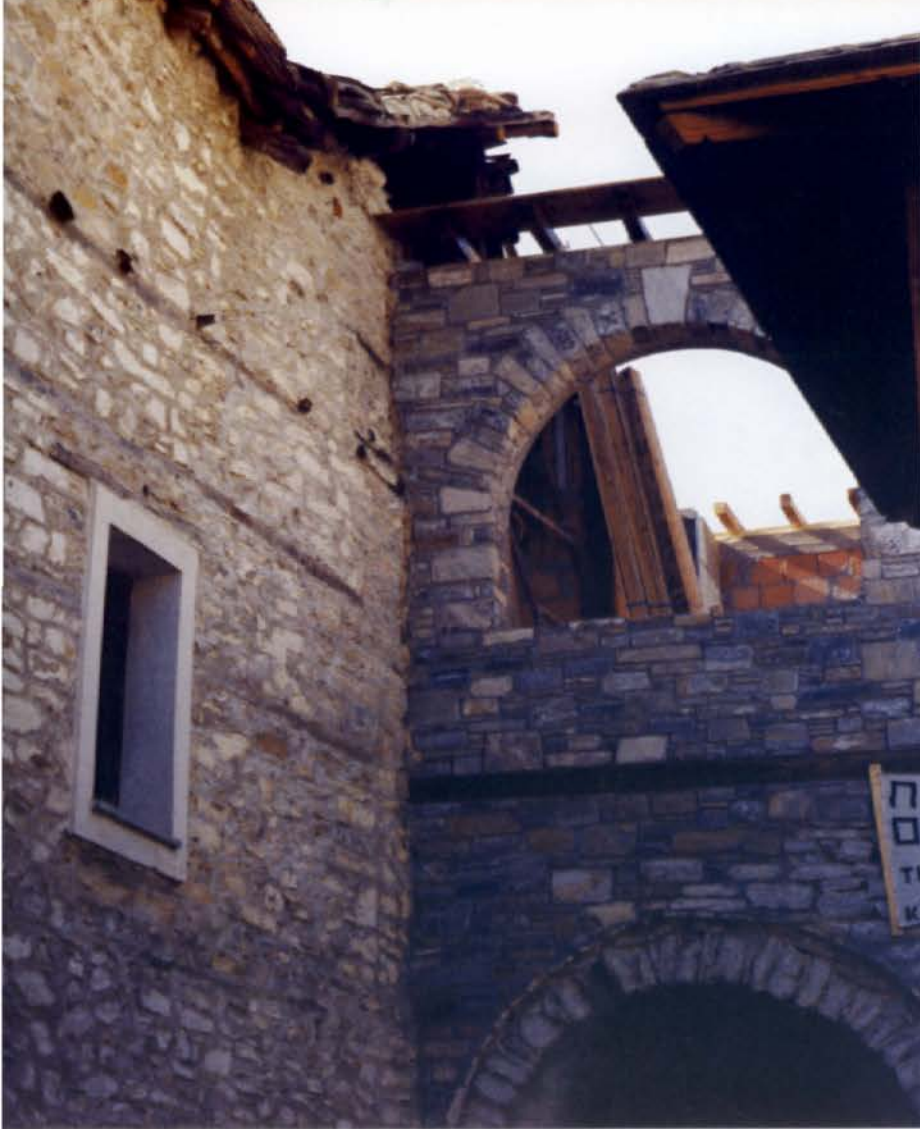
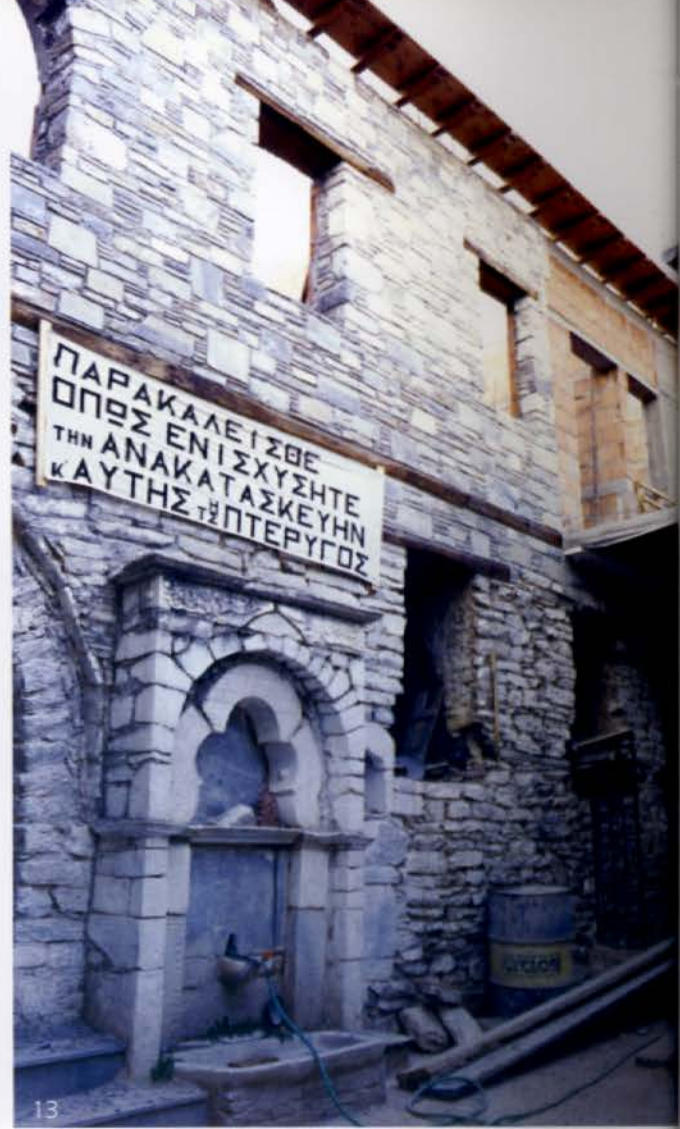
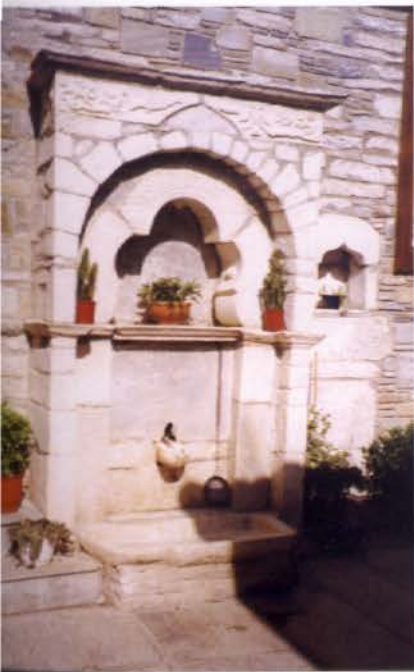
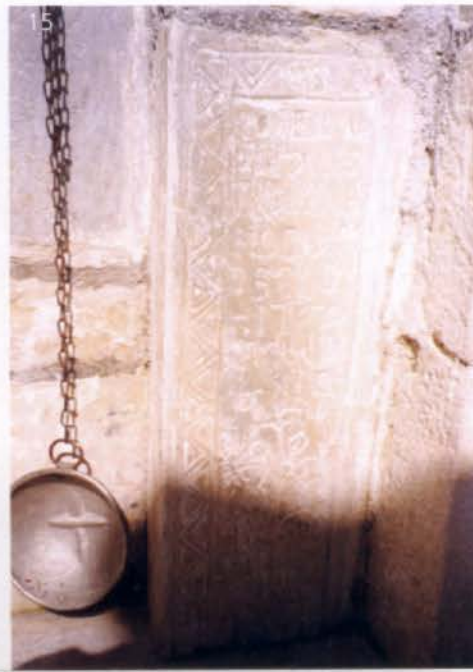
Στη βόρεια πτέρυγα οι επεμβάσεις είναι δραστικότερες. Εκτεταμένες τροποποιήσεις και προσθήκες, ανεξέλεκτες αισθητικά και αμφισβητούμενες κατασκευαστικά, μεταβάλλουν ολοκληρωτικά την παλαιά δομή (εικ. 12, 13). Διαφορετικοί τύποι λιθοδομών, όπου διανοίχθηκαν παράθυρα ποικίλων μεγεθών και αναλογιών, καλούνται να ενσωματώσουν μορφολογικά αξιόλογα προγενέστερα αυθεντικά στοιχεία, όπως τη μαρμαροπελεκκτή βρύση όπου διακρίνονται καθαρά λιθανάγλυφες παραστάσεις με το φίδι που δαγκώνει το δικέφαλο αετό, τον σκύλο που κυνηγεί το λαγό, αλλά και επιγραφή που καταγράφει τη χρονιά ανακαίνισης της μονής. Η επι-

- Εικ. 12. Ι.Μ. Παμμεγίστων Ταξιαρχών. Σύνδεση λιθοδομής παλαιάς Δ πτέρυγας και σύγχρονης Β πτέρυγας.
- Εικ. 13. Ι.Μ. Παμμεγίστων Ταξιαρχών. Β πτέρυγα υπό ανακατασκευήν. Εσωτερική όψη. Διάφορα είδη τοιχοποιίας και λιθοδομής...
- Εικ. 14. Ι.Μ. Παμμεγίστων Ταξιαρχών. Β πτέρυγα. Βρύση.
- Εικ. 15. Ι.Μ. Παμμεγίστων Ταξιαρχών. Β πτέρυγα. Επιγραφή στο δεξιό κάτω άκρο της βρύσης.
