Κ Α Τ Α Γ Ρ Α Φ Η  
Μ Ο Ν Α Σ Τ Η Ρ Ι Ω Ν  
Ν . Μ Α Γ Ν Η Σ Ι Α Σ

Τμήμα Μαγνησίας

Είναι μια προσέγγιση, από τη σκοπιά του μηχανικού, που καταγράφει την υπάρχουσα κατάσταση, κάνει προτάσεις άμεσας και μακροπρόθεσμης αντιμετώπισης ονοδεικνύοντας ταυτόχρονα την ανεκτίμητη πολιτιστική αξία αυτών των μνημείων.

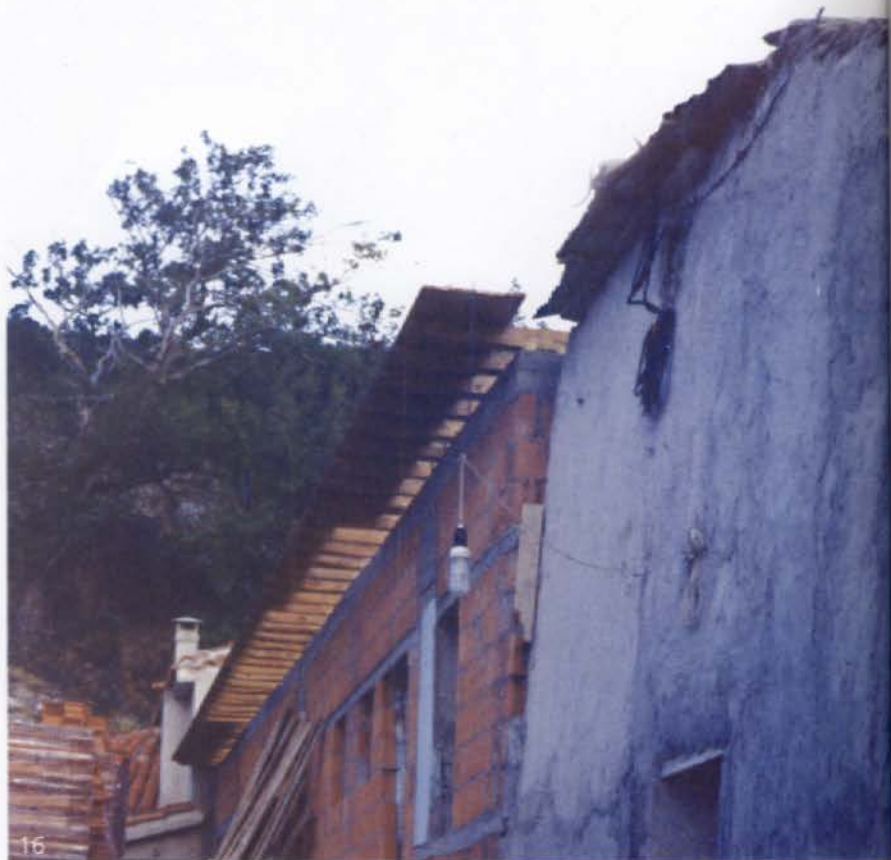
Η νέα κατασκευή γίνεται με φέροντα οργανισμό από οπλισμένο σκυρόδεμα και περιμετρικό "σενάζ" για την έδρωση της ξύλινης στέγης, τείχους πλήρωσης από οπτοπληθοδομή και επενδύσεις με πέτρα (εικ. 4, 16). Ο χώρος στο ισόγειο θα λειτουργήσει ως αρχονταρίκι και ο όροφος θα στεγάσει κελιά μοναχών. Το βορειοανατολικό άκρο καταλαμβάνει νεόδμητο μεγάλο πορεκκλήσι αφιερωμένο στη Γένεση του Τιμίου Προδρόμου, στον Άγιο Ποτάμιο και στον Άγιο Αντώνιο (εικ. 7, 8). Η ανατολική πτέρυγα επίσης επισκευασμένη και τροποποιημένη επικοινωνεί με νέα κτίρια έξω από το περίγραμμα της μονής, όπου λειτουργούν ραφείο, εργοστάσιο αγιογραφίας και κελιά μοναχών.

Εικ. 16. Ι.Μ. Παμμεγίστων Ταξιαρχών.  
Β πτέρυγα. Εξωτερική όψη.

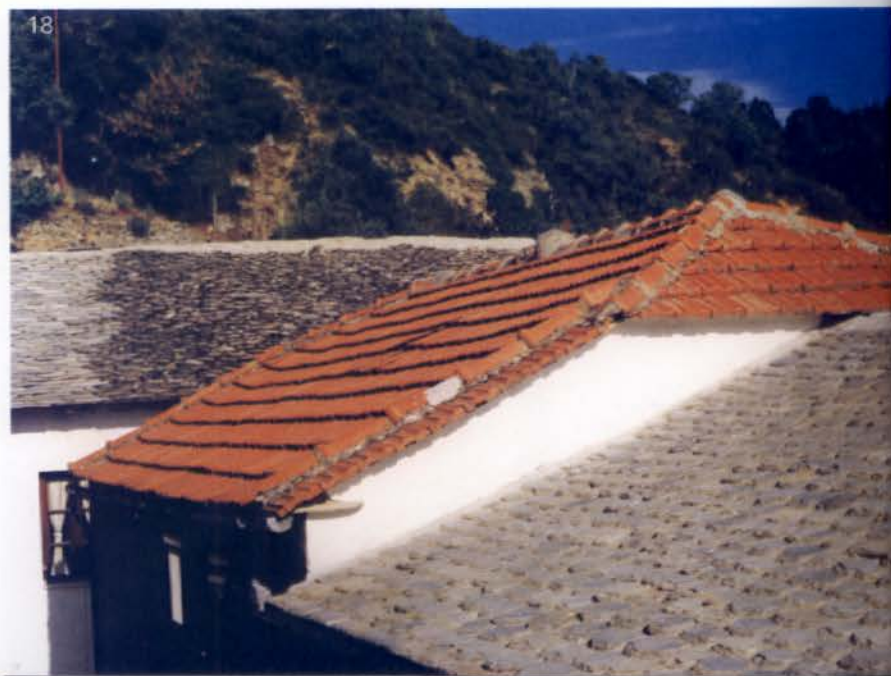
Εικ. 18. Ι.Μ. Παμμεγίστων Ταξιαρχών.  
Στέγες κυρίως ναού και πρόναου.

Ο πρόναος, στεγασμένος με δίρριχτη στέγη καλυμμένη με σκεπόπληκας, προστέθηκε το 1903 από τον ηγούμενο Γαβριήλ Ιωσόσφ, περιορίζοντας σημαντικό το χώρο της αυλής (εικ. 18). Το δάπεδό του, όπως και του παρεκκλήσιου, καλύφθηκε με μαλτεζόπληκας, ενώ του κυρίως ναού επιστρώθηκε με σύγχρονα κεραμικό πλακίδια.

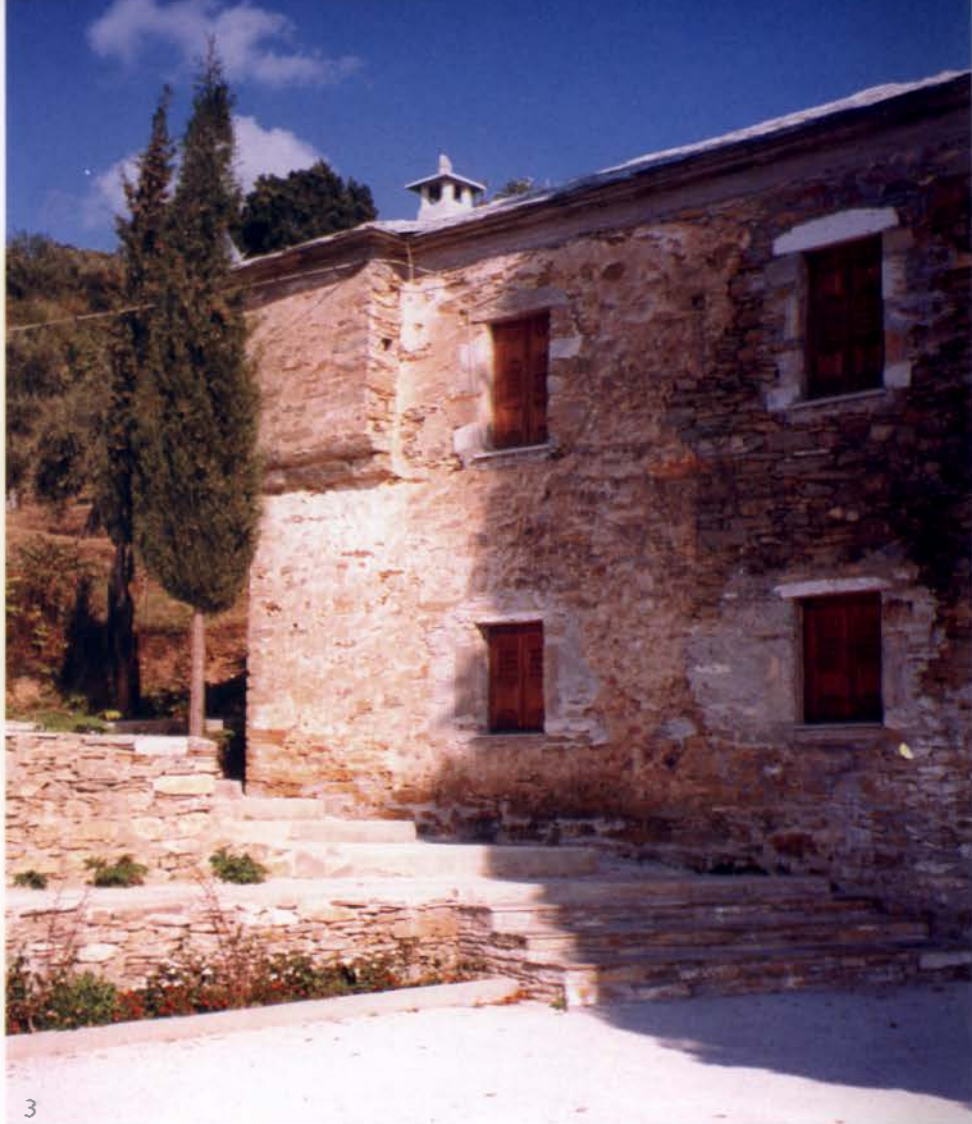
Εικ.3. Ι.Μ. "Μέγα Σωτήρα".

Δ όψη. Τροποποίηση αναγμάτων.

Το 1995 η κατασκευή του νέου διώροφου κτίσματος στη βορειοδυτική γωνία της μονής καθώς και οι επεμβάσεις που έγιναν στις λιθοδομές με τη διάνοξη νέων και μεγαλύτερων ανοιγμάτων, επέφεραν σημαντικές αλλαγές στις όψεις, όπως αποδεικνύεται και από παλαιότερη φωτογραφία της μονής (εικ.3). Εκτός αυ-

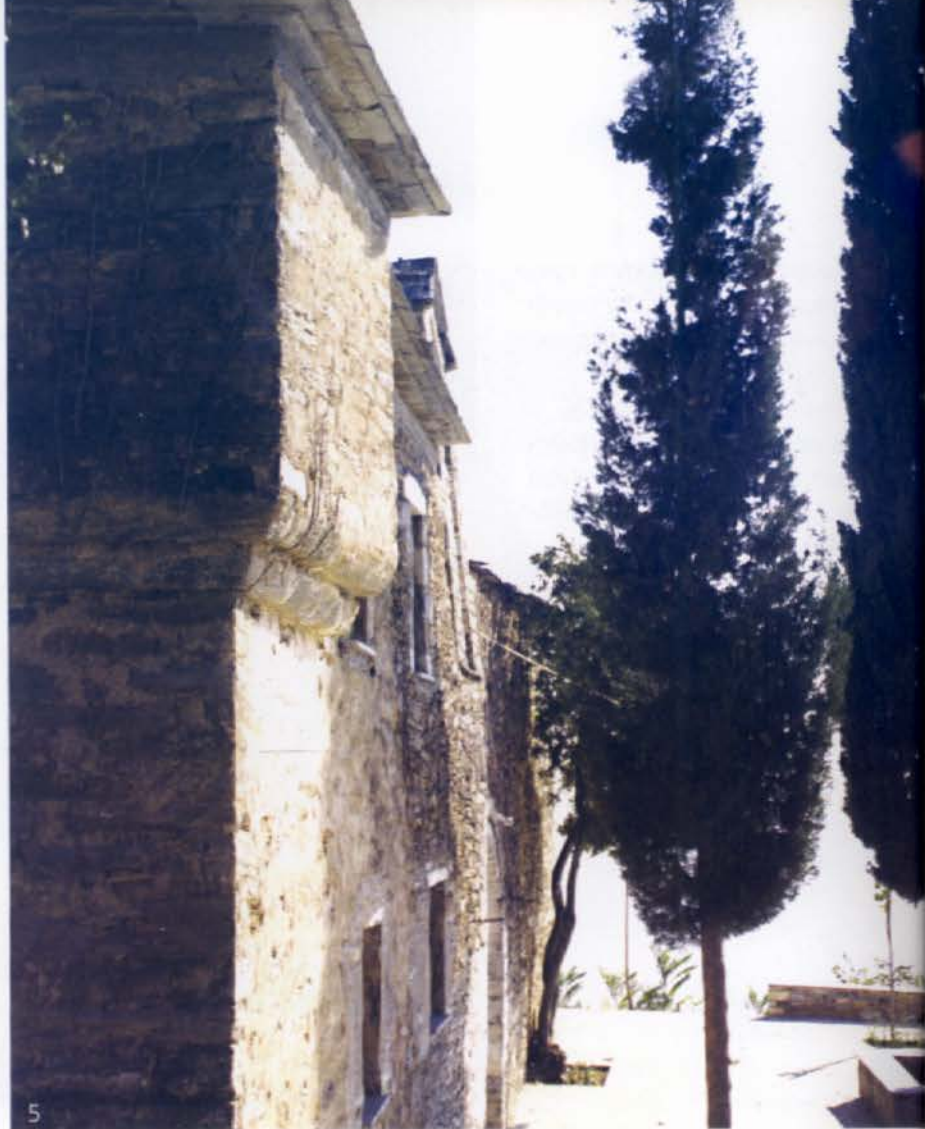
ταύ, ο τρόπος κατασκευής και σύνδεσης του νέου κτιρίου με τους παλιούς τοίχους, επιτάχυνε τη ρηγματώση στη βόρεια πλευρά, όπου δημιουργήθηκαν νέες βοθιές επιμήκεις ρωγμές (εικ.4), και συνετέλεσε πιθανότατα στην εμφάνιση έντονης κλίσης του κωδωνοστασίου στη δυτική όψη (εικ. 5).

- Εικ.4. Ι.Μ. "Μέγα Σωτήρα".  
Β εξωτερικός τοίχος. Ρηγματώσεις.
- Εικ.5. Ι.Μ. "Μέγα Σωτήρα". Δ πλευρά.  
Έντονη κλίση κωδωνοστασίου.

Οι τραυματισμοί και οι ρηγματώσεις των κτιρίων, όπου εντοπίζονται, θα πρέπει άμεσα να επισκευαστούν, διότι με το χρόνο θα επιδεινώνονται.

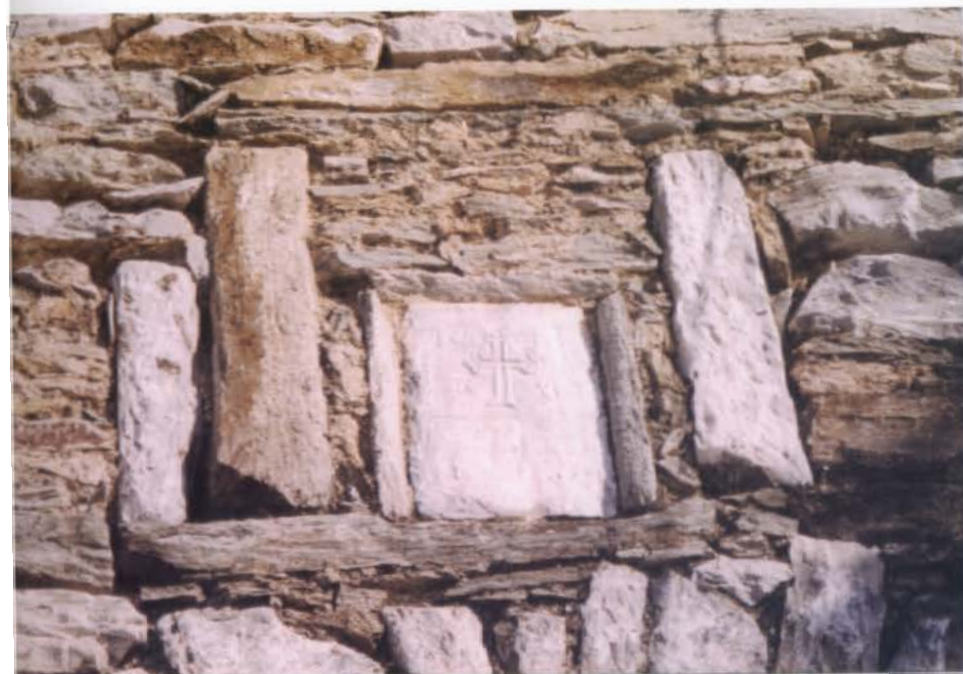
Εικ.8. Ι.Μ. "Μέγα Σωτήρο". Η εξωτερική όψη. Πολλές ρηγματώσεις.

Η νότιο παλαιά πτέρυγα των κελλιών βρίσκεται σε κακή κατάσταση και δεν χρησιμοποιείται, ενώ έχει καθαιρεθεί το τμήμα της προς ανατολικά. Στη λιθοδομή εμφανή ίχνη υποδοχής δοκών πιθανολογούν την ύπαρξη ανοιχτής ξύλινης στοάς (εικ. 8, 9). Η πτέρυγα αυτή φέρει πολλές ρηγματώσεις, πιθανότατα οφίτη φθορά του χρόνου σε συνδυασμό με καθίζηση εδάφους, ερπυσμό του κονιάματος και διάχυτη υγρασία (εικ.8). Στον ανατολικό λιθόκτιστο τοίχο του περιβόλου έχει ανοιχτεί πόρτο επικοινωνίας της αυλής με

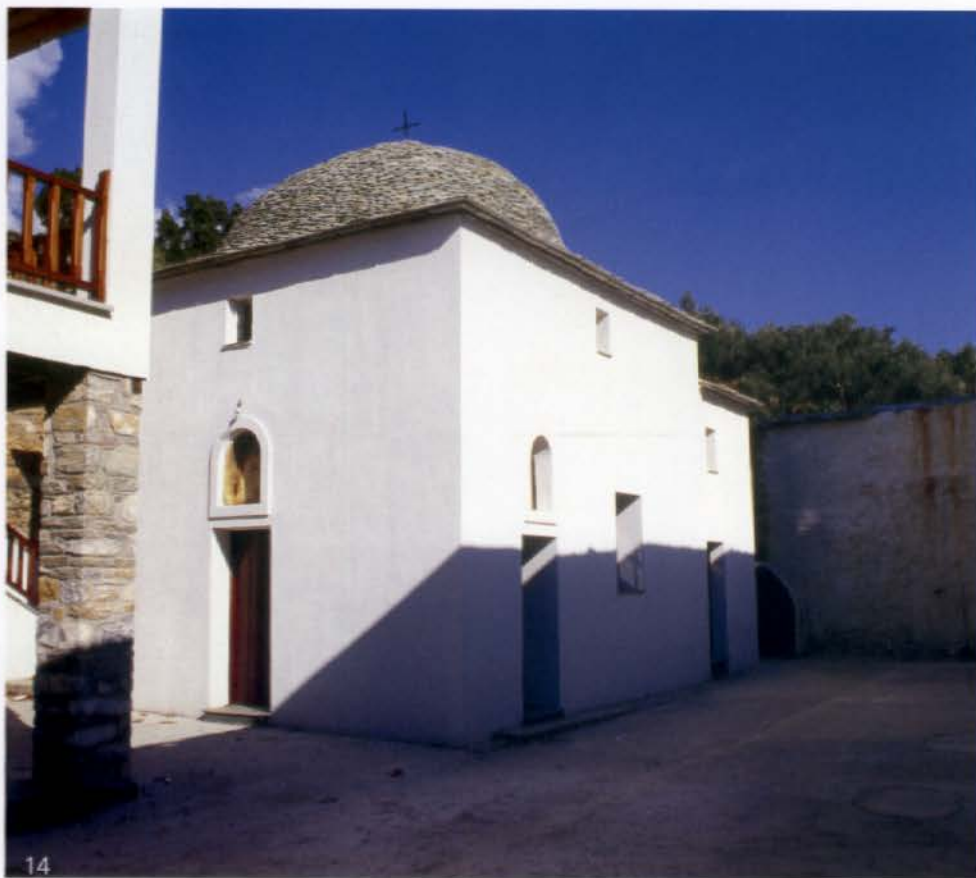
14

Το καθολικό είναι μονόκωπος τρουίλλιαίος ναός παραλληλαγή του συνεπτυγμένου σταυροειδούς του οποίου ο τρουίλλιος στηρίζεται σε αβαθή τόξα μέσω σφαιρικών τριγώνων. Σύμφωνα με το έγγραφο αίτησης ανακαίνισης της μονής του 1764, ήταν οικοδομημένο "δια πετρών και ασβέστου, με σκεπήν στηριζομένην επί θόλου", τον ονομαζόμενο "κουμπέ", κυρίαρχο στοιχείο στο παλιό μοναστήρι. Πρόσφατα όλο το καθολικό επιχρίστηκε εξωτερικά και εσωτερικά εκτός από την εξωτερική πλευρά της

κόγχης του ιερού, στην οποία διατηρήθηκε η αρχική εμφανής λιθοδομή. Όλη η στέγη και ο τρουίλλιος, αφού εξομαλύνθηκε η κορυφή του, καλύφθηκαν με πλάκες Πηλίου (εικ. 14, 15).

Εικ. 14. Ι.Μ. "Μέγα Σωτήρα". Καθολικό. ΝΔ όψη.

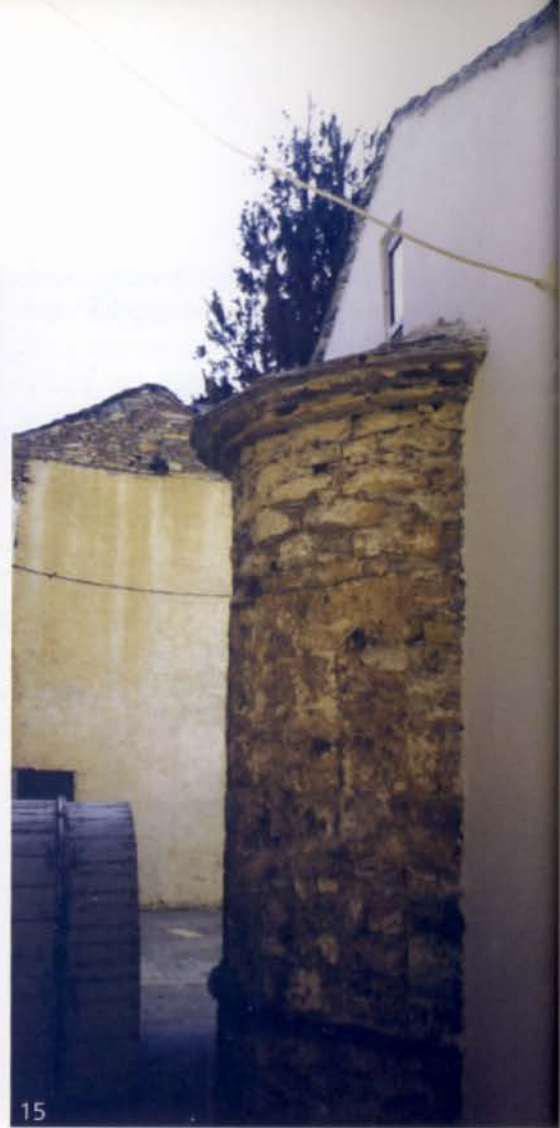
15

Εικ. 15. Ι.Μ. "Μέγα Σωτήρα". Καθολικό. Α όψη.

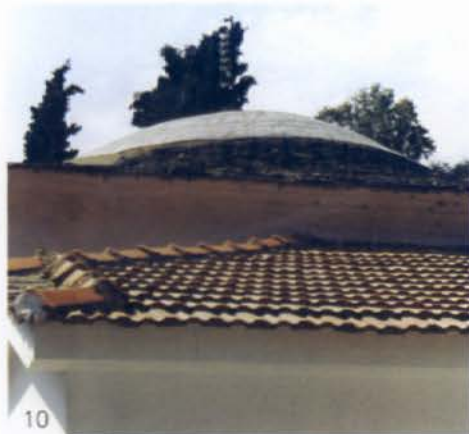
ως γενικά βρίσκεται σε καλή κατάσταση. Η λιθοδομή είναι πάχους 80 εκ. και έχει εξωτερικά λεπτό στρώμα επιχρίματος. Τα παράθυρα είναι μικρά με τυρό-τύμπανο και ανακουφιστικό τόξο πάνω από το υπέρθυρο (εικ. 9). Ο τρούηλος, χαμηλός και τυφλός, έχει επισκευαστεί και επενδυθεί με μολιύβι (εικ. 10). Η κάλυψη της στέγης είναι με πλάκες πλίνθι εκτός από το παρεκκλήσι των Ταρξών (προστέθηκε το 1974), που φέρει κεραμίδια γαλλικού τύπου (εικ. 11, 12).

9. Ι.Μ. Αγ. Γερασίμου. Καθολικό. ΝΑ όψη. Στέγες.

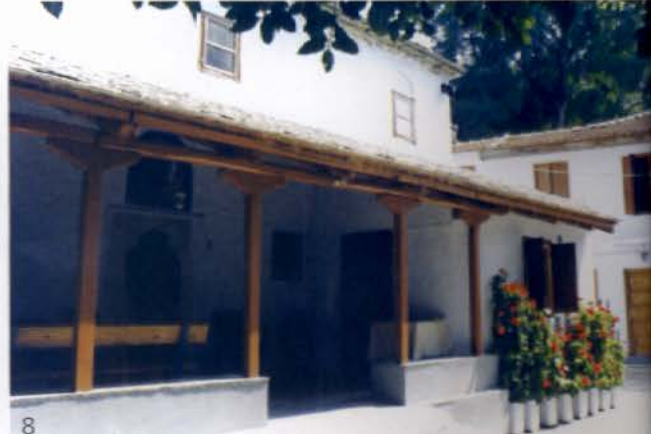
10. Ι.Μ. Αγ. Γερασίμου. Καθολικό. Τρούηλος.

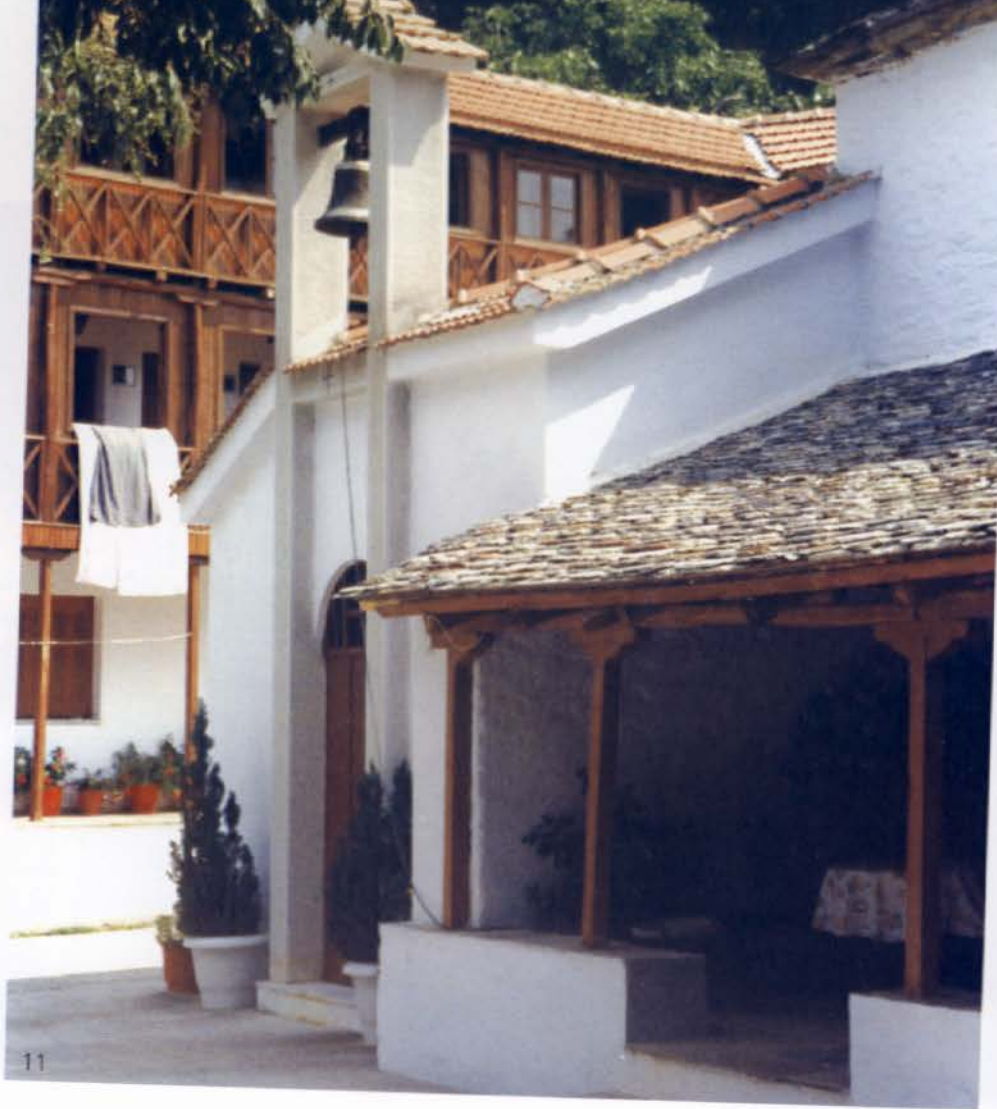
11

- Εικ. 11. Ι.Μ. Αγ. Γερασίου. Παρεκκλήσι των Ταξιάρχων. Β όψη.
- Εικ. 12. Ι.Μ. Αγ. Γερασίου. Καθολικό. Παρεκκλήσι των Ταξιάρχων ΒΑ όψη.
- Εικ. 13. Ι.Μ. Αγ. Γερασίου. Καθολικό. Εσωτερικός χώρος. Δάπεδο.

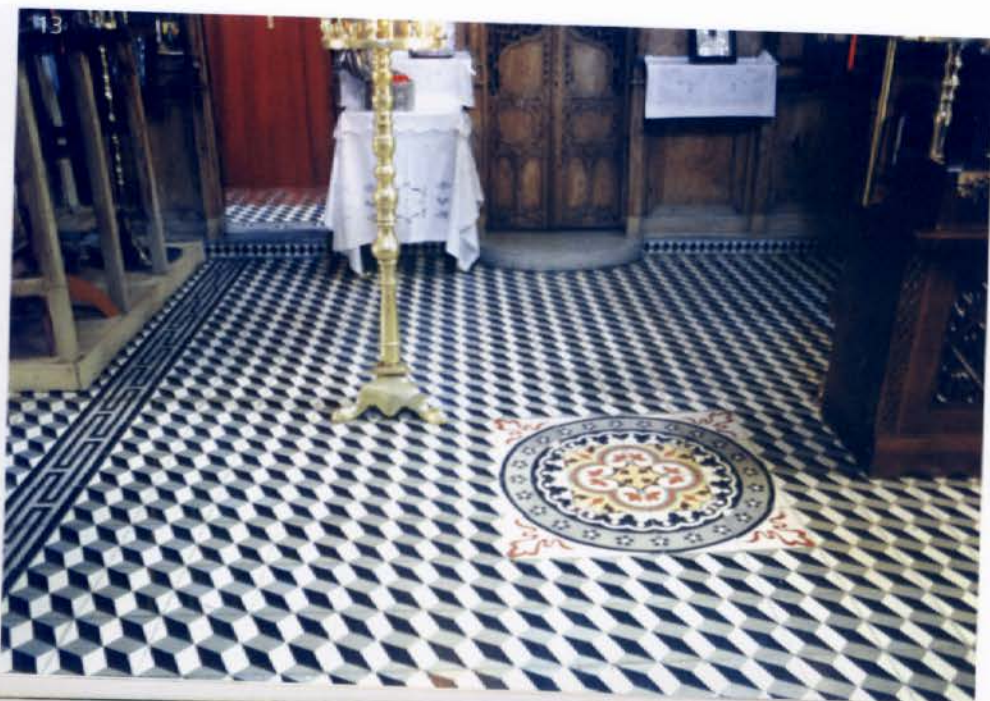
13

Στο εσωτερικό του καθολικού δεν υπάρχουν τοιχογραφίες. Το τέμπλο είναι αγγλικό, έργο του 1808. Το δόπεδο, ιδιαίτερα διακοσμημένο, είναι στρωμένο με μωσαϊκά πλάκκια, που κόλλησαν τις πλίνθι πλάκες Πηλίου (εικ. 13). Ο εξοχισμός είναι καινούργιος.

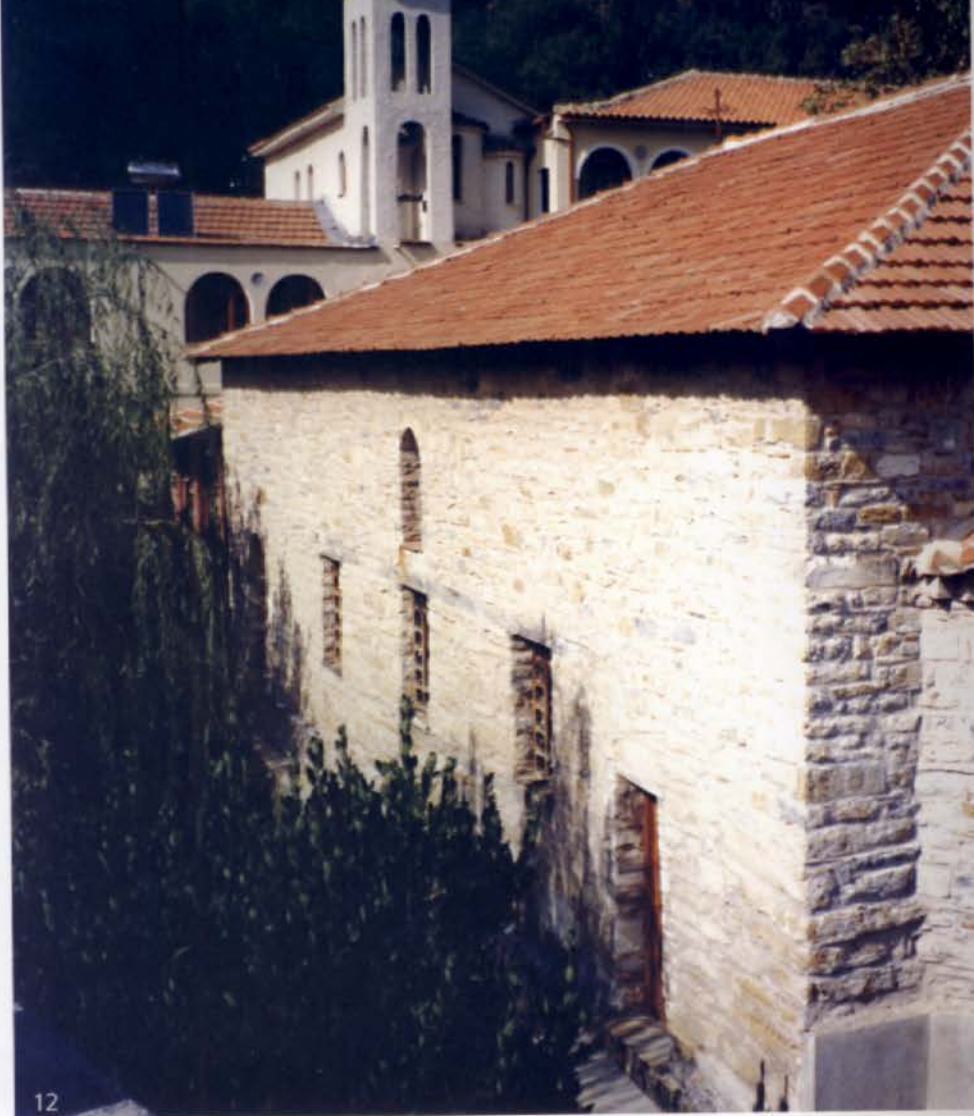
12

Στο κέντρο της ευρύχωρης αυλής βρίσκεται το καθολικό χρονολογημένο στο 1541, βάσει επιγραφής χαραγμένης σε ογκόλιθο στη βορειοδυτική γωνία του. Ανηγέρθη με πρωτοβουλία του επισκόπου Δημητριάδος (;) Βησσαρίωνος του Β' και του ανεψιού του Νεοφύτου και ανήκει στον τύπο του σταυροειδούς τετρακίονιου τρούηλαιού ναού με εσωνάρθηκα. Σήμερα, μετά την πτώση του τρούηλου, καλύπτεται εσωτερικά από ξύλινη επίπεδη οροφή και εξωτερικά από δίρριχτη στέγη με κεραμίδια γαλλικού τύπου. Αντίθετα οι κόγχες του Ιερού και το ανοιχτά υπόστυλο προστώο στα δυτικά, φέρουν ανεξάρτητη στέγαση με κεραμίδια βυζαντινού τύπου. Ειδικό συνεργείο μηχανικών και συντηρητών της 7ης Εφορείας Βυζαντινών Αρχαιοτήτων ανέλαβε

Εικ.12. Ι.Μ. Άνω Ξενιάς.

Ν όψη καθολικού.

εργασίες καθορισμού, στερέωσης και ανακατοσκευής της τοιχοποιίας του ναού (εικ. 12, 13, 14, 15, 16).

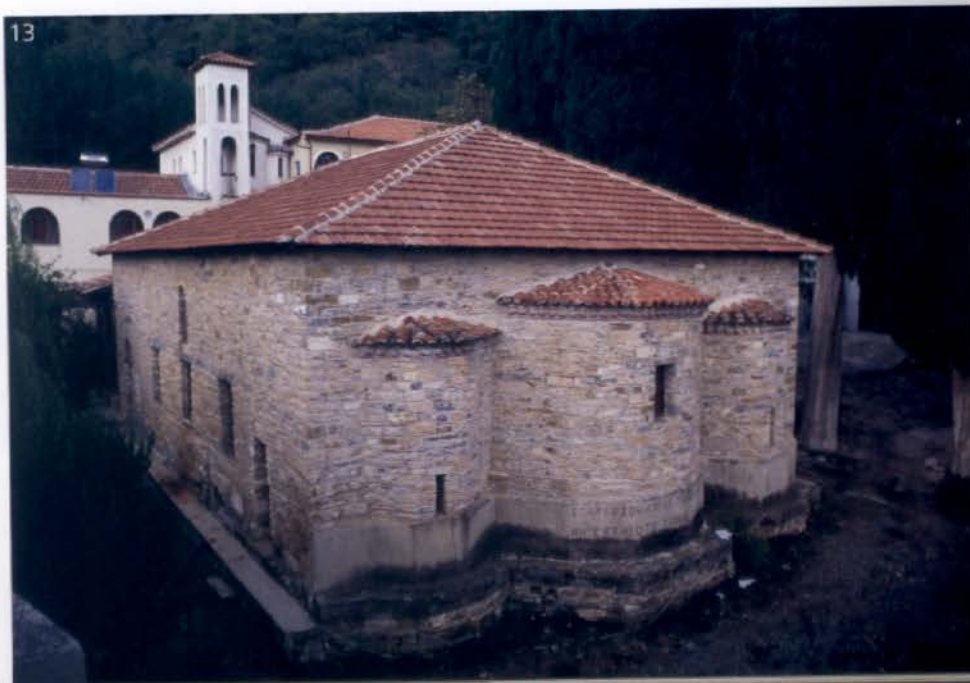
13

Εικ.13. Ι.Μ. Άνω Ξενιάς. Α όψη καθολικού.

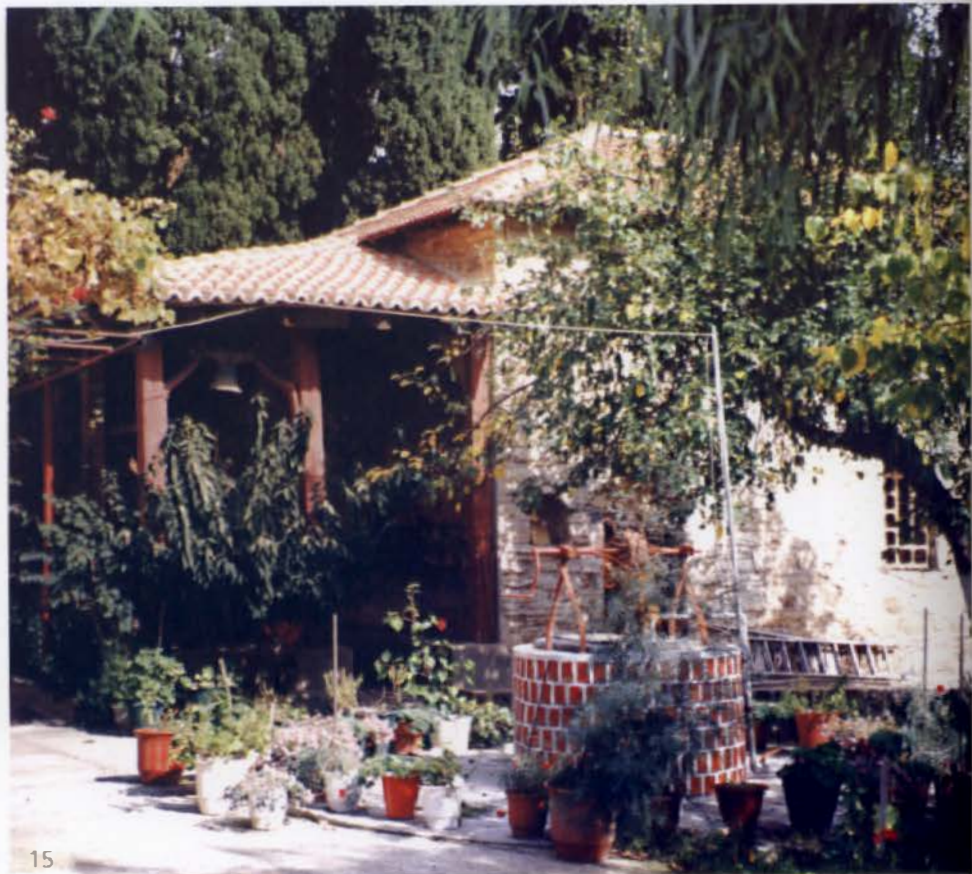
15

Εικ. 15. Ι.Μ. Άνω Ξενιάς. ΝΔ όψη καθολικού. Ανοιχτό υπόστυλο προπύλω.

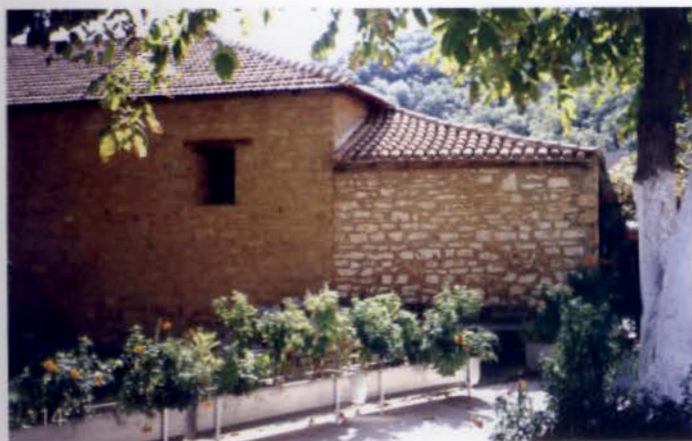
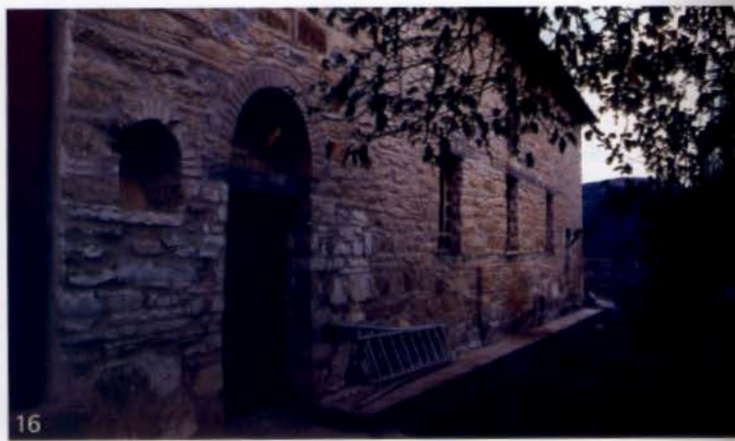
16

Εικ. 16. Ι.Μ. Άνω Ξενιάς. ΝΔ όψη καθολικού.

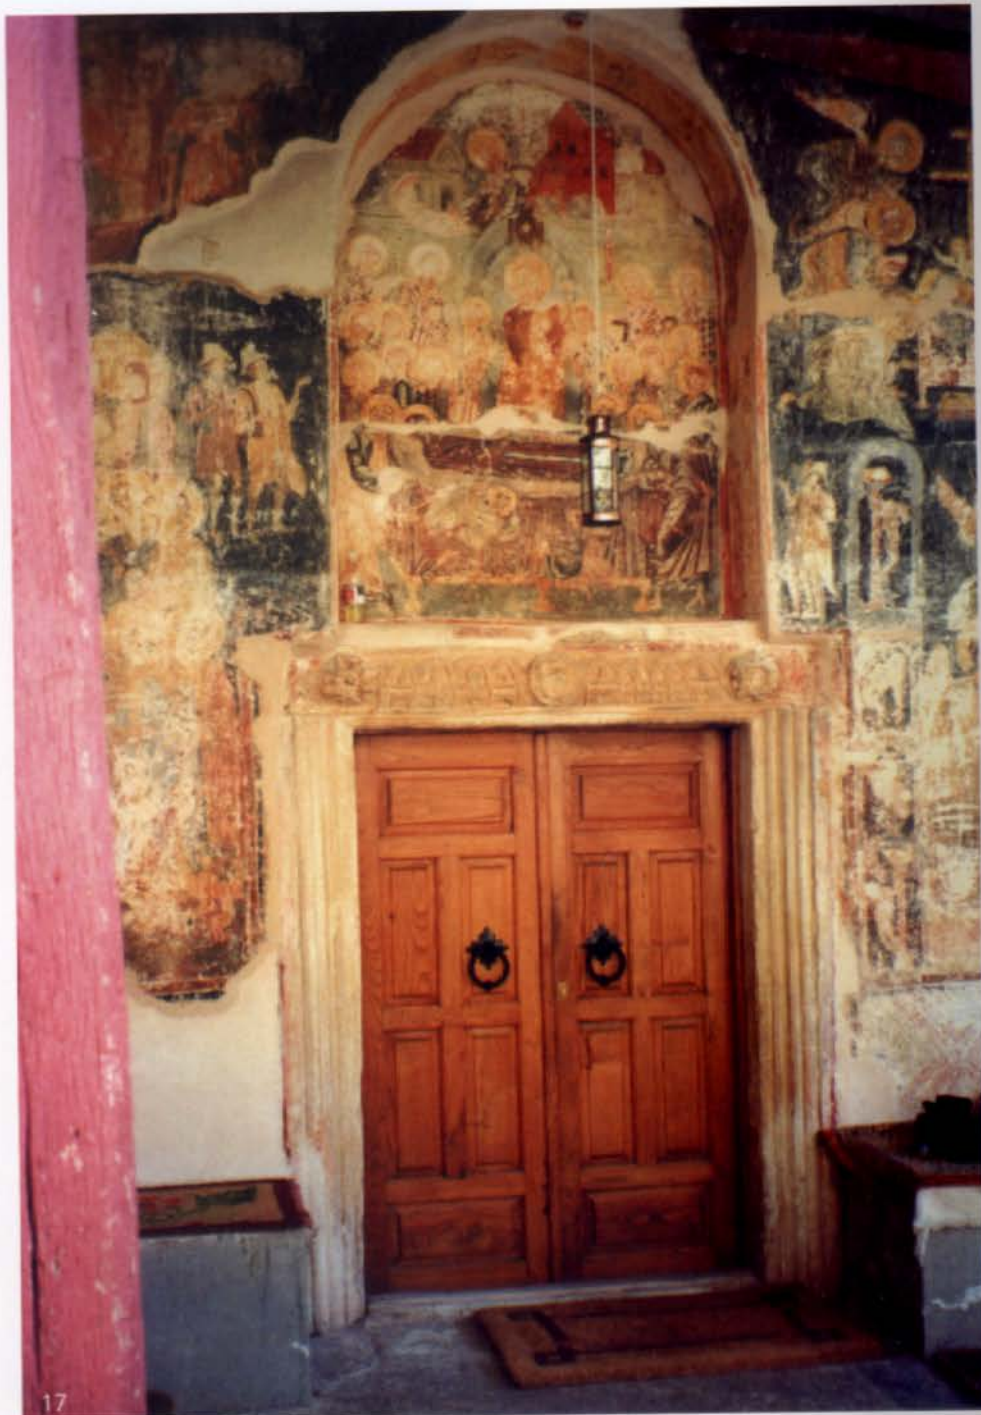
Την δυτική όψη του καθολικού στον εξωνόρθηκο κοσμή τοιχογραφία με την ποράσταση της Δευτέρας Παρουσίας, ενώ σε αβαθή κόγχη πάνω από την είσοδο στο ναό απεικονίζεται η Κοίμηση της Θεοτόκου (εικ. 17, 18, 19, 20). Το υπέρθυρο της εισόδου είναι λίθινο με ανάγλυφες διακοσμήσεις και το μαρμάρινο περιθύρωμα φέρει κυμάτιο. (εικ. 17, 18).

Εικ.17. Ι.Μ. Άνω Ξενός.  
Δ όψη καθολικού. Είσοδος.

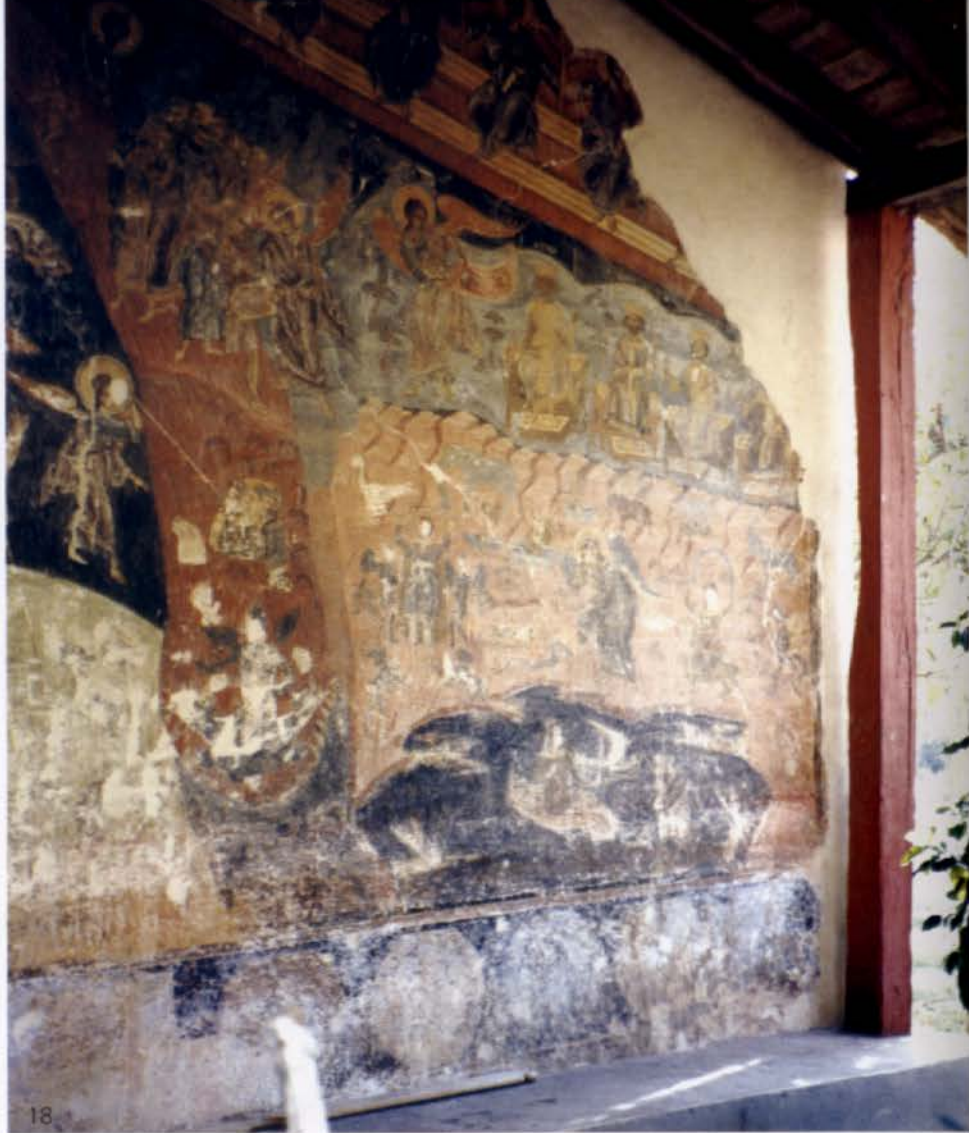
Οι σεισμοί του 1980, προξένησαν σοβαρότατες και πολυπληθείς ρωγμές και πτώσεις τεμαχίων τοιχογραφιών. Ειδικευμένοι συντηρητές της 7ης Εφορείας Βυζαντινών Αρχαιοτήτων προχώρησαν στην αποτοίχιση και επί τόπου στερέωση με ύφασμα τμημάτων των τοιχογραφιών. Σήμερα οι εργασίες παρουσιάζουν στασιμότητα και οι μοναχοί ευελπιστούν και αναμένουν την άμεση αποκατάσταση του σημαντικού τοιχογραφικού διακόσμου.

Εικ. 18. Ι.Μ. Άνω Ξενιάς. Δ όψη καθολικού. Τοιχογραφίες στον εξωνάρθηκα.

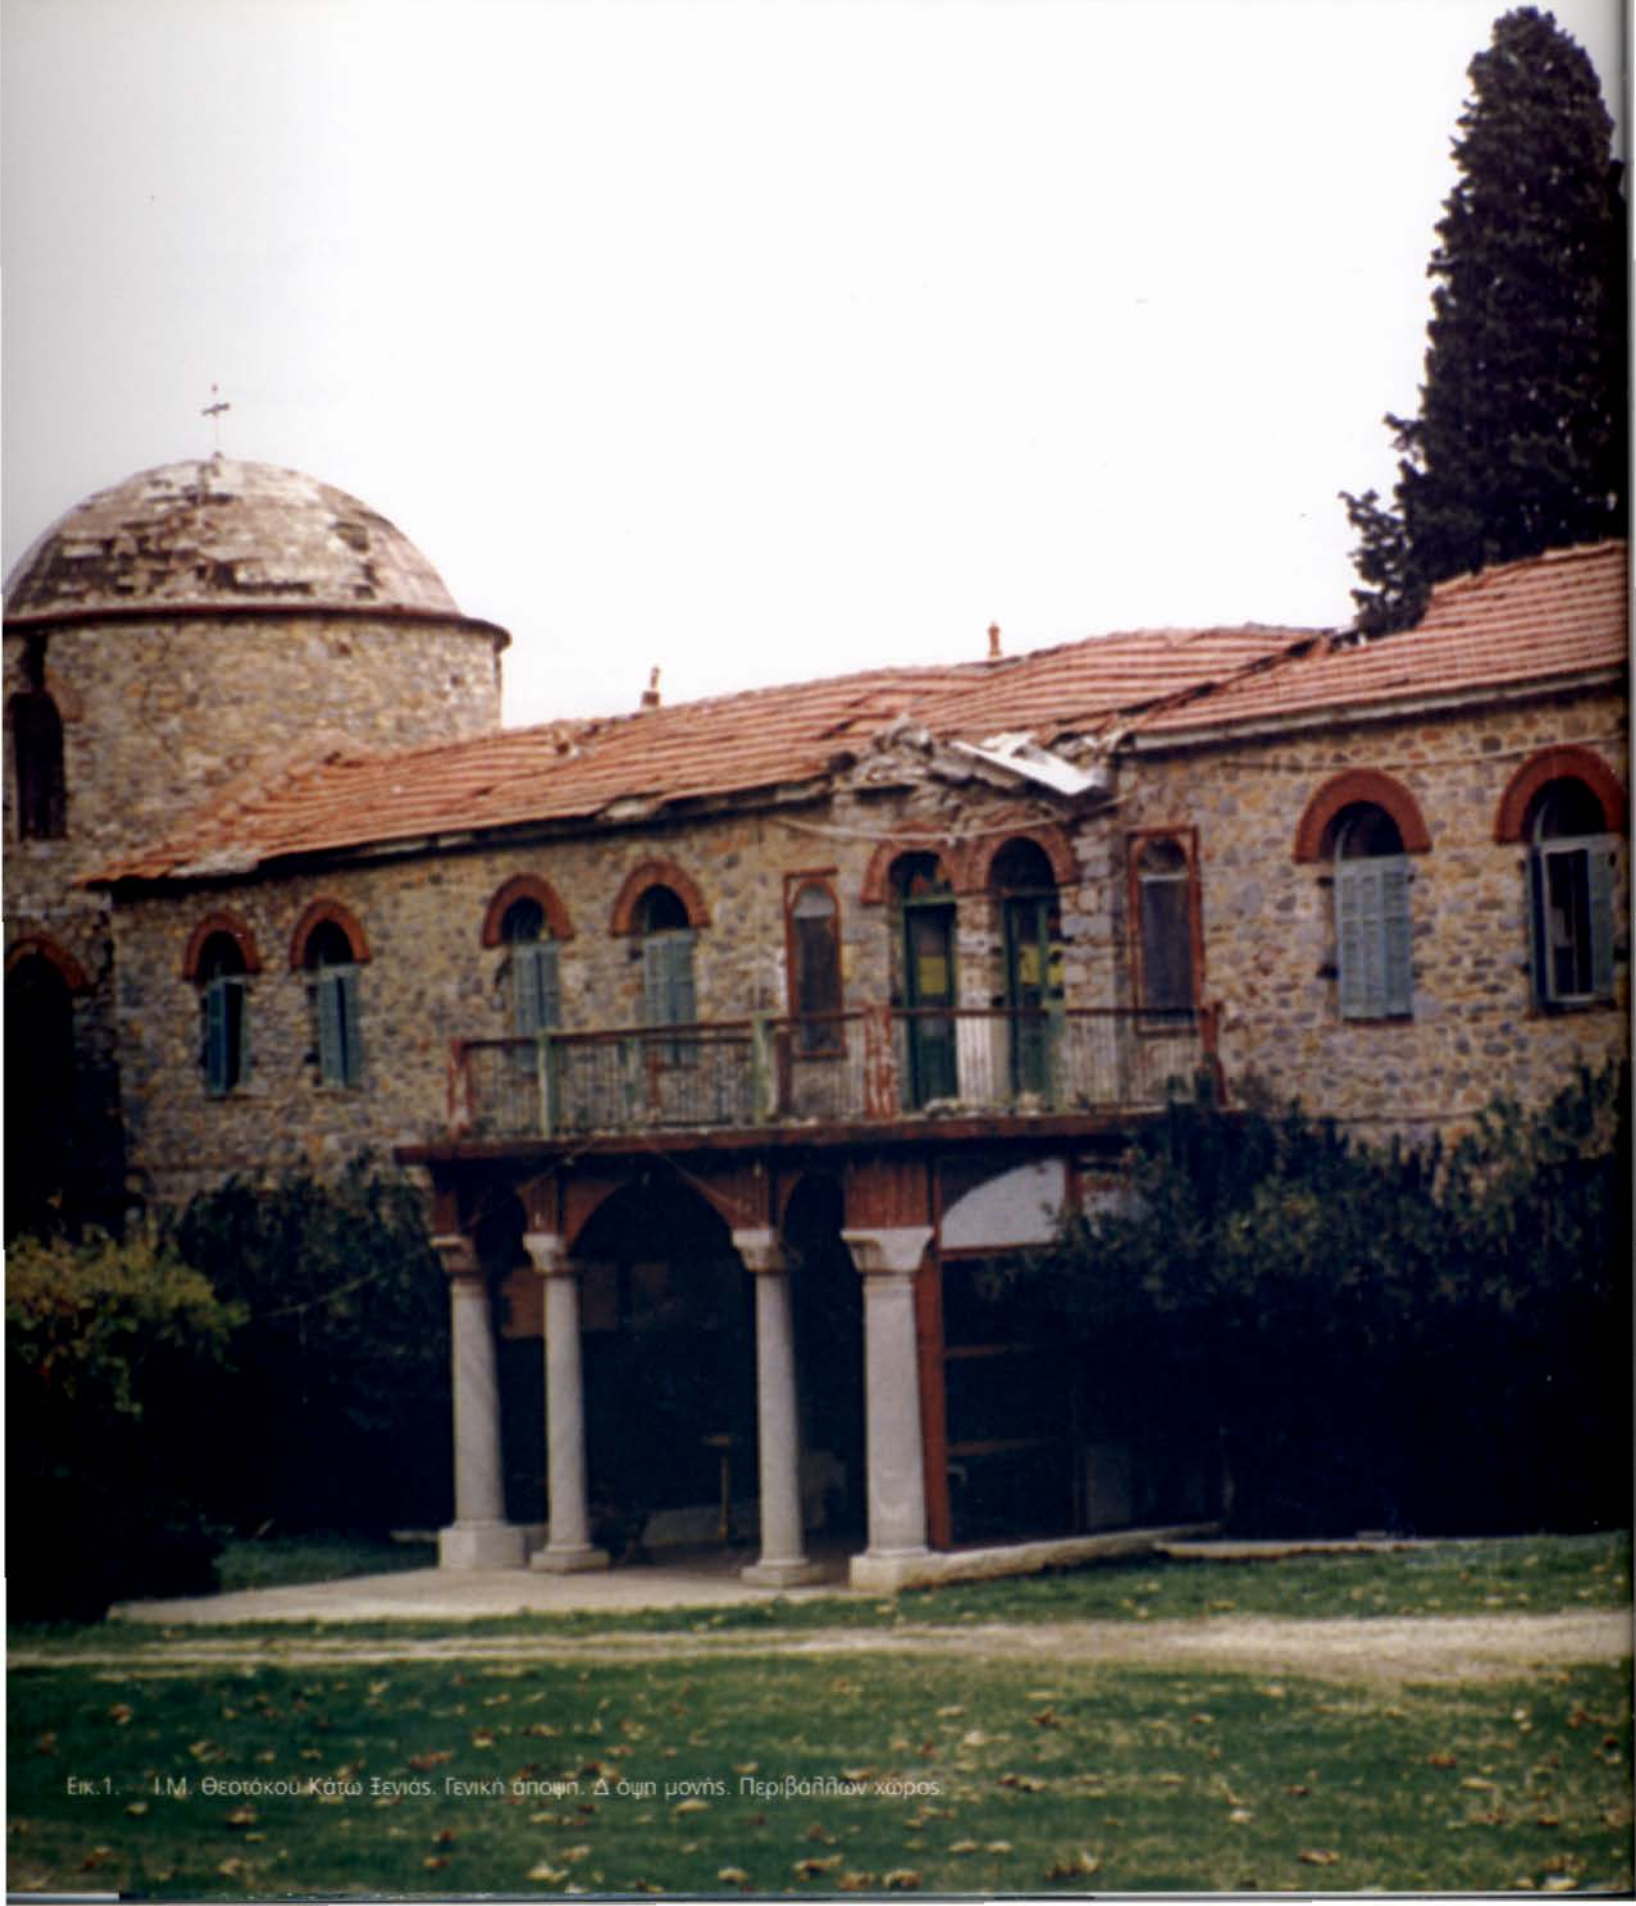
Εικ. 1. — Ι.Μ. Θεοτόκου Κατω Ξενίας. Γενική άποψη. Δ όψη μονής. Περιβάλλον χώρος.

Η παλαιά μονή Κάτω Ξενιάς βρίσκεται σε απόσταση 16 χλμ από τον Αλμυρό και περί τα 7 χλμ από τον κόμβο της Κεφώλωσας στην εθνική οδό (διαστούρωση Σούρπης). Χτισμένη πάνω σε μικρό οροπέδιο, σε υψόμετρο 370μ., πριν το χωριό Βρύνοια στα βορειοανατολικά, εποπτεύει τη γύρω περιοχή. Προς το βορρά η θέα εκτείνεται μέχρι τον Παγασητικό Κόλπο και τον απέραντο κόμφο (Αθαμάντιο Πεδίο), ενώ στο βόθος διακρίνεται το Πήλιο. Ανατολικά η μονή βλέπει στο Χλωμό και δυτικά περιβάλλεται από την Όθρυ. Κοντό στο μονοστήρι την ομορφιά του τοπίου συμπληρώνει μία σειρά από πελώριο αιωνόβιο κυπαρίσσια (εικ. 1, 2, 3).

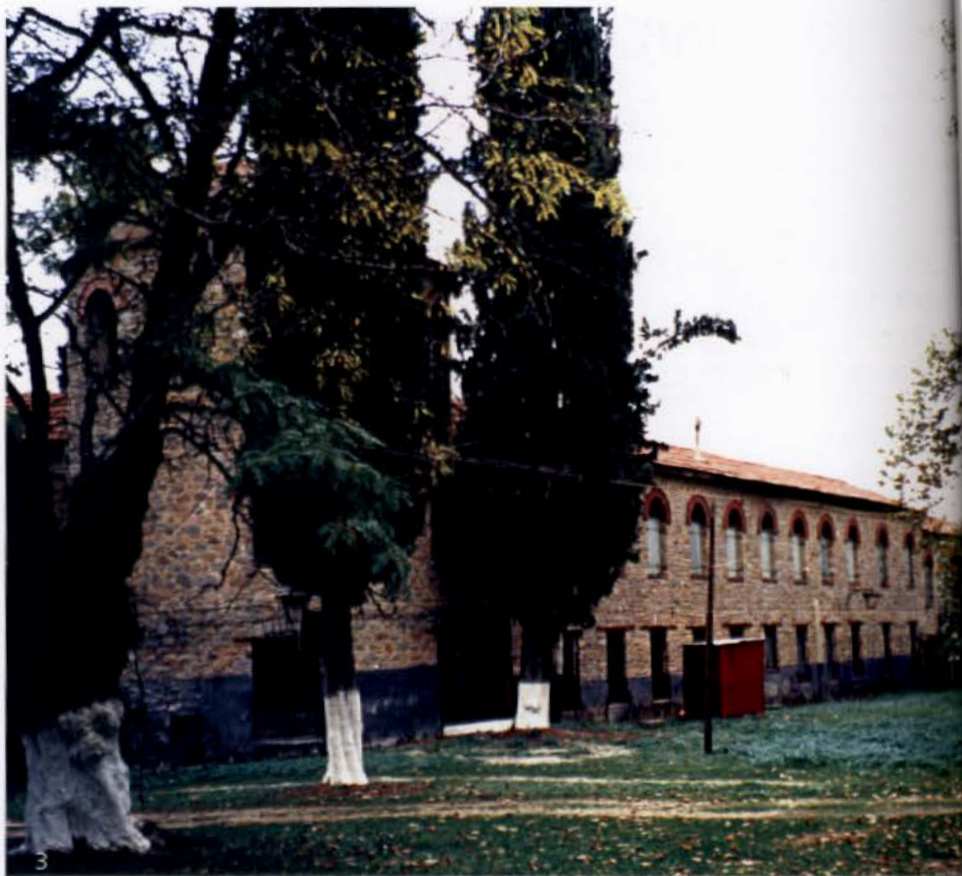
Εικ. 2. Ι.Μ. Θεοτόκου Κάτω Ξενιάς. Δ πλευρά.

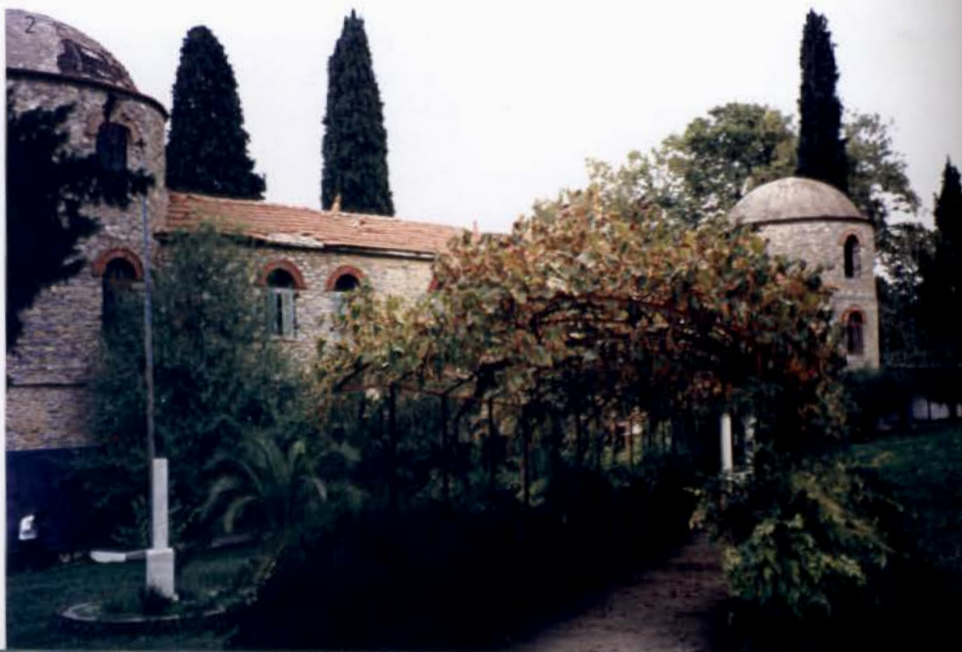
Εικ. 3. Ι.Μ. Θεοτόκου Κάτω Ξενιάς. Ν πτέρυγα.

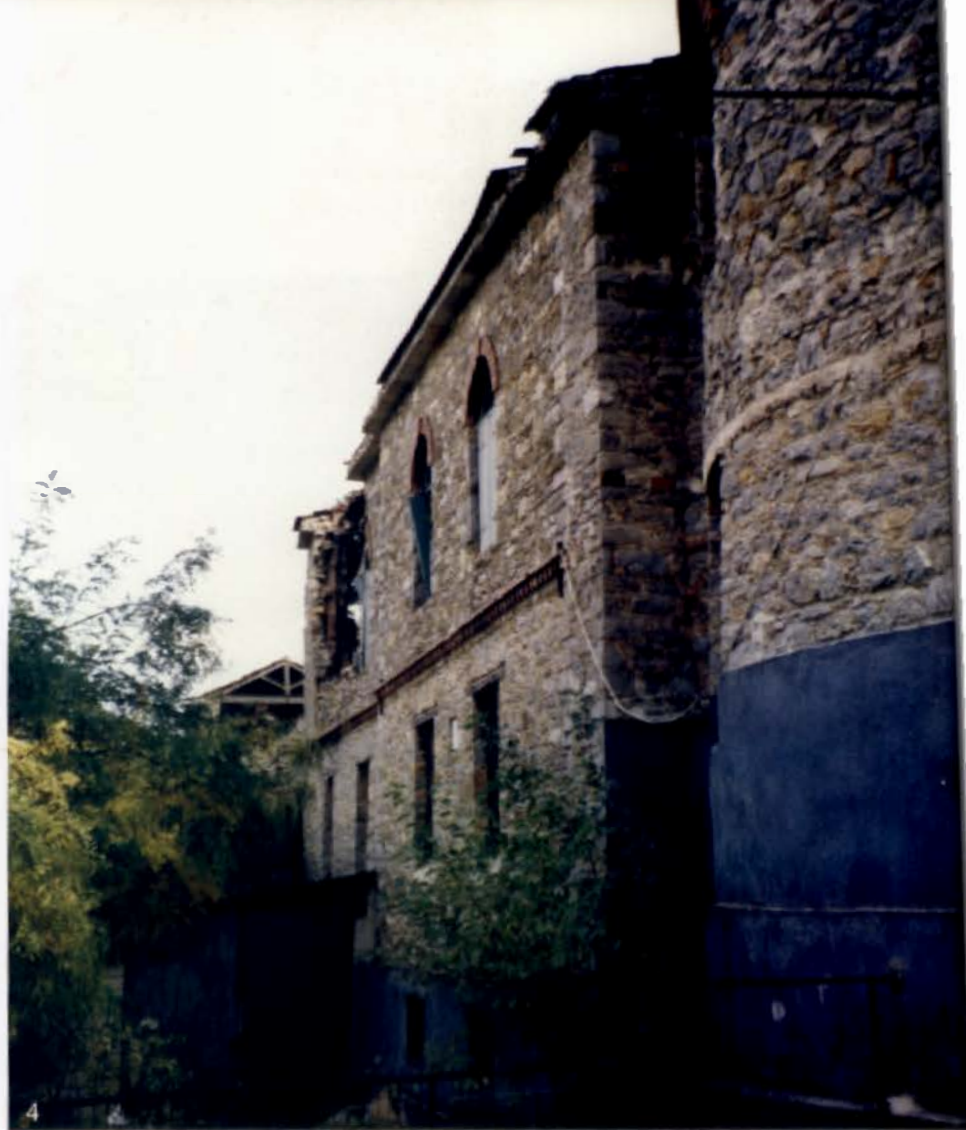
Εικ.4. Ι.Μ. Θεοτόκου Κάτω Ξενιάς.  
Β πτέρυγα.

Εικ.5. Ι.Μ. Θεοτόκου Κάτω Ξενιάς.  
Β πτέρυγα.

Με την άνοδο στον μητροπολιτικό θρόνο Δημητριάδος του μητροπολίτου Γερμανού Μαυρομάτη νέα περίοδος ακμής ανατέλλει για το μοναστήρι. Ο μητροπολίτης, θέτοντας τέλος στην κακοδιαχείριση και την κοτάχρηση των εσόδων της μονής, συντελεί στην εκ θεμελίων ανέγερση της βόρειας πτέρυγας των κελιών το 1908 (εικ. 4, 5, 6). Αργότερο, ο ίδιος αναλαμβάνει εκτεταμένες οικοδομικές εργασίες στο μοναστήρι: κατεδαφίζονται τμηματικά και ανεγείρονται εκ βάθρων όλες οι ετοιμόρροπες πτέρυγες του τετραγώνου της μονής. Κατασκευάζονται εκ νέου διώροφες, με μετατόπιση των νέων κτισμάτων κατά 15μ. ανατολικά και 8μ. δυτικά, έτσι ώστε να δημιουργηθεί άνετος αύλειος χώρος γύρω από το καθολικό. Το 1920 ολοκληρώθηκε η ανατολική πτέρυγα και αμέσως άρχισε η ανακατασκευή της νότιας. Στον επάνω όροφο διαμορφώθηκε ο χώρος διομονής του εκάστοτε μητροπολίτη Δημητριάδος (Δεσποτικό), το παρεκκλήσιο του Αγ. Γερμανού και ορισμένο κελί-

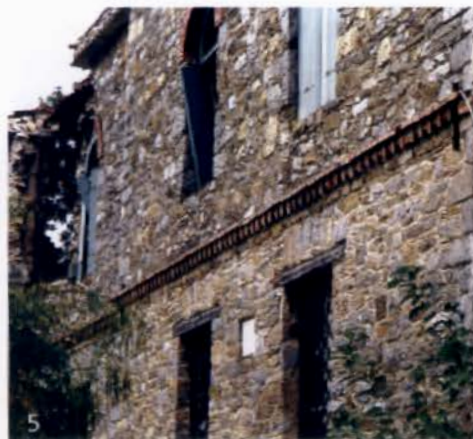
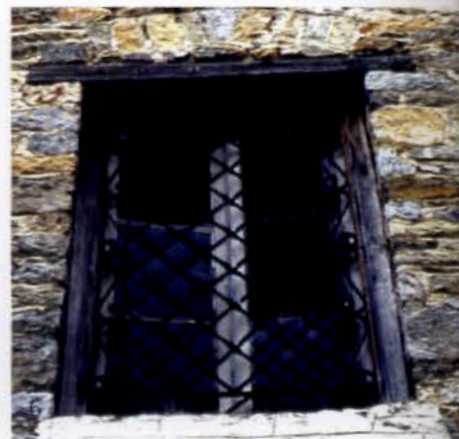
Εικ.6. Ι.Μ. Θεοτόκου Κάτω Ξενιάς.  
Β πτέρυγα. Λεπτομέρεια ανοίγματος  
και λιθοδομής.
