Κ Α Τ Α Γ Ρ Α Φ Η  
Μ Ο Ν Α Σ Τ Η Ρ Ι Ω Ν  
Ν . Μ Α Γ Ν Η Σ Ι Α Σ

Τμήμα Μαγνησίας

Είναι μια προσέγγιση, από τη σκοπιά του μηχανικού, που καταγράφει την υπάρχουσα κατάσταση, κάνει προτάσεις άμεσας και μακροπρόθεσμης αντιμετώπισης ονοδεικνύοντας ταυτόχρονα την ανεκτίμητη πολιτιστική αξία αυτών των μνημείων.

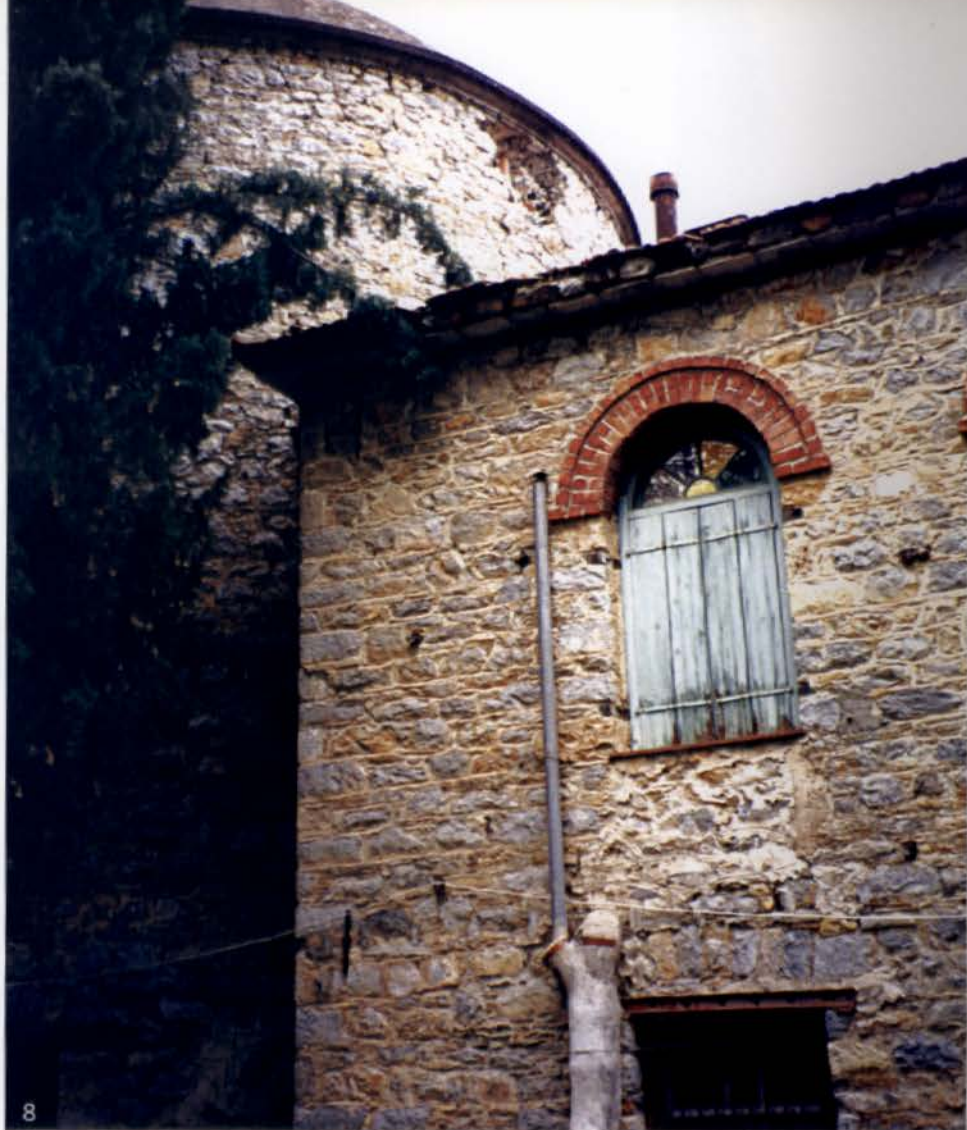
Εικ.7. Ι.Μ. Θεοτόκου Κάτω Ξενιάς.  
Ν πτέρυγα.

λιά. Ο κάτω όροφος περιέλαβε, όπως και πριν, την Τράπεζα, τον φούρνο, αποθήκες και κελιά. (εικ. 7, 8). Τότε κατεδαφίστηκε και το ετοιμόρροπο κωδωνοστάσιο, που είχε κτιστεί το 1875. Τελευταίο κατεδαφίστηκε και ανοικοδομήθηκε η δυτική πλευρά, στο βόρειο και νότιο άκρο της οποίας υψώθηκαν κυκλικοί, θολοσκέπαστοι πύργοι (εικ. 9, 10, 11). Μπροστά στα σιδερόφρακτα φύλλα της μεγάλης δυικής πύλης, κτίστηκε προπύλαιο από τέσσερις μονόλιθους κίονες, με κιονόκρανα κορινθιακού ρυθμού, πάνω στο οποία στηρίχθηκε ευρύχωρος εξώστης (εικ. 12, 13, 14). Αριστερά και δεξιά της πύλης που οδηγεί στον εξώστη, υπάρχουν δύο κόγχες με τοιχογραφίες του Αγ. Νικολάου και του Αγ. Γερμανού. Επάνω από την πύλη και το ημικυκλικό αέτωμα εικονίζεται η Παναγία Ξενιά Βρεφοκροτούσα" (Δ. Κωστούλα, Έκφραση Ι.Μ. Κάτω Ξενιάς, Βόλος 1994, σ. 33 - 34).

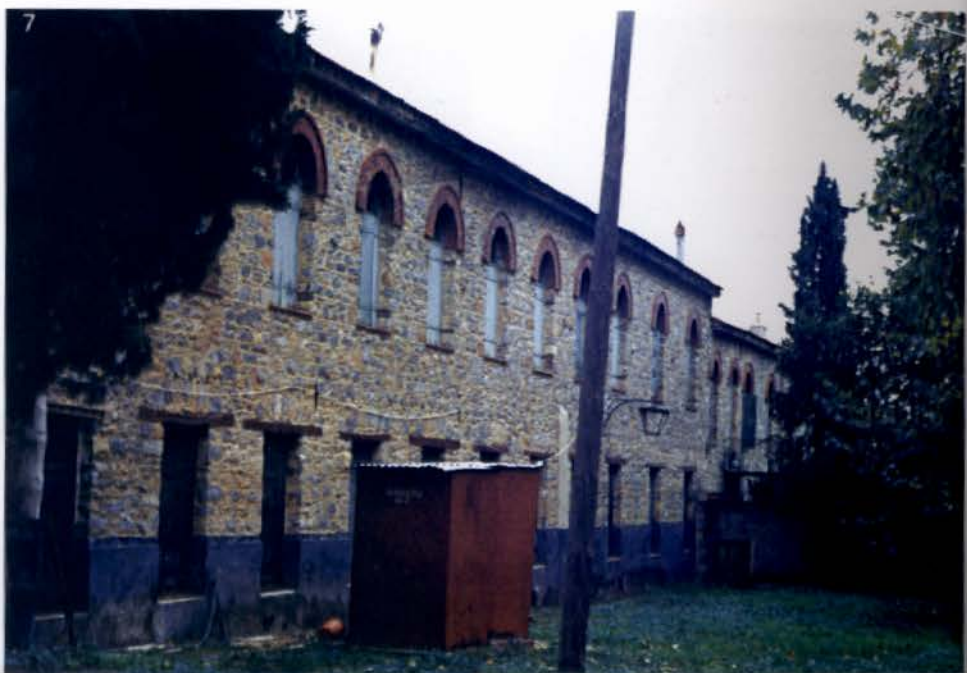
Εικ.8. Ι.Μ. Θεοτόκου Κάτω Ξενιάς.  
ΝΔ άκρο μονής.

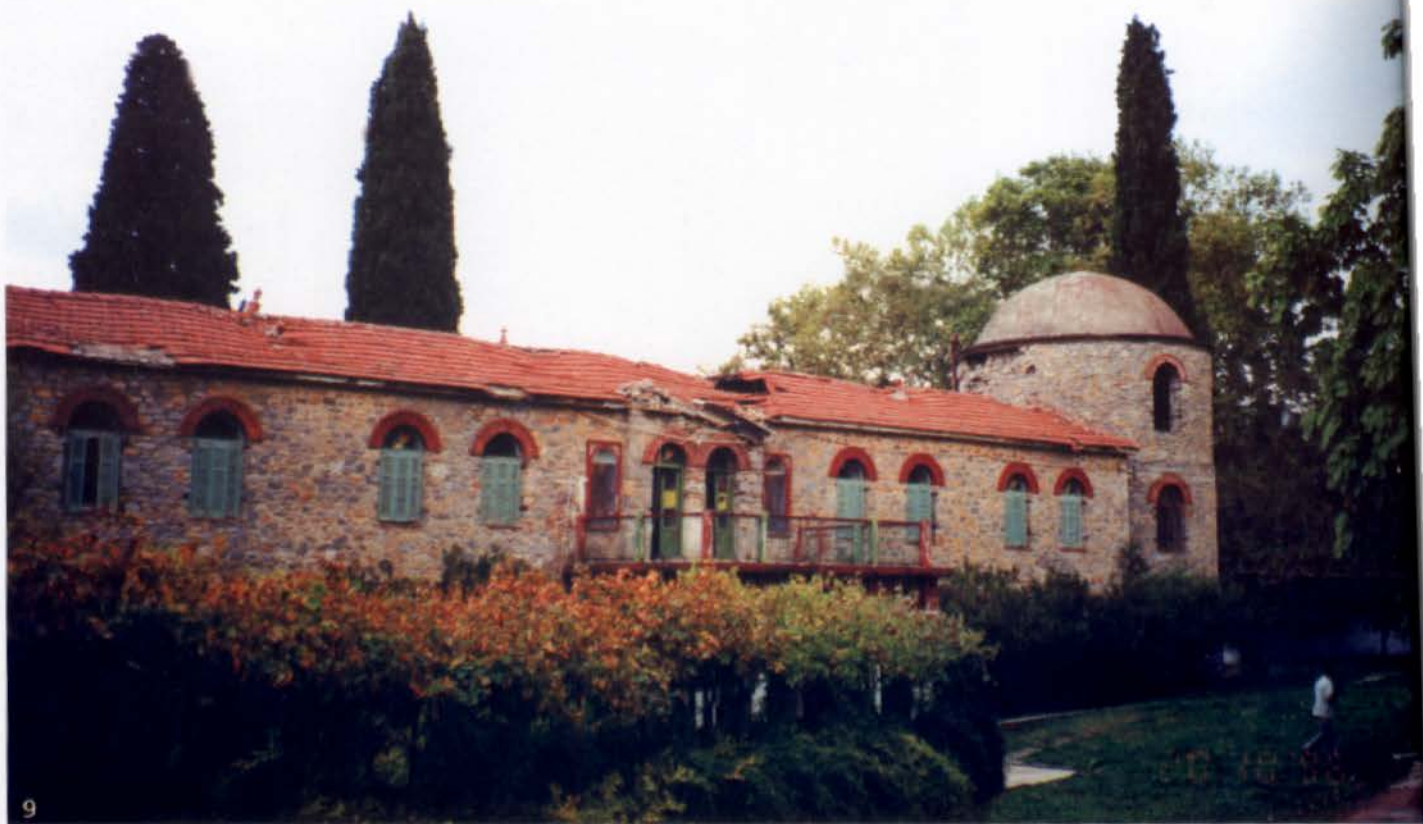
9

Εικ.9. Ι.Μ. Θεοτόκου Κάτω Ξηιάς.  
Δ όψη. Κυκλικός πύργος.

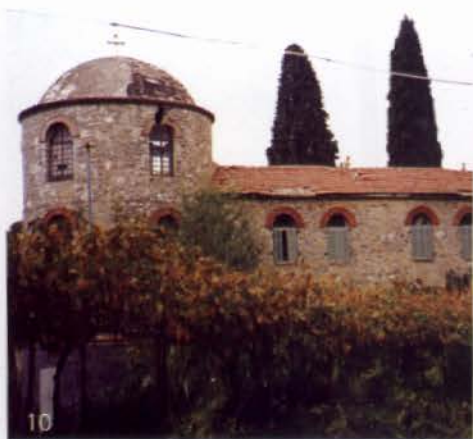
10

Εικ.10. Ι.Μ. Θεοτόκου Κάτω Ξηιάς.  
Δ όψη. Κυκλικός πύργος.

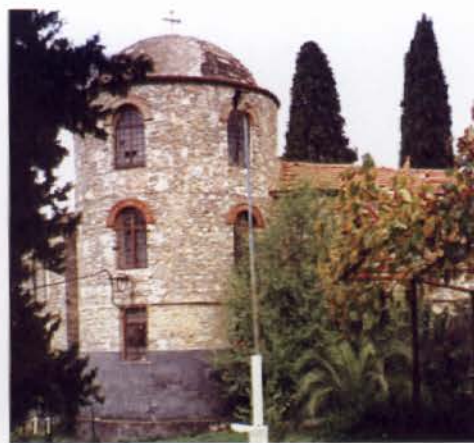
Εικ.11. Ι.Μ. Θεοτόκου Κάτω Ξηιάς.  
ΒΔ άκρο μονής. Κυκλικός  
τριώροφος πύργος.

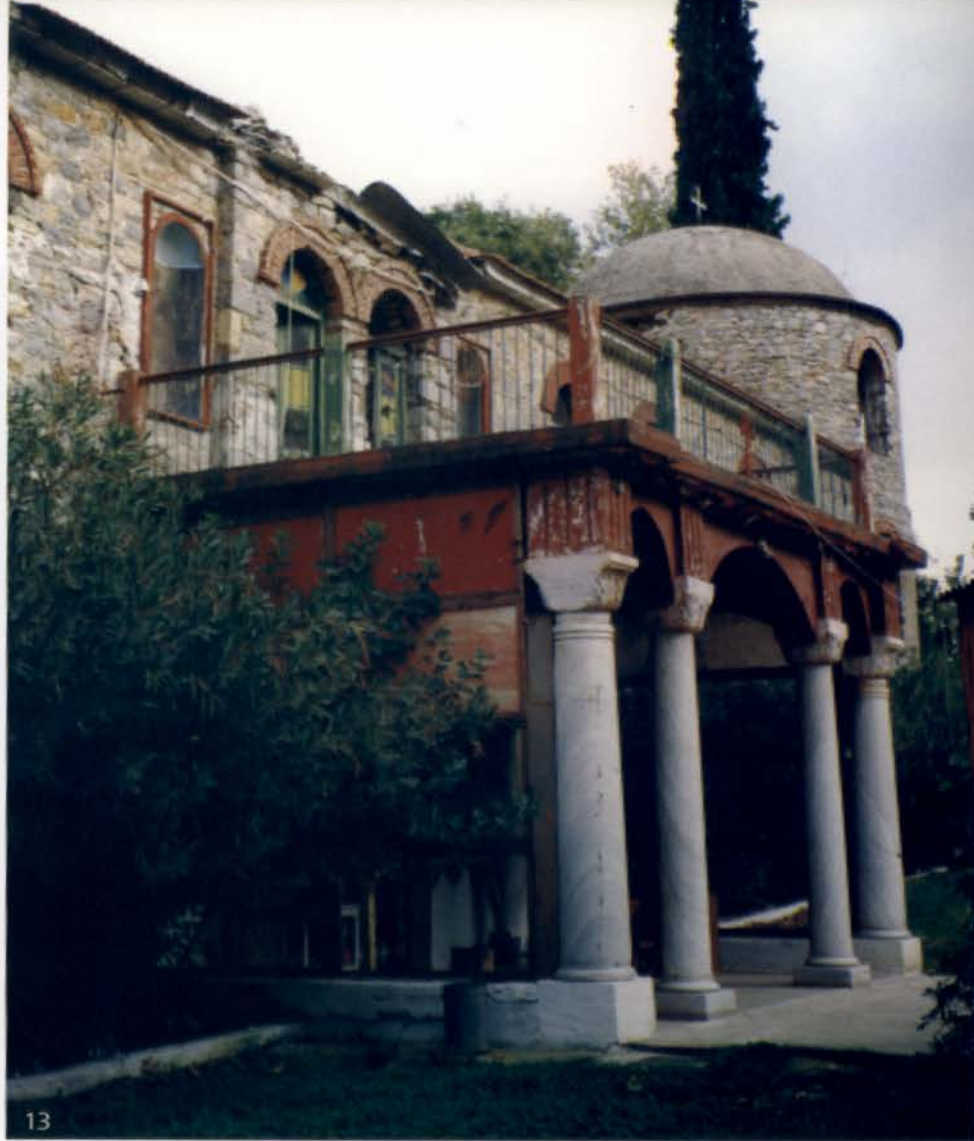
13

Εικ.13. Ι.Μ. Θεσόκου Κάτω Ξενιός.  
Δ πτέρυγα. Προπύλαιο  
εισόδου μονής.

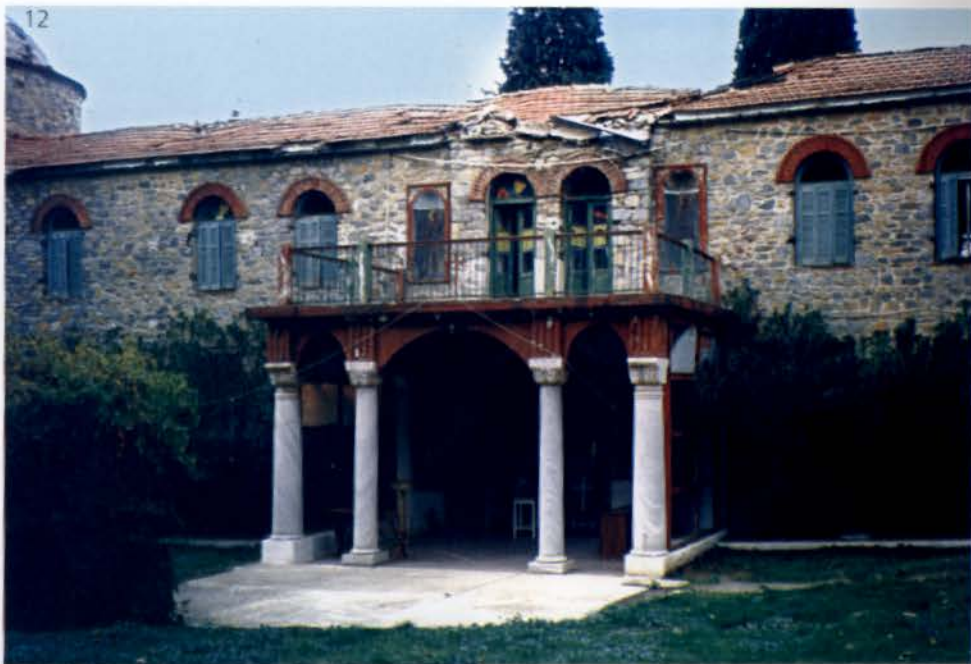
12

Εικ.12. Ι.Μ. Θεσόκου Κάτω Ξενιός.  
Δ πτέρυγα. Προπύλαιο  
εισόδου μονής.

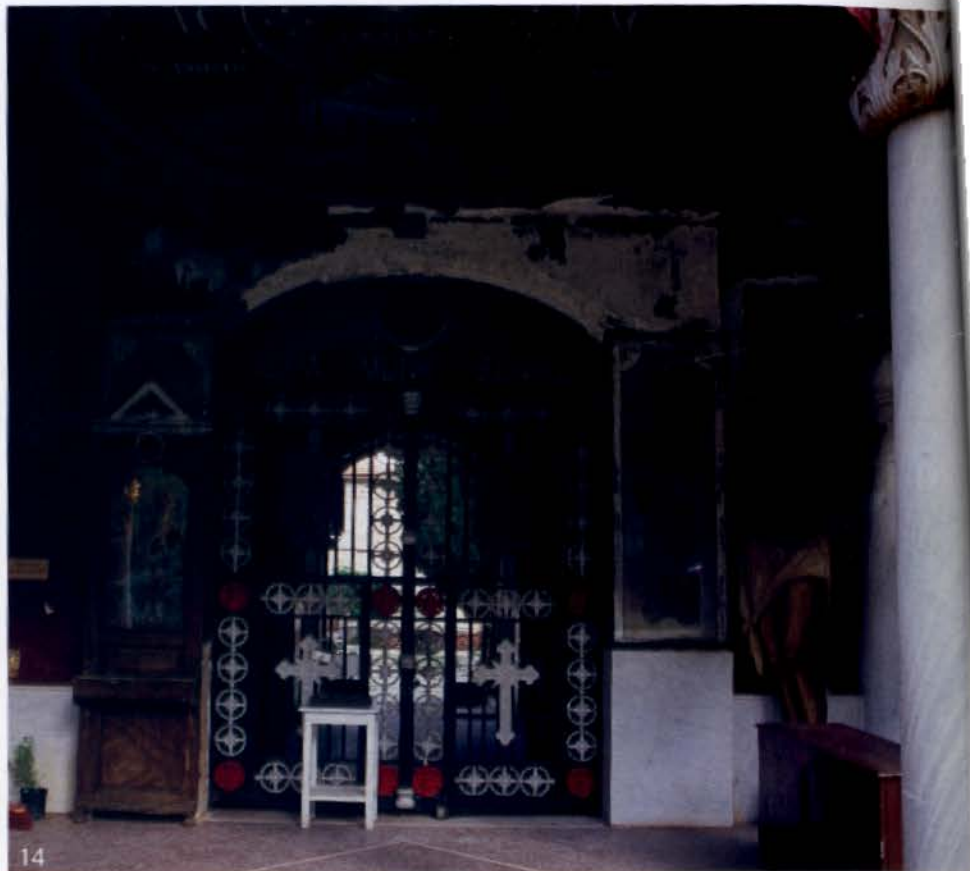
14

Εικ. 14. Ι.Μ. Θεοτόκου Κάτω Ξενιάς. Δ όψη. Προπύλαιο εισόδου μονής.

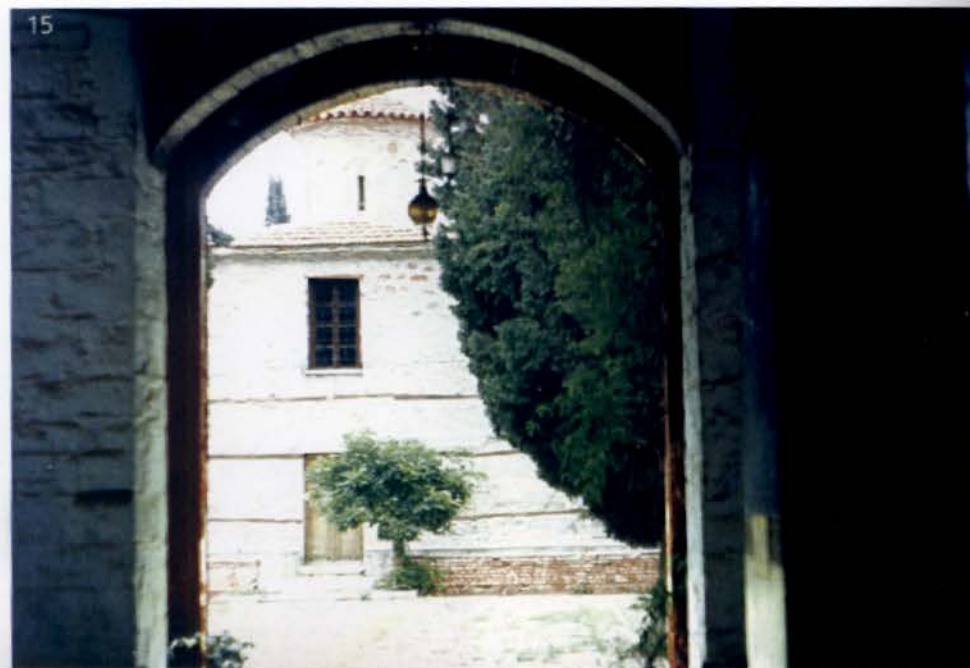
15

Εικ. 15. Ι.Μ. Θεοτόκου Κάτω Ξενιάς. Καθολικό. Δ όψη.

Το καθολικό, σταυροειδής εγγεγραμμένος ναός με κυλινδρικό υπεριψωμένο τρούιλλο στη σημερινή του μορφή, αποκαταστάθηκε και συντηρήθηκε υπό την 7η Εφορεία Βυζαντινών Αρχαιοτήτων (εικ. 15, 16, 17, 18). Αφού κτεδοφίστηκε ο μεταγενέστερος ετοιμόρροπος νόρθκος, που ήταν σύγχρονος με το κτίριο των κελιών, καθώς και τμήματα των δυο παρεκκλησίων (βορειοανατολικά και νοτιοανατολικά του καθολικού), η λιθοδομή καθαρίστηκε, αρμολαγήθηκε και ανοδείχθηκε στο σύνολό της, διοκοσμημένη με αρχιτεκτονικούς δόμους και σπονδύλους υπό παλαιότερο αρχαίο ναό καθώς και εφυσλημένα χρωματιστά πινάκια στις οψίδες του Ιερού (εικ. 19, 20, 21, 22, 23, 24, 25).

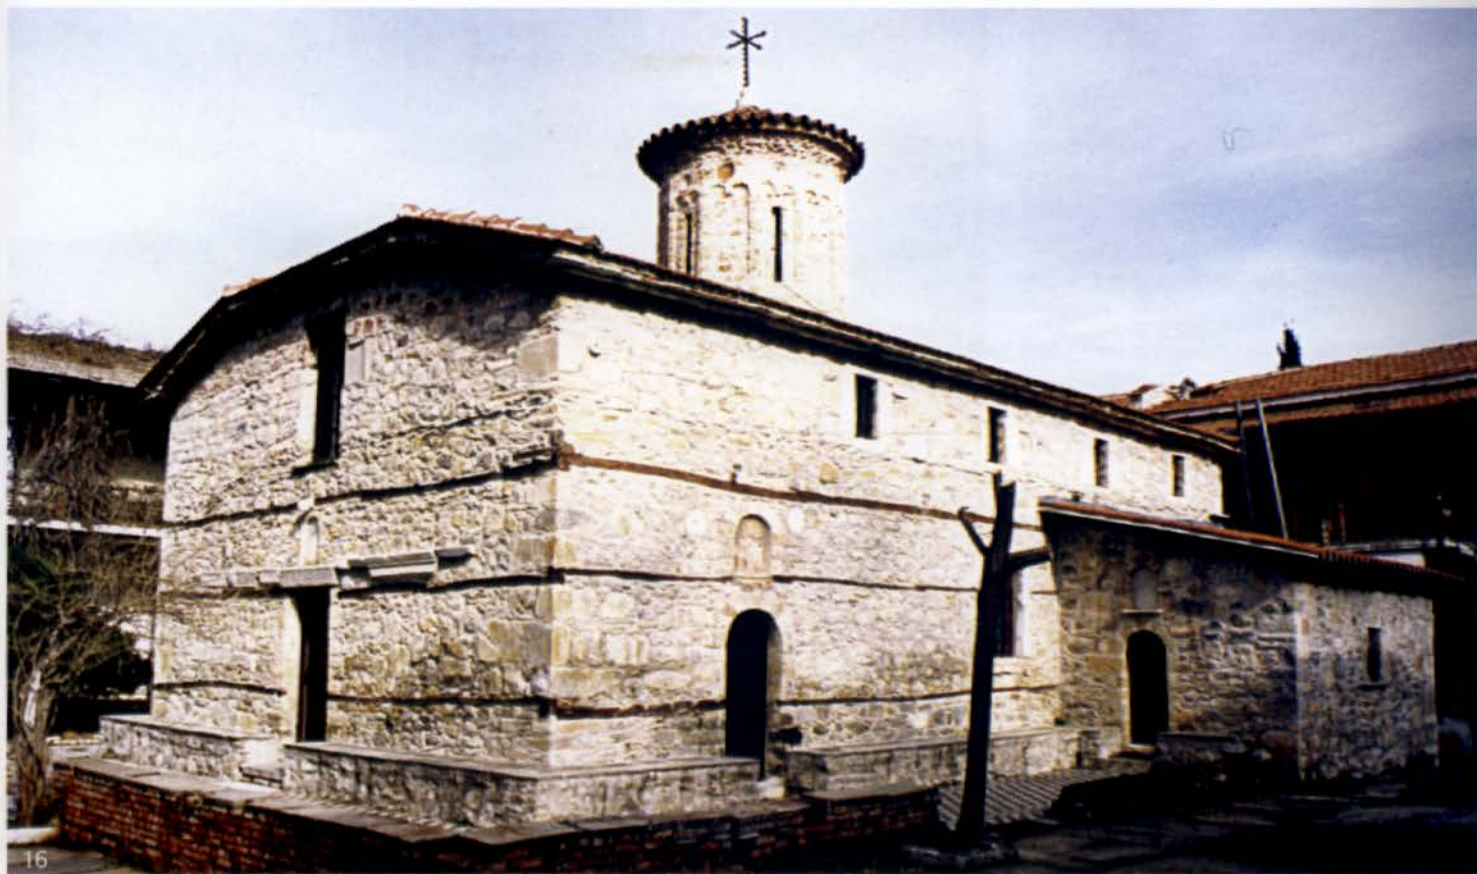
17

Εικ.17. Ι.Μ. Θεοτόκου Κάτω Ξενιάς.  
Καθολικό. ΝΕ όψη.

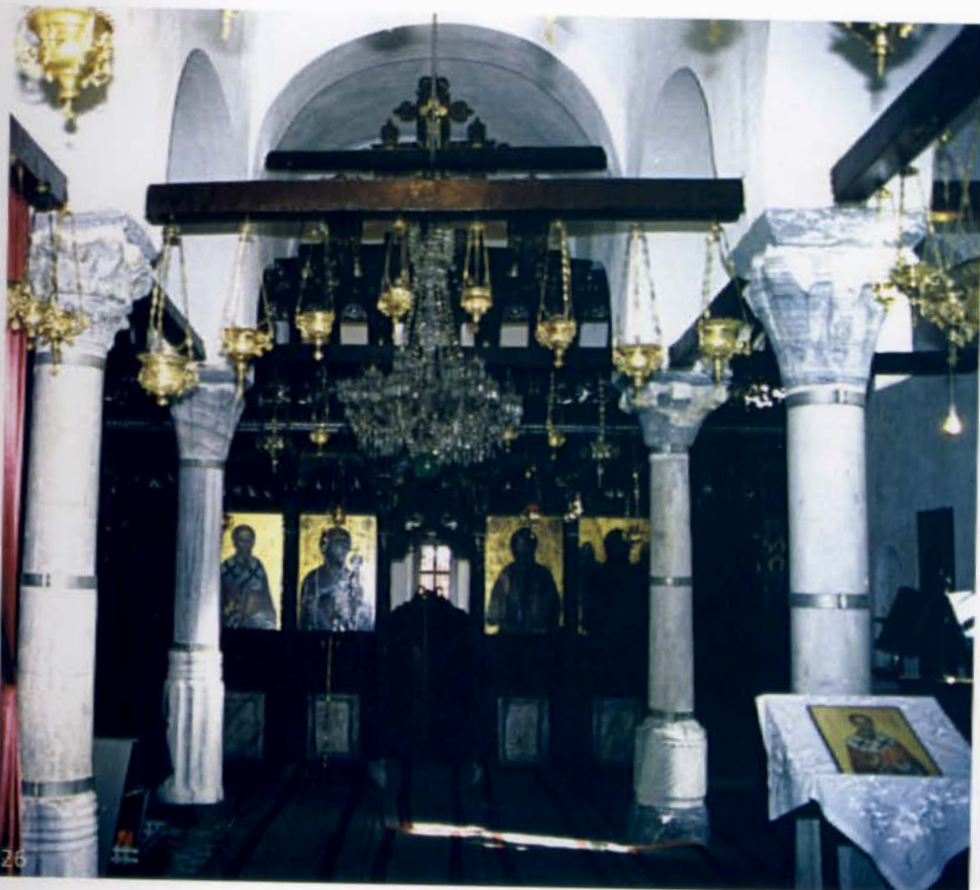
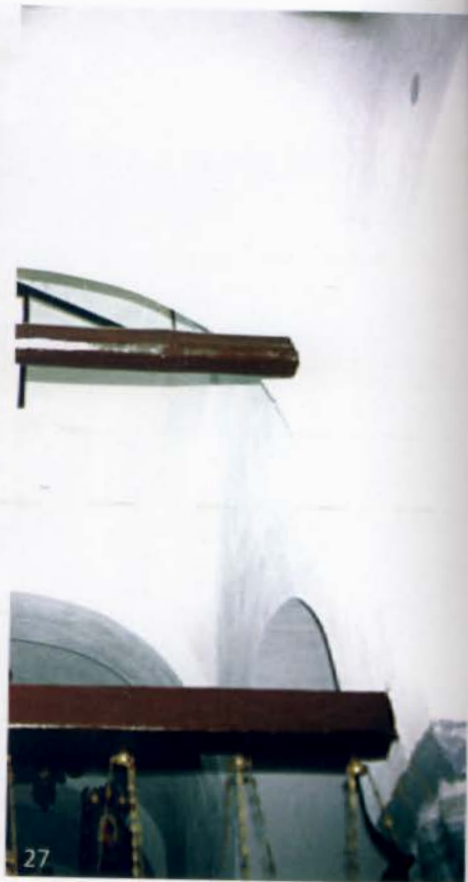
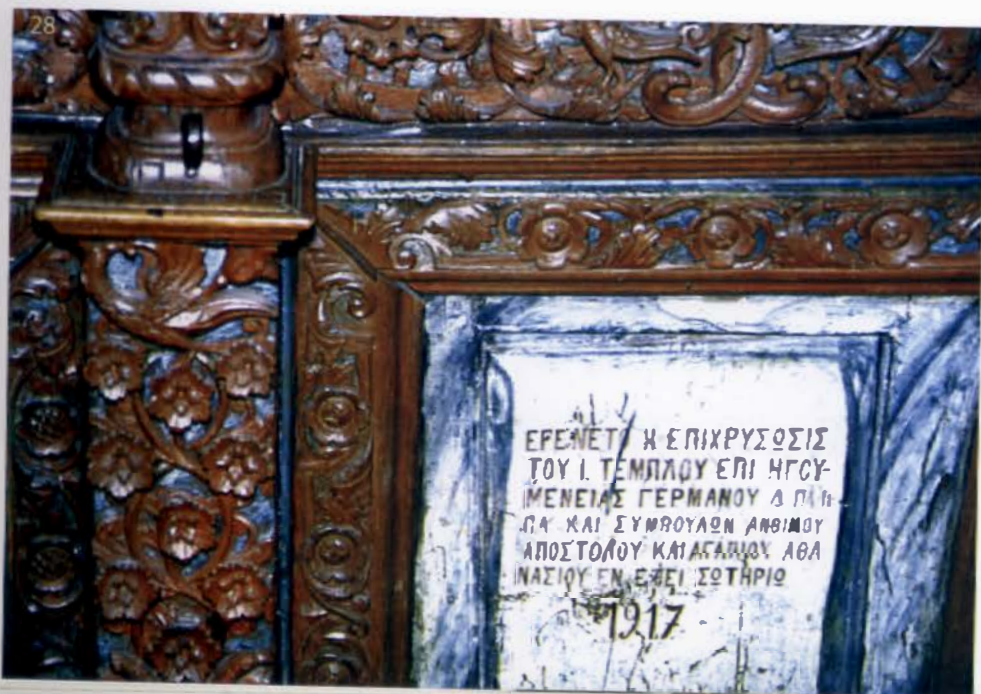
- Εικ.26. Ι.Μ. Θεοτόκου Κάτω Ξενιάς.  
Εσωτερικό καθολικού.
- Εικ.27. Ι.Μ. Θεοτόκου Κάτω Ξενιάς.  
Εσωτερικό καθολικού.
- Εικ.28. Ι.Μ. Θεοτόκου Κάτω Ξενιάς.  
Καθολικό. Λεπτομέρεια τέρμπλου.

Εσωτερικά υποστυλώθηκαν τα τόξα και οι θόλοι που είχαν υποστεί σοβαρότατες ρηγματώσεις και οι τοίχοι επιχρίστηκαν (εικ. 26).

Ο ναός διατηρεί το ξυλόγλυπτο τέμπλο του 1787 του οποίου η επιχρύσωση άρχισε το 1917 (άνω τμήμα - "λυπηρά") χωρίς ποτέ να ολοκληρωθεί. Διασώζει τις δεσποτικές εικόνες, ενώ η επάνω σειρά των εικόνων του Δωδεκαόρτου φυλάσσονται στη νέα μονή Κάτω Ξενιάς και χρονολογούνται στον 18ο αι (εικ. 27, 28).

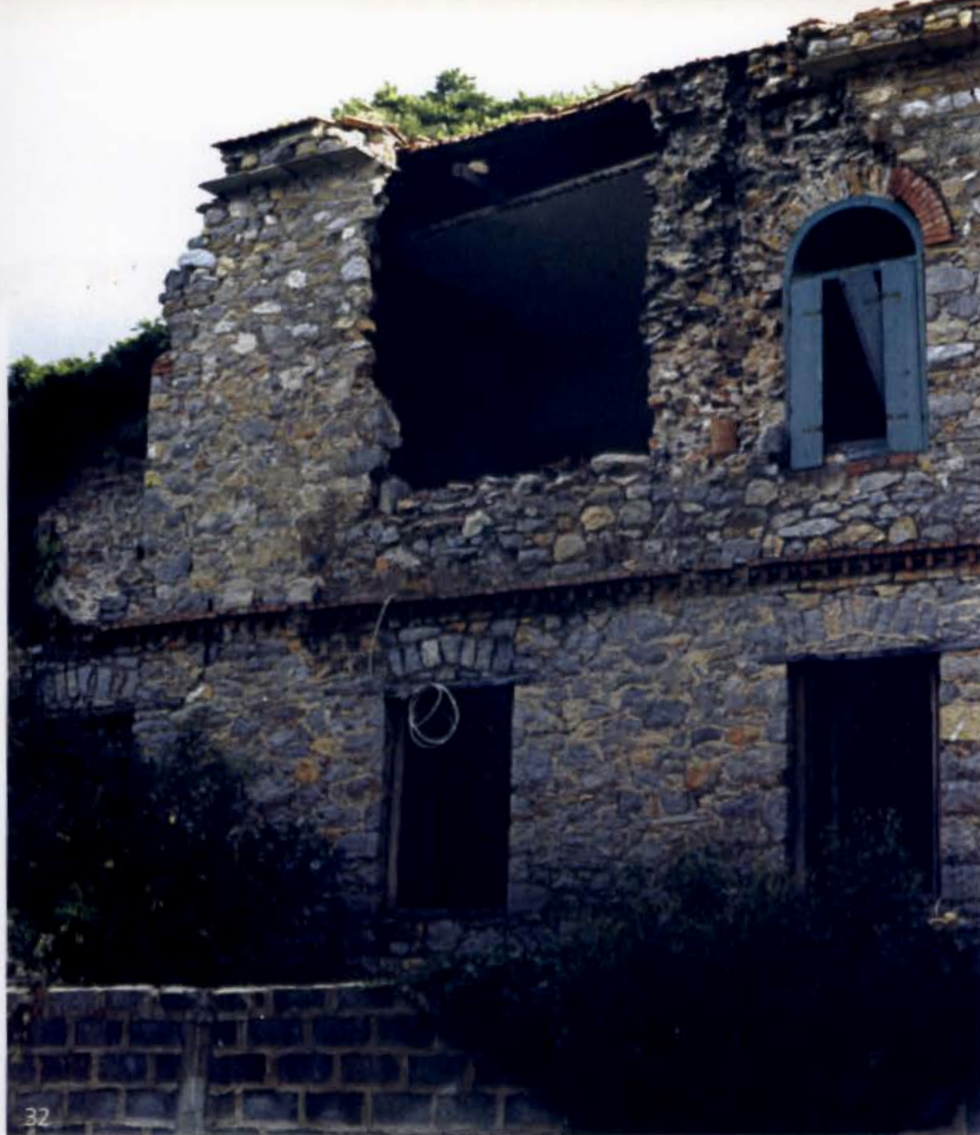
Εικ. 32. Ι.Μ. Θεοτόκου Κότω Ξενιάς.  
Β πτέρυγα κεληλιών. Β όψη.

Τα υπόλοιπα κτίσματα του μοναστηριού εγκαταλείφθηκαν και αφέθηκαν στη φθορά του χρόνου (εικ. 29, 30, 31, 32, 33, 34, 35).

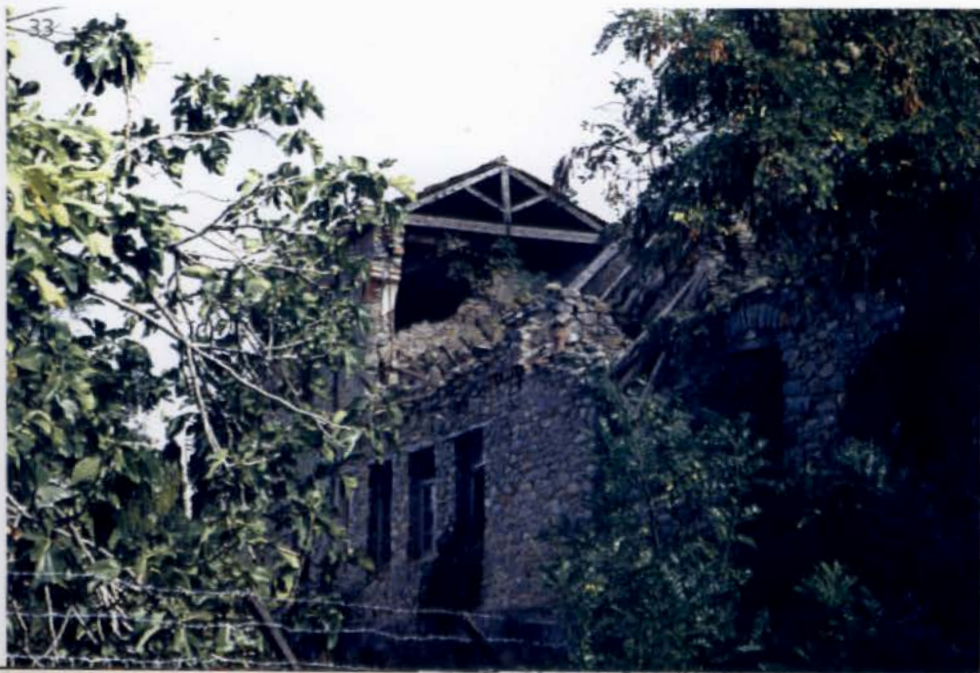
Εικ. 33. Ι.Μ. Θεοτόκου Κότω Ξενιάς.  
Β πτέρυγα κεληλιών.  
Β όψη κατεστραμμένη.

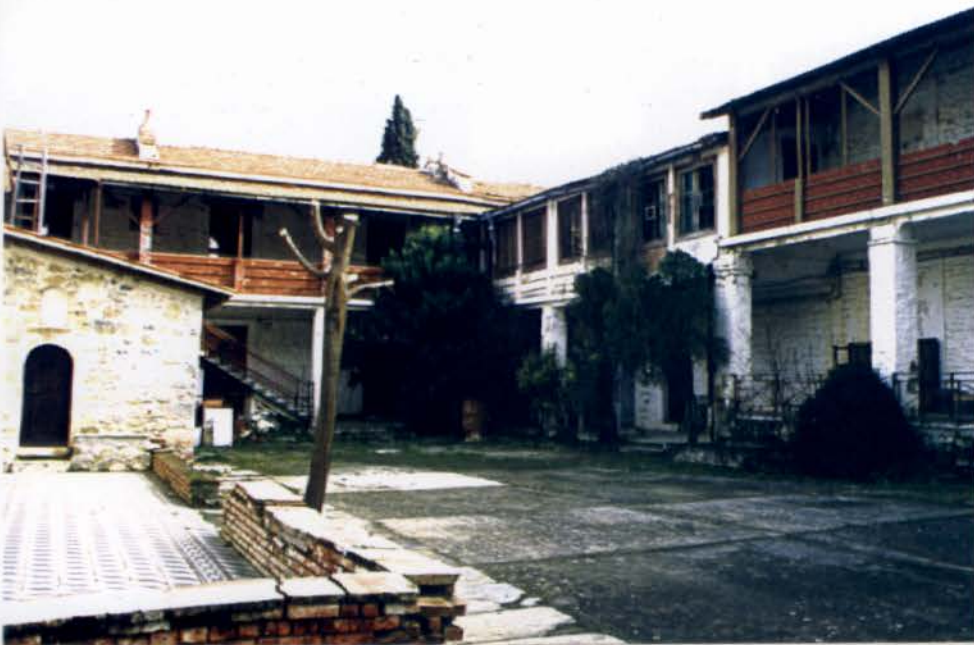
Εικ. 34. Ι.Μ. Θεοτόκου Κάτω Ξενιάς.  
Α πτέρυγα κεληλιών. Δ όψη.

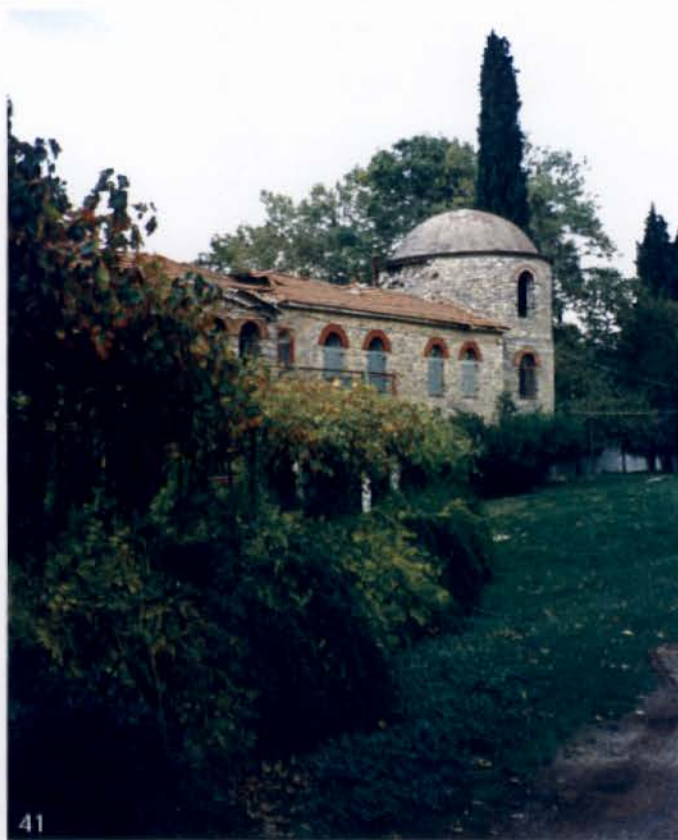
Εικ. 41. Ι.Μ. Θεοτόκου Κάτω Ξενιάς. Δ όψη.

Προτείνεται η διατήρηση κάθε εναπομείναντος κτίσματος που θα κριθεί επισκευάσιμο, και παρ'όλα τα προβλήματα σεισμικότητας που παρουσιάζει η περιοχή, το συγκρότημα να μην εγκαταλειφθεί. Η τεχνολογία μπορεί να δώσει λύσεις και να κατοικήσει ασφαλή κτίσματα, έστω μισογκρεμισμένα, αλλά ενδιαφέροντα μορφολογικά στο χώρο. Τόσους αιώνες υπήρχε ζωή και προσπάθεια για συνέχεια, τώρα οι σύγχρονοι θα παραιτηθούν, ενώ διαθέτουν και ισχυρότερα μέσα και αποτελεσματικότερες τεχνικές μεθόδους; Το μεγαλόπρεπο αυτό συγκρότημα είναι ιστορικός πίνακας με πολλές δυνατότητες έκφρασης και η φύση γύρω διαθέσιμη και κατάλληλη να δεχθεί αξιόλογες υπαίθριες εκδηλώσεις. Θεωρούμε αδιανόητο να στερηθούν οι προσκυνητές, αλλά και οι φυσιολόγους ερευνητές της περιοχής ένα τόσο σημαντικό για θρησκευτικές και πολιτιστικές εκδηλώσεις ανεπανάληπτο χώρο.

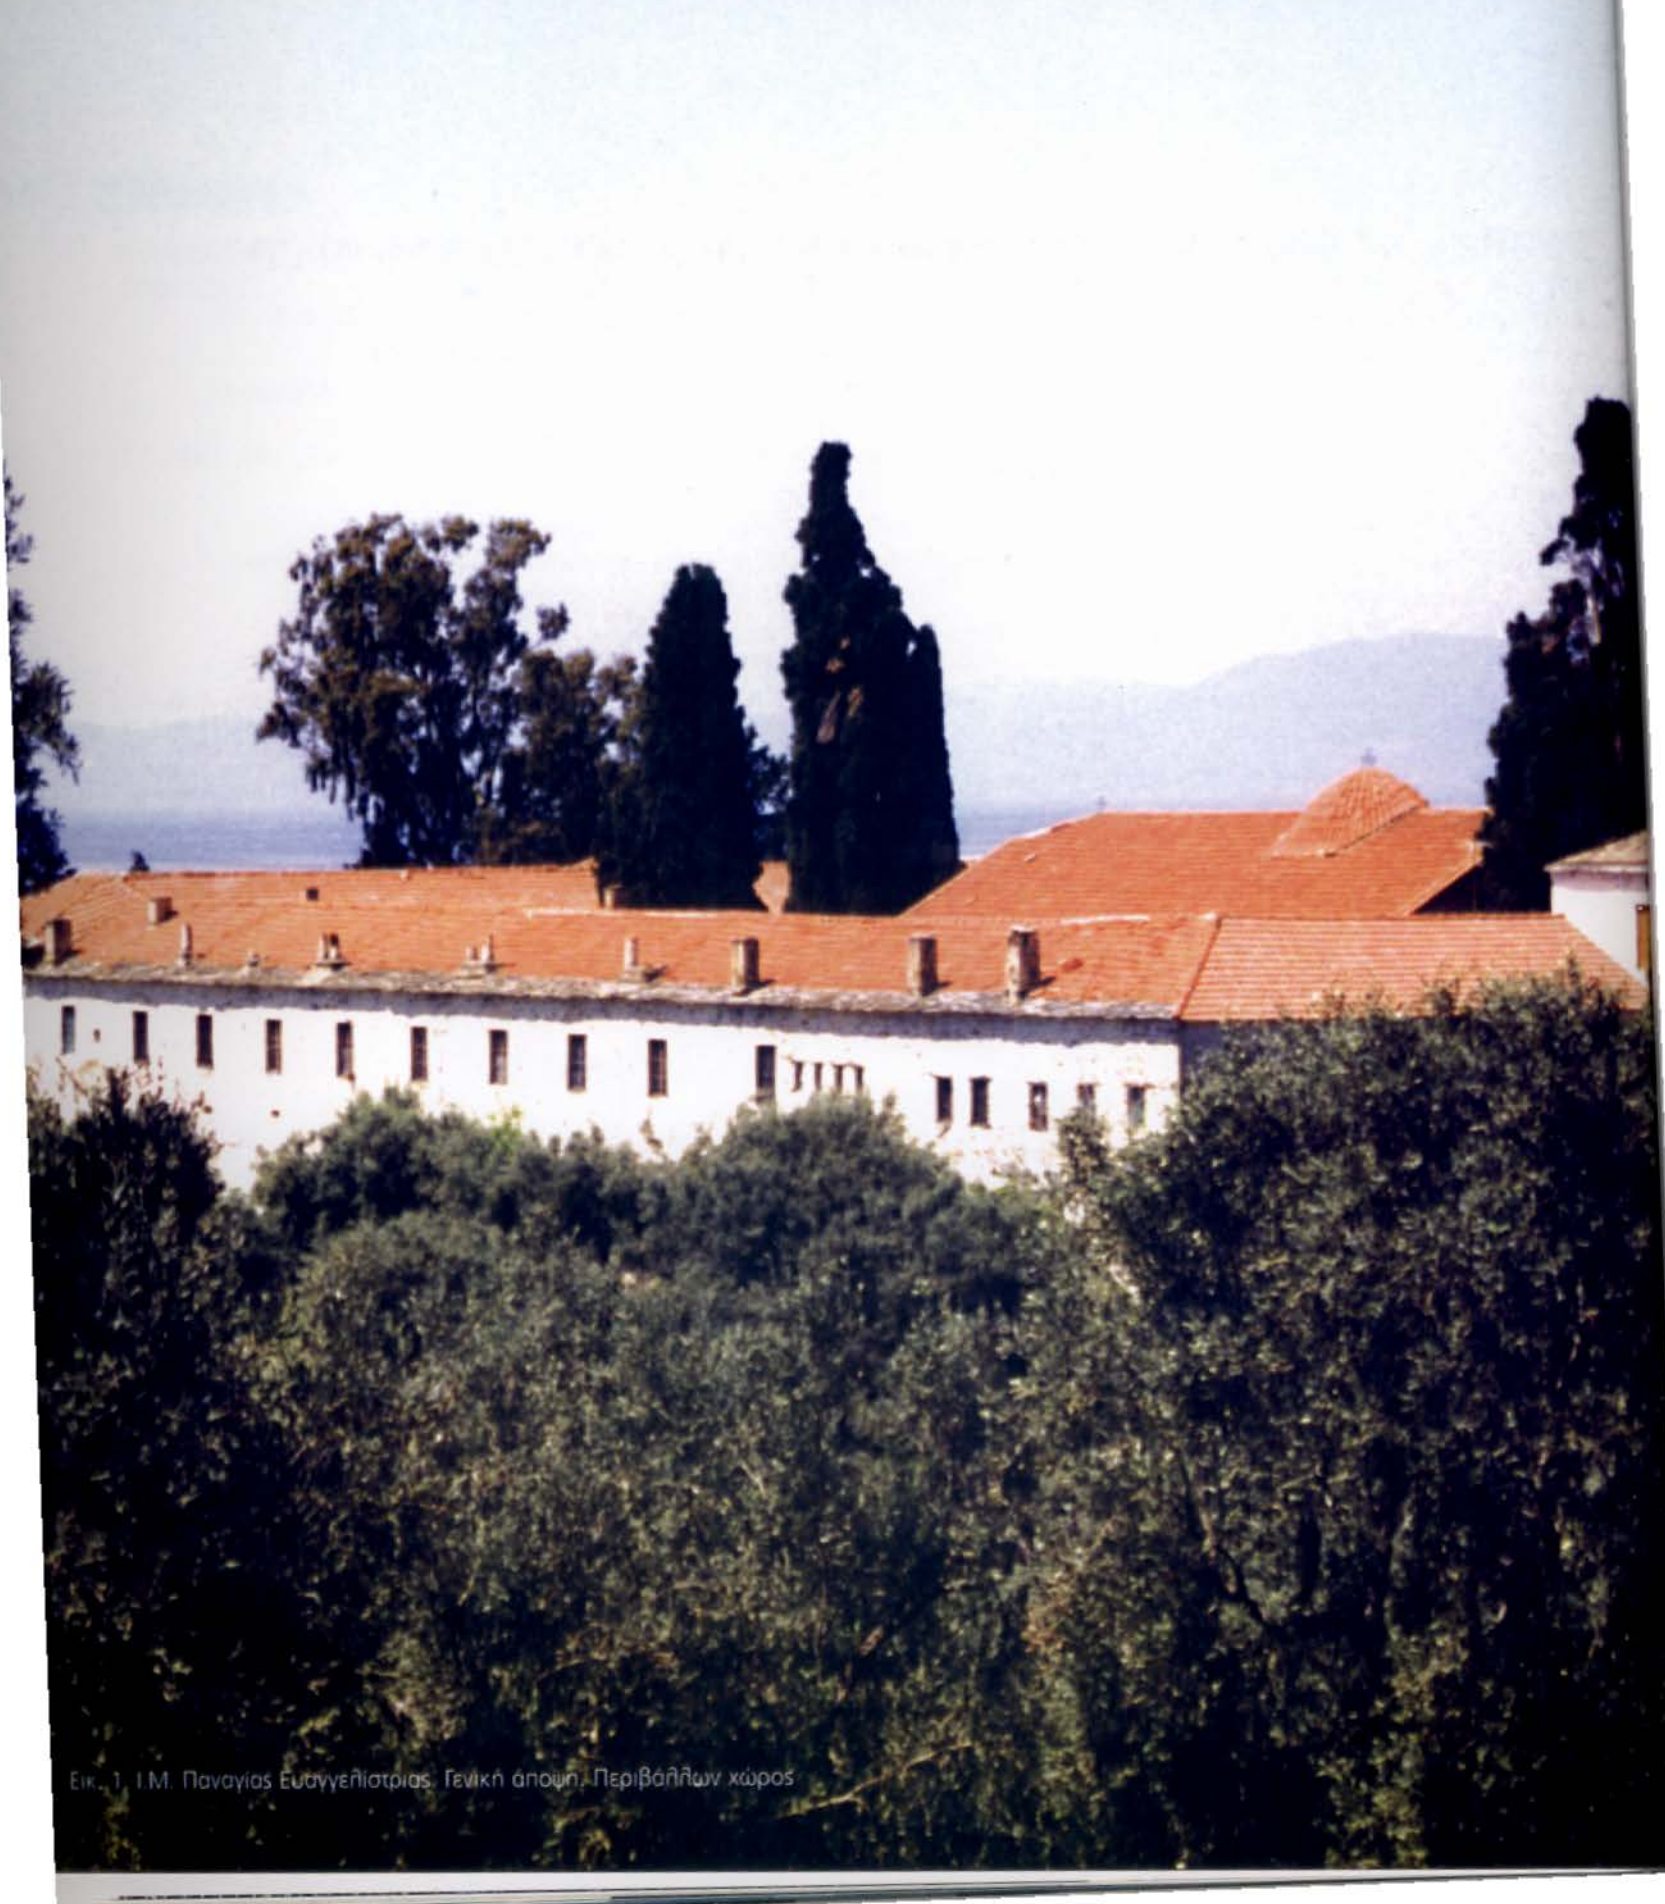
Εικ. 1. Ι.Μ. Παναγίας Ευσεγεϊστροφίας. Γενική άποψη. Περιβάλλον χώρος

Το νησί απέχει 13 ναυτικό μίλια από το Βόλο και μισό ναυτικό μίλι από την σπέναντι ακτή (Αιολόγυργο), όπου μπορούμε να φτάσουμε με αυτοκίνητο ακολουθώντας τη διαδρομή Βόλου - Τρίκερι. Το μοναστήρι βρίσκεται στο κέντρο σχεδόν του νησιού σε μια καταπράσινη περιοχή από ελαιώνες και κυπαρίσσιο, σε υψόμετρο 47 μ (εικ. 1).

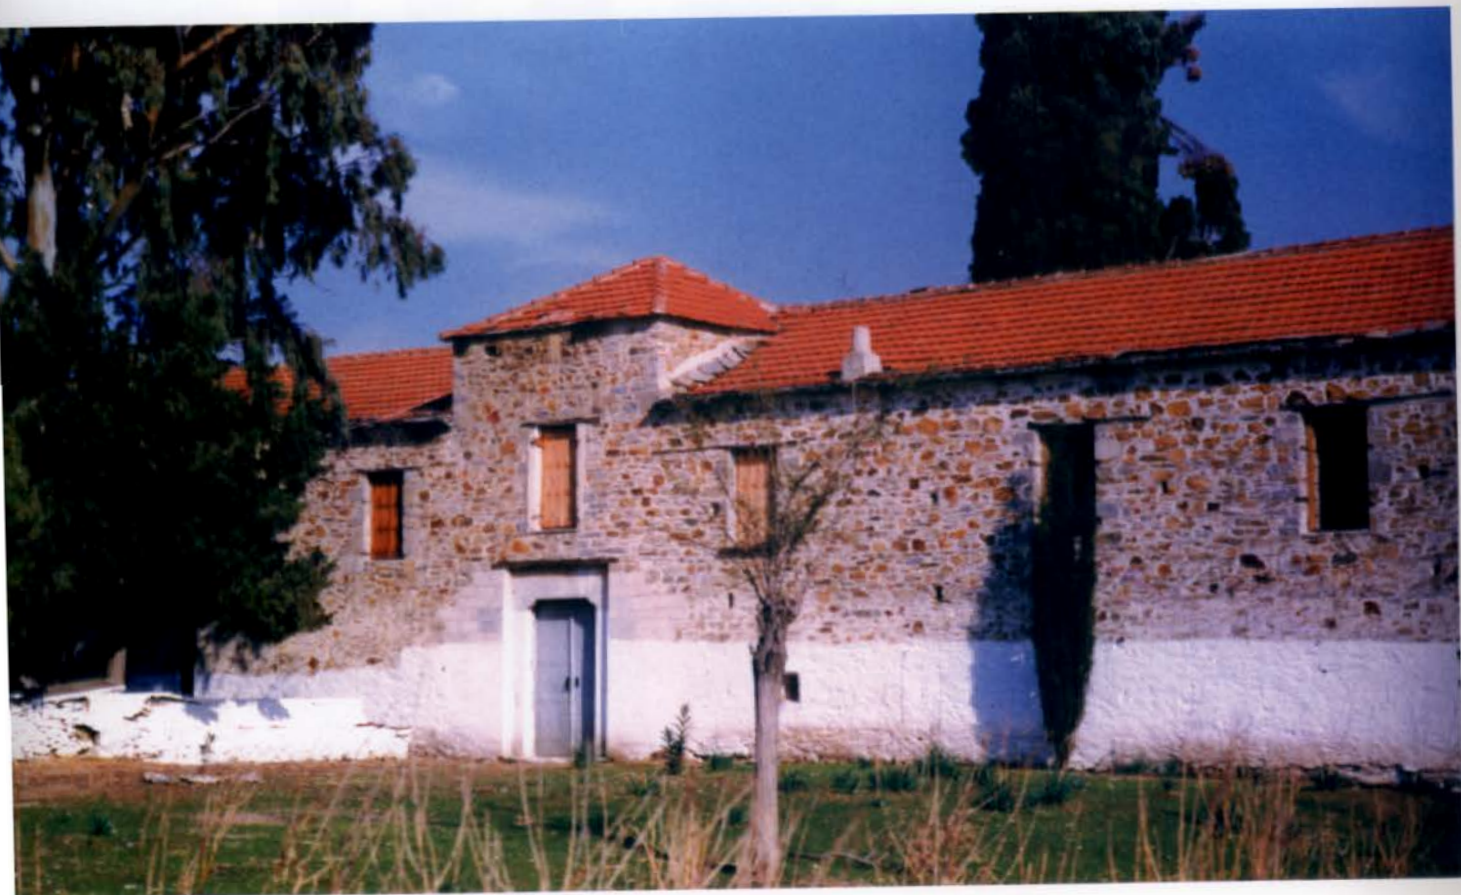
- κ. 7. Ι.Μ. Παναγίας Ευαγγελίστριας.  
Δ όψη.
- κ. 8. Ι.Μ. Παναγίας Ευαγγελίστριας.  
Δ όψη. Δεύτερη είσοδος μονής.

Το μοναστηριακό συγκρότημα, σε τετράπλευρο κλειστό σχήμα αθωντικού τύπου, περιβάλλεται από πτέρυγες, οι περισσότερες λιθόκτιστες με δωμάτια - κελλιά. Η κεντρική είσοδος δεσπόζει στο μέσο της ανατολικής πτέρυγας, στεγασμένη με λιθόκτιστο πρόθυλο, απ' όπου μέσω διαβατικού οδηγούμαστε στο εσωτερικό της αυλής. Μεγαλόπρεπα κυπαρίσσια κυριαρχούν έξω απλά και μέσα στη μονή, σημεία αναφοράς της ιερότητας του χώρου (εικ. 2, 3, 4, 5, 6). Στη δυτική όψη λειτουργεί δεύτερη είσοδος προς την αυλή μέσω διαβατικού, πάνω από το οποίο διαμορφώνεται υπερυψωμένο τμήμα ορόφου με ξεχωριστή στέγη (εικ. 7, 8).

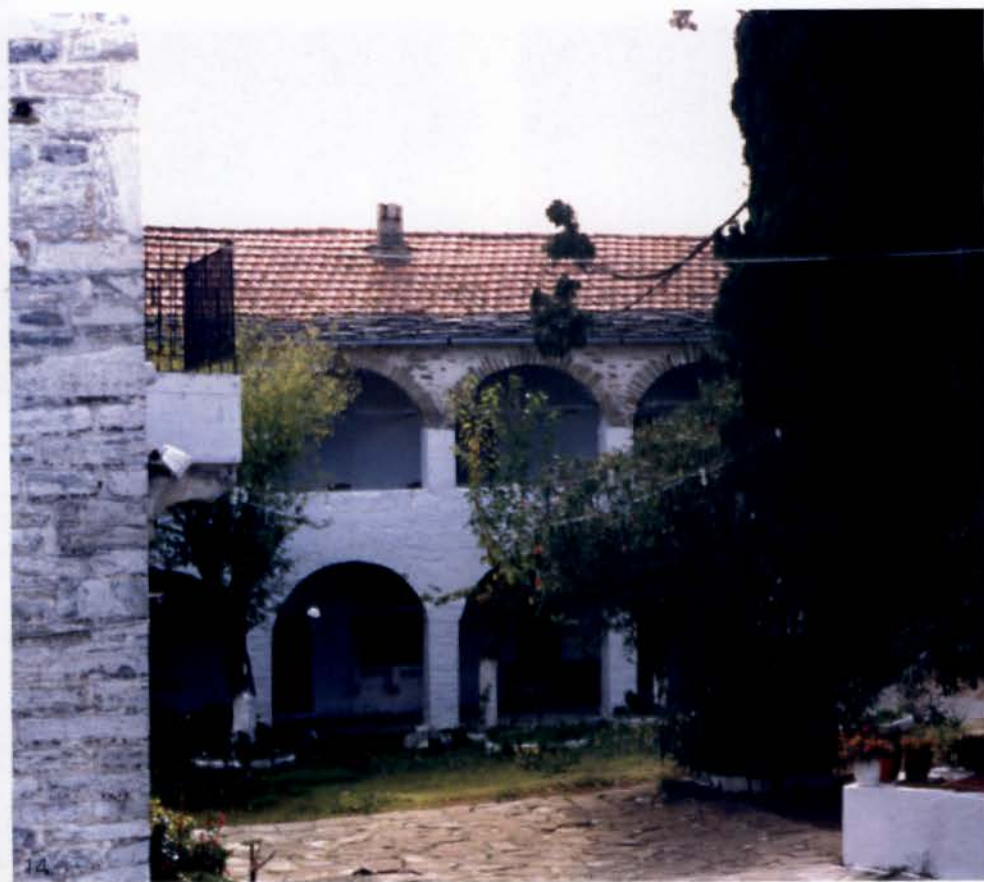
Εικ. 13. Ι.Μ. Παναγίας Ευαγγελίστριας.  
Δ πτέρυγα. Ανακατασκευή ορόφου

Η παρουσία των εξόριστων στο νησί άφησε τα ίχνη της στη μονή γιατί οι τελευταίοι κατά την διαμονή τους φρόντισαν να την "εξωραΐσουν". Στην ανακαίνιση της δυτικής πτέρυγας στα 1950, οι άλλοτε ξύλινες αναικτές στοές του ορόφου ανακατασκευάστηκαν από οπλισμένο σκυρόδεμα (εικ. 13). Διατηρήθηκε όμως παντού η εμφανής ξύλινη στέγη στις οροφές των σταών (εικ. 12, 13, 15).
